## 自穿孔ロックボルトを用いた新幹線トンネル耐震対策の現状と課題

東鉄工業(株) 正会員 ○小林 将大  
東日本旅客鉄道(株) 高崎土木技術センター 森村 雄大

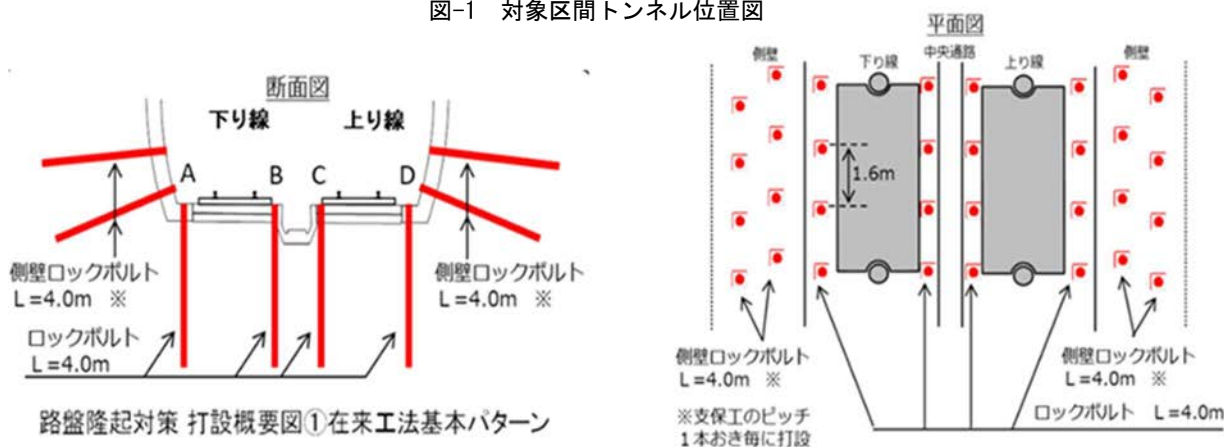
図-2 路盤隆起対策打設概念図 在来工法区間

対策工はロックボルト打設とし基本配置は図-2のとおりである。また、ロックボルトはD25 中実ボルト・L=4.0mを基本としている。

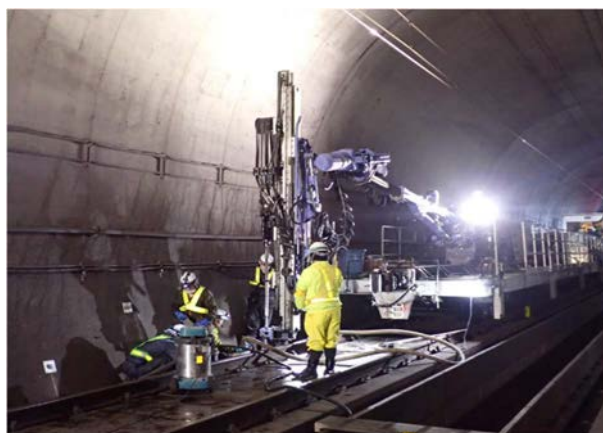
写真-2 ロックボルト削孔

短時間で多くの本数を施工するため17mトロ台車に新開発の下向きロックボルト打設機を搭載した新幹線専用のドリルジャンボで施工した。(写真-2) また施工時間は1番短くて約1時間である。ロックボルトは、施工時間の大幅な短縮が見込める自穿孔のロックボルトを採用した。施工は、狭隘な当該線のみで打設ができるようトンネル内空断面や隣接線にドリルジャンボが出ないように2mのロックボルトを2本使用しジョイントして施工することにした。

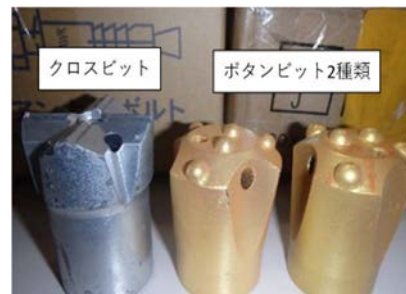
写真-3

対象区間一部のトンネルでは、地山が固く1本の削孔に30分以上掛かりドリルジャンボに大きな負荷が掛かった。ロックボルト打設予定本数は約4300本でこのトンネルは約1900本と約4割である。作業時間から当初は1日当たり1本/台の削孔が限界であった。1日当たりの施工量増とドリルジャンボ負荷軽減という課題があった。

1) 当初使用しているクロスビットは軟岩用であった。硬岩にも対応できるように自穿孔用のボタンビットの改良を行った。ボタンの径と配置を変えた2パターン試作した。1つ目はΦ8のボタンビット、2つ目はΦ9とΦ10の合せたボタンビットにし、現場で削孔試験を行った。(写真-3)

その結果ドリルジャンボに掛かる負荷も軽減したことから、採用し量産することにした。また、クロスビットよりも3割から4割程度施工スピードが上がり、これにより平均2本/台施工できるようになり1日最大で6本の施工が可能なこともある。

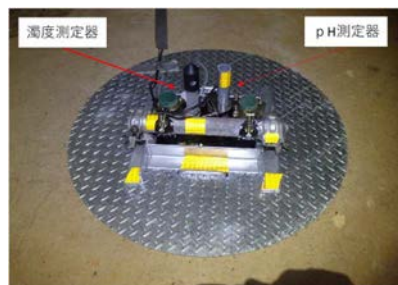
写真-4 自動水質監視システム

トンネルの湧水は、現在でも生活用水として取水されており、またトンネル内中央水路に流れている水は近傍市町村の農業用水としても利用されている。ロックボルト施工により削孔水、モルタル等が流れる懸念があったことから水質管理が課題となった。

2) トンネルの流末方に自動水質監視装置システム(写真-4、図-3)を設置し常時濁度、pHの計測を行った。図-1のように現場施工箇所下流で施工時に濁度、pH監視を行うだけでなく、実際に削孔している箇所でも常時監視することで2重の水質監視体制とし、湧水の水質を守っている。
