## レベル2相当の地震により被災した護岸の被災状況および補修工事

| 清水建設株式会社 | 土木技術本部 | 正会員 | ○内田 加苗 |
| 清水建設株式会社 | 東北支店土木部 | 正会員 | 菊地 友徳 |

## 1. はじめに

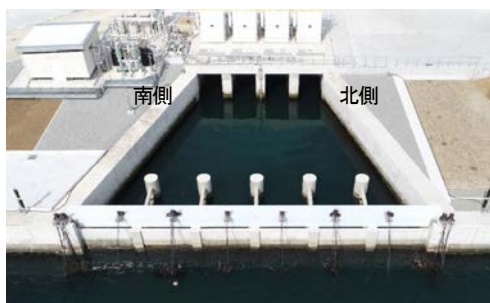
写真-2 令和3年度陥没状況

取水口護岸は控え矢板式鋼管矢板護岸であり、取水ピット部の基礎は杭基礎である(図-1)。L2 相当の地震によって、取水ピット接合部の背後地盤陥没が発生した(写真-2～3)。令和 3 年 2 月の地震では、接合部の目開きは最大 30mm 程度であったため、図-2 に示すように、潮位変動が大きい DL+0.5m 以上の範囲において、吸出し防止措置として不織布の 2 層および、碎石にて埋戻しを令和 3 年 11 月に施工した。不織布についても今後の地震を考慮し、変形に追従できるようにたるみ(100mm)を 2 箇所設けている。しかしながら、対策工を施した 4 か月後の令和 4 年 3 月に再度 L2 相当の地震が発生し、接合部の護岸天端の目開きは 70mm まで拡大し、再び背後地盤の陥没が発生した(写真-3～5)。

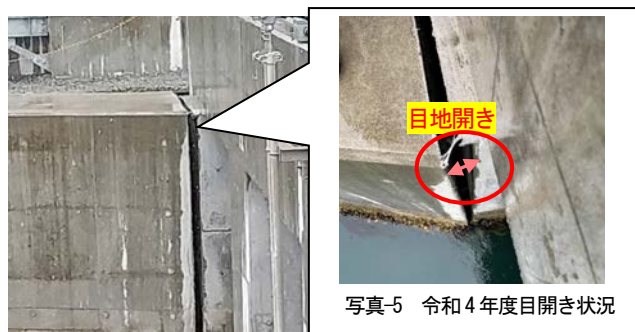
写真-5 令和4年度目開き状況

潜水調査にて目開き量および、水中状況の確認を行った(図-3~4)。結果を表 2~3 に示す。これより、全体的に目開きが拡大し、南側では吸出された背後地盤が海底面に堆積していることを確認した(図 5, 写真 7)。対策としては、図 7 に示すように目開き部に海側からエポキシ樹脂系パテ材にて間詰を行い、背後地盤を薬液注入にて固結させることとした。エポキシ樹脂系パテ材は、背面注入圧力に抵抗できるよう間詰押し込み量を決めた。薬液注入としては、目開き部からの流出を最小限に抑えるために、瞬結・緩結材を併用できる 2 重管ストレーナー工法を採用した。材料としては恒久性対応も出来るパーマロック・ASF-II αを使用することとした。

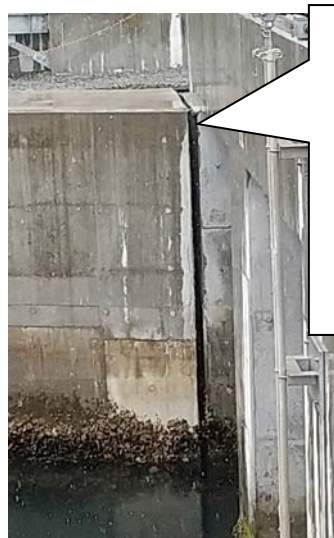
写真-4 令和4年度被災状況

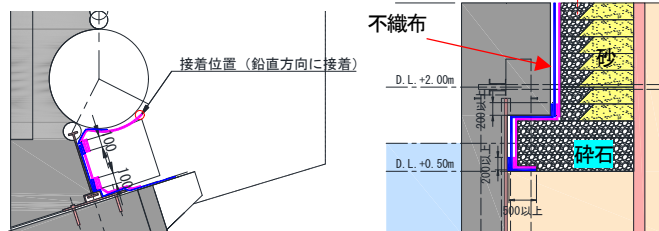
図-2 令和3年度対策工

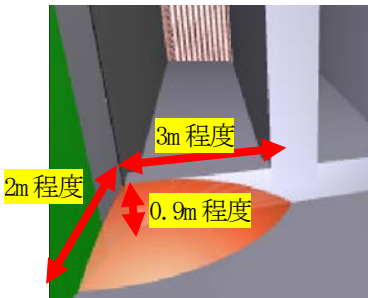
図-5 南側堆積土砂のイメージ

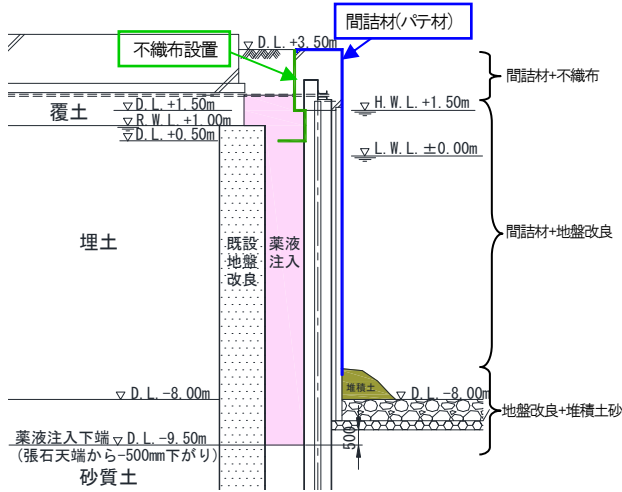
図-7 補修対策断面図
