## 落石対策施設の劣化・損傷特性とその要因に関する検討

高速道路総合技術研究所 正会員○池田 一成

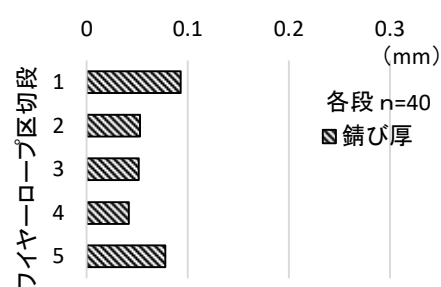
錆びの厚さはA地区0.07～0.14mm、B地区0.04～0.09mm、C地区0.12～0.32mm、D地区0.00～0.04mmであった。

比較的錆びの多い所と少ないところを代表してB地区とC地区の錆びの厚さを図-2及び図-3に示す。

図-2 金網の錆び厚（B地区）

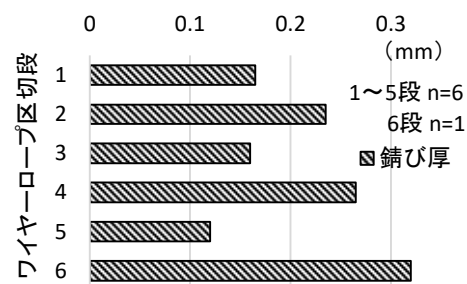
図-3 金網の錆び厚（C地区）

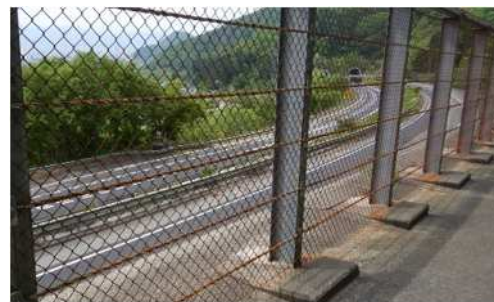
A地区・B地区・D地区に共通する柵の設置状況は、背面に空間があり樹木などに密接していなかった（写真-1）。また地際のコンクリート部にも落ち葉などの堆積物は確認されなかった。

写真-1 柵の背面空間あり (A 地区)

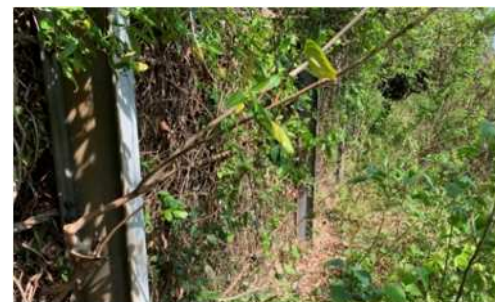
一方C地区では、本線側に草が繁り山側には空間が無く樹木が密生していた（写真-2）。このような状況により湿度が高い状態が保たれ、腐食因子である水が長期間供給されその結果劣化が促進したものと考えられる。

このことから金網の老朽化は設置された周辺の状況により大きく異なることが確認された。

写真-2 柵の背面空間なし (C 地区)

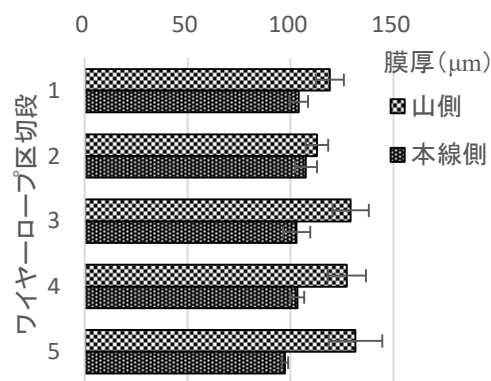
測定方法は支柱 5 本ごと、ワイヤロープで区切られた段数ごとに、電磁式膜厚計を用いて測定を行った(図-4)。A 地区、C 地区、D 地区の測定結果は 90 $\mu\text{m}$ ～140 $\mu\text{m}$ 、B 地区では 180 $\mu\text{m}$ ～210 $\mu\text{m}$  であった。これらは設置後 31 年～53 年経過したものであるが溶融亜鉛めっきの規格値<sup>2)</sup> 76 $\mu\text{m}$  以上あることが確認された。

図-4 落石防護柵支柱の塗膜厚 (C 地区)

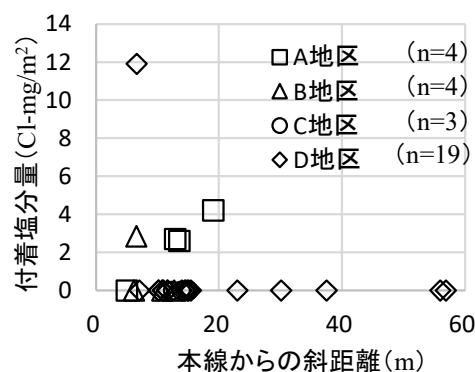
B 地区の H 鋼支柱地際の著しい腐食の原因に凍結防止剤等の塩化物の影響が考えられたため H 鋼支柱および本線に隣接する鋼構造物から簡易的なガーゼ拭き取り法により付着塩分の測定を行った。塩化物の飛散距離と付着塩分量の関係を図-5 に示す。A 地区では高速道路本線から 13～19m 程度のところで 2.6～4.2 mg/m<sup>2</sup> 検出され B 地区では 7m 程度のところで 2.8mg/m<sup>2</sup> 検出された。また C 地区では検出されなかった。さらに D 地区では本線から 7m 程度のところで 11.9mg/m<sup>2</sup> 検出された。

今回の測定結果からは付着塩分が検出された箇所数が少ないこともあり本線からの距離と付着塩分量の間に有意な相関は見られない。また測定した時期は 2 月～5 月であり時期によっては雨水により塩化物が洗い流され実態に反映されにくいことも考慮する必要がある。今後、冬季に飛来塩分の調査を行い実態把握する計画としている。

図-5 塩化物の飛散距離
