## 鋼橋塗替塗装における塩分除去と高遮断形下塗塗料適用の検討（その2）

メップ川橋は、道央自動車道（登別東 IC～白老 IC 間）の北海道白老郡白老町に位置する全長約 556m の橋梁である。白老町の海岸線から 1km 付近に位置しており、凍結防止剤の散布および飛来塩分による塩害により、鋼部材の腐食が著しい状況であった。本稿では、塗替塗装工事における、「ブラスト工法による塩分除去（報告(その1)）」と「高遮断形下塗塗装（報告(その2)）」の組み合わせによる、耐塩対策の取り組みのうち、高遮断塗料の本工事での適用の可否の検討結果を報告する。具体的には、回収した鋼部材の発錆状態を解析した結果、ならびに同回収鋼部材に対し高遮断形下塗塗料を含む塗装仕様で塗替塗装を行い作製した試験体の耐久性試験の結果について報告する。

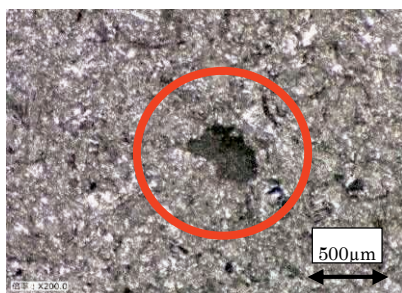
写真-1 表面状態の分析結果  
（赤丸；孔部）

架設現地より回収した鋼部材に対し、外観上の除錆度が ISO Sa2・1/2 になるまでブラスト工法を適用した後の状態について分析を行った。その結果、幅 200～400 $\mu$ m 程度、深さ 50～100 $\mu$ m の孔が散見された（写真-1）。また、孔内ではさびの残存（図-1）、ならびに塩素（Cl）元素の鋼材近傍への局在化（図-2）を確認した。

以上の分析結果から、本橋梁においては、ブラスト工法を適用した場合においても鋼材の深さ方向に成長したさびの完全な除去が困難であり、さらに残存したさびには Cl 元素が局在化している可能性が高いと推測された。Cl 元素がさび中の鋼材近傍に局在化する現象（塩化物イオンネスト）は既に報告されている<sup>1)</sup>。

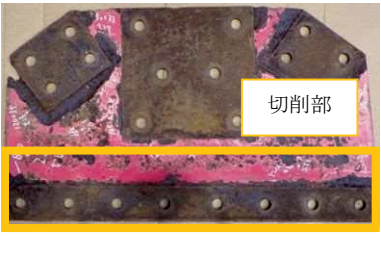
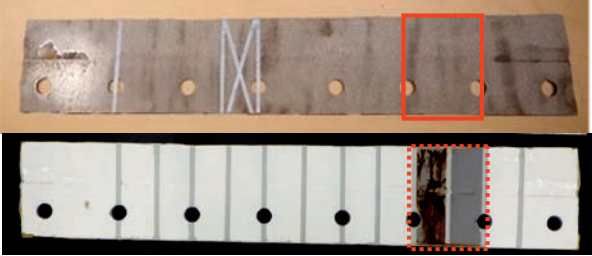
2つの回収鋼部材からそれぞれ試験体（試験体 A、B）を切り出し、外観上の除錆度が ISO Sa 2・1/2 になるまでブラスト工法で素地調整を行った。各試験体に対して電導度法を用いた付着塩分量測定の結果、試験体 A では 57.9mg/m<sup>2</sup>、試験体 B では 145.9mg/m<sup>2</sup> の残存塩分を確認した。これら試験体に対し、設計仕様（c3-①）、高遮断形下

塗塗料を適用した検証仕様（c3-②），ならびに各仕様において遮断機能を担う下塗塗膜を1層まで適用した劣化促進仕様（c3-⑧，c3-⑨）の計4仕様（表1）で塗装を行い，JIS K 5600-7-1に準拠した耐塩水噴霧性試験（試験期間：2160時間）を行った．その結果，劣化促進仕様のなかで，設計仕様（c3-⑧）においては試験体Aで336時間，試験体Bで504時間経過時に塗膜変状（さび，膨れ）が生じ，高遮断形下塗塗料を適用した仕様（c3-⑨）では2160時間経過後においても塗膜変状が生じないことを確認した（図3）．以上の結果から，本条件において検証仕様は設計仕様に対して一定の耐久性を有するといえる．
