## 腐食損傷した鋼箱桁橋の高力ボルト継手部の補修方法

JFE シビル (株) 正会員 ○成光 創、非会員 木戸 正太  
JFE エンジニアリング (株) 正会員 坂戸 宣彦、非会員 鈴木 佳歩

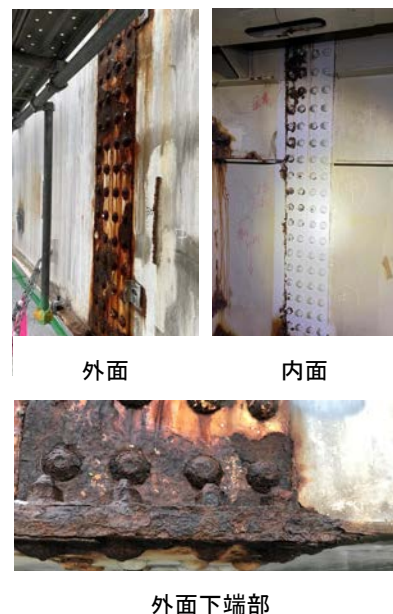
鋼床版箱桁橋の主桁ウェブの高力ボルト継手部において、鋼床版面からの漏水が原因とみられる著しい腐食損傷が確認された(写真-1)。腐食損傷は、3 径間連続箱桁橋の中央径間の支間中央付近と支間 1/4 点付近にみられ、箱桁外面および箱桁内面の主桁ウェブの添接板と高力ボルトに広範囲にわたって進行していたため、添接板を取替えざるを得ない状況であった。本稿では、車両供用下で実施したバイパスプレートを用いた添接板取替え補修の設計および施工概要を報告する。

写真-1 添接部腐食状況

添接板の取替えは中央から端部に向かって行う。既設添接板を中央部から切断撤去する必要があるが、母材を残して添接板のみ取替える場合、母材を傷つけずに既設添接板を切断することは困難であり、また、既設添接板撤去後に母材の腐食が判明した場合、腐食部の表面処理や母材撤去への計画変更のために添接板の一部が撤去された状態が供用下で長期間継続してしまう。今回は添接部母材の切断撤去を前提として検討した。中央から端部に向かって添接板を取替えられるように、必要ボルト本数を考慮してバイパスプレートと既設材の撤去範囲、新設添接板を 5 分割し、7 ステップ(図-2)に分けて実施することとした。

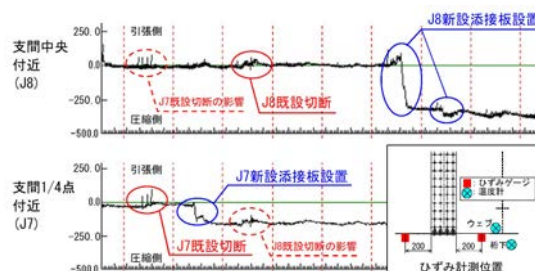
図-7 ひずみ波形

安全性に配慮し、ひずみゲージを下フランジ下面に貼付し、リアルタイムで変状の観察を行った。添接板取替えを行った 2 箇所ともひずみ波形(図-7)は、既設切断時に瞬間的に引張側に変動したが元のひずみ値に戻り安定したことを確認した。また、新設添接板設置時には圧縮側に変動した。これは、添接板取替えにより、断面が建設時と同等以上に回復したことで、発生応力度が現況より低減した影響と思われる。
