## 鋼トラス橋下弦材連結部の腐食損傷の調査

### 2. 山陽自動車道 小河原橋の状況

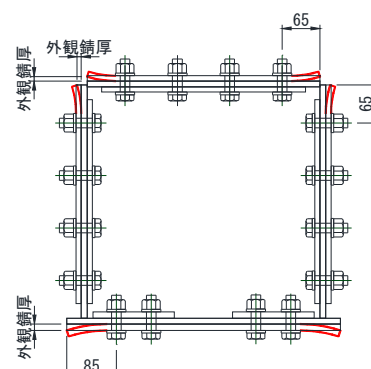
図-1 下弦材連結部

鋼トラス橋において主構下弦材と端対傾構垂直材の連結部に腐食が原因と考えられる外側添接板の面外変形が確認された。面外変形は摩擦接合用高力ボルトから外側添接板の縁端までの距離が比較的長い(標準 40mm→現状 65~85mm)箇所に見られ、添接板に塑性域にまで達する面外変形が発生している連結部も確認されている。なお、長い縁端距離は道路橋示方書の規定(最大縁端距離は外側板厚の8倍とする)は満足している。

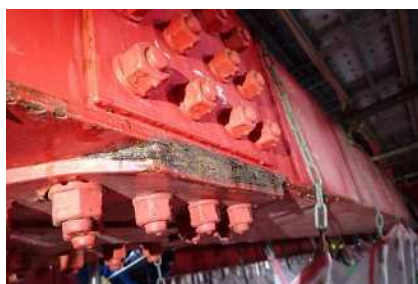
写真-1 下弦材下フランジ

縁端距離寸法が長い添接板の概ね全箇所にも腐食による面外変形が確認された。下フランジの変形量はウェブ、上フランジと比べて大きい傾向にあった。これは縁端距離寸法（65mm→85mm）が長いと、ウェブと下フランジの板組溶接によるひずみが影響したと考えられる。下弦材内部への水の侵入は確認されず、また撤去した高力ボルトも腐食していなかった。

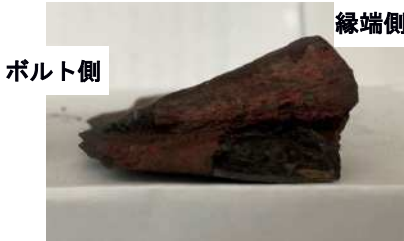
写真-4 撤去した錆

摩擦接合面の腐食減肉状態は概ね平坦であり、添接板縁端から高力ボルトに向かって緩やかに減少する傾向がみられた（写真-4）。本調査においては、添接板縁端錆厚が20mm程度以下であれば、下弦材・添接板の摩擦接合面減肉量は各々において添接板縁端錆厚の20%程度と推定できる（表-1）。

3試料とも主成分はFe（鉄）、O（酸素）、C（炭素）であり、酸素濃淡電池腐食の存在を示唆するCl（塩素）、S（硫黄）は検出されなかった。①錆の厚い側および③一般部において塩化物イオンの存在から生成されるβ-FeOOH（β-オキシ水酸化鉄）が検出されたことから、凍結防止剤からの塩化物イオン存在環境化であったことが推定される。

また、②錆の薄い側は①や③に比べ湿潤状態を保ちながら酸素供給が制限された環境であったと推定され、腐食が進行する環境であると考えられる。

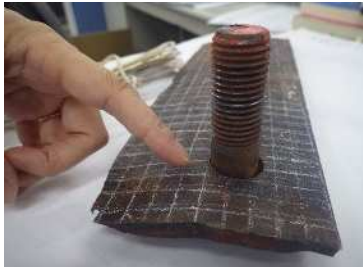
写真-5 面外変形した添接板

測定を行った3ケースにおいて、軸力に大きな差はみられず、腐食による影響は少ないと言える。ただし、錆の生成過程に生じる膨張圧力により添接板にはボルト孔近傍から面外曲げ変形が生じており（写真-5）、高力ボルトに対して曲げモーメントが作用していると考えられるが、本調査では測定できないため不明である。
