## 塩害を受けたポストテンション PC 桁の鋼材腐食量に関する検討

長岡工業高等専門学校専攻科 学生会員 ○阿部 美里  
東日本旅客鉄道 斎藤 充  
長岡工業高等専門学校 正会員 井林 康

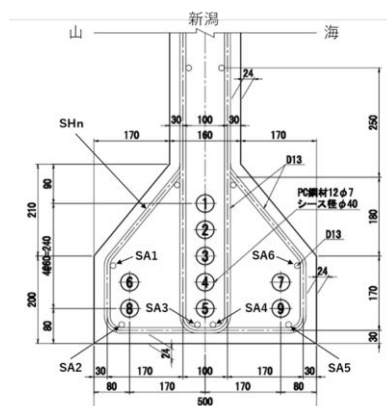
図-1 桁断面図

以上の結果と図-1 で示した桁断面図より、海側に配筋されている鋼材が大きく腐食していることが判明した。

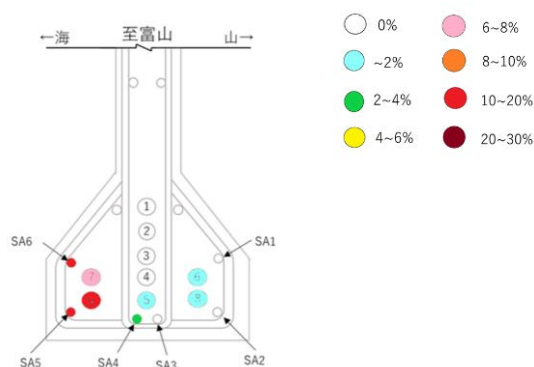
図-2 第2 径間桁断面 腐食率色別図

採取した各径間ごとの鉄筋(SA1~6)・PC 鋼材・スターラップ(SH1~4)について腐食量調査から得られた結果を考察する。図-2 に示すように第2 径間において最も大きく腐食していたのはG1-S2 桁のSA5 で19.8%であった。第3 径間では、G3-CL 桁のSA5 が30.6%腐食しており、第2 径間・第3 径間ともにSA5 が最も腐食していた。次にPC9 やSA6 などが大きく腐食しており、腐食率が大きな鋼材は、海側に近い鋼材だった。また、各鋼材ごとに腐食率の平均値を算出したところ、平均値においても第2 径間・第3 径間どちらもSA5 が最も腐食しており、次にPC9 やSA6 などが最大値と同じく腐食していた。

鋼材切断した結果は、ほとんどの鋼材が数倍大きな値で腐食率が算出され、鋼材全体では小さな腐食率でもかなり腐食していることを確認することができた。

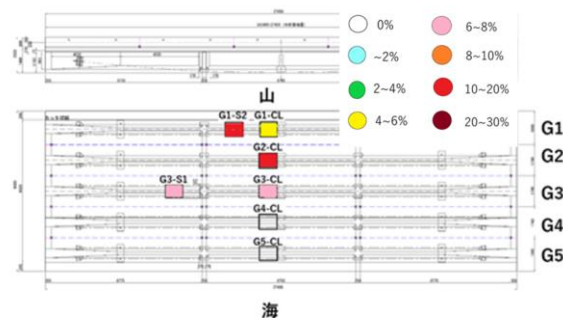
図-3 第2 径間桁採取箇所 腐食率色別図

図-3 は径間ごとに腐食の程度を色分けした結果を示したものであり、第2 径間のSA の最大値を色分けしたものである。図-3 より、海側ではなく、山側が比較的腐食していることがわかる。また、別の第3 径間のPC の最大値の結果では、G3 桁のみが腐食していた。第2 径間・第3 径間ともにどの鋼材においても山側とG3 桁の大きな腐食がとて多く確認された。山側が腐食する理由として、海側であって

もG5 桁のように外側の桁の場合、雨水によって飛来塩分が洗い流され、鋼材の腐食は起こりにくくなると考えられる。また、G3 桁が腐食する理由としては、橋の中央部にあるG3 桁は風通しや直射日光など少なく、湿度が高くなってしまうことが腐食が進む原因のひとつと考えられる。
