## 栈橋下面点検ロボット「ピアグ」の実用化

(株)大林組 正会員 ○光吉 泰生 正会員 濱地 克也  
正会員 青木 峻二 正会員 木谷 億人

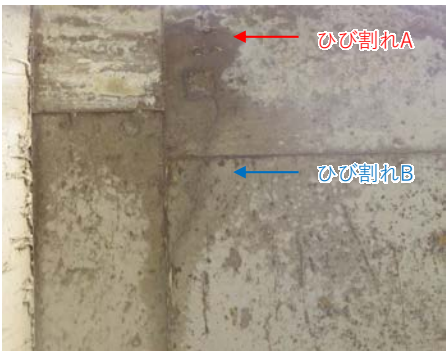
図3 5000万画素カメラによる撮影写真

民間企業が所有する栈橋のスラブ下面・梁を対象に、ピアグによる点検を行った。表 1 にカメラ規格・撮影条件を、図 3 に 5000 万画素カメラで撮影したスラブ下面の写真を、図 4 に撮影写真をもとにひび割れ自動検出を行った結果を示す。波浪の影響下で移動しながらの撮影であるため、シャッタースピードを 0.01 秒と早くし、また撮影対象が床版下面で比較的暗いため ISO 感度を 1250 と高めに設定した。5000 万画素カメラで撮影することで鮮明な画像を取得できており、その結果微細なひび割れを自動検出することができた。今回の撮影では、一画素あたりの大きさが 0.3~0.5mm 程度となっているため、幅 0.2mm 程度以上のひび割れは検出できていると考える。また、図 5 に示すような結合画像を栈橋全体に対して作成することで、損傷個所や劣化度を視覚的に把握できるため、補修順序を含めた維持管理計画の策定も容易になることが期待される。
