超音波トモグラフィ装置を用いた RC 造内部の変状調査事例と有用性

株式会社建設調査コンサルタント 定塚 賢次朗  
株式会社オリエンタルコンサルタンツ フェロー ○広瀬 知晃

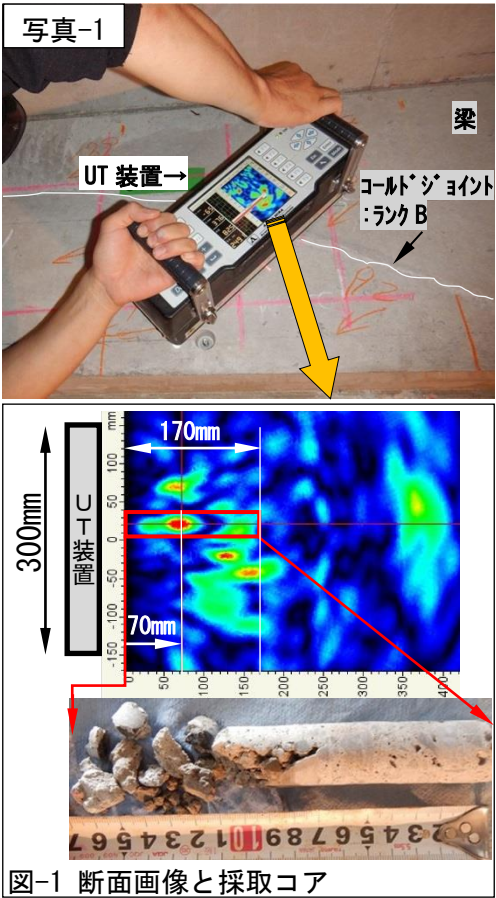
図-1 断面画像と採取コア

(2) 事例①：2 階建て RC 造の壁・梁・柱の全部材に対して、外観目視による外部変状と UT 装置による内部変状の調査を行った．結果を表-1 に示すが、外部変状は 348 箇所発生しており、管理者の判定ランク A, B 合わせ、140 箇所 40%を占めていた．一方、内部変状は梁に 1 箇所だけ発生しており、その箇所の外部変状はランク B のコールドジョイントであった（写真-1）．この内部変状を確認するため、φ 30mm の小径コアを採取し、UT 装置の断面画像と対比した．その結果（図-1）、断面画像では約 70mm 付近に濃い赤色の反応が見受けられた．一方、採取コアも約 70mm 付近までが形状保持のできない脆い状態になっており、断面画像の深さとほぼ合致していた．本事例では、外部・内部変状の発生数から、コンクリートの施工品質がある程度良好であったことが伺える．

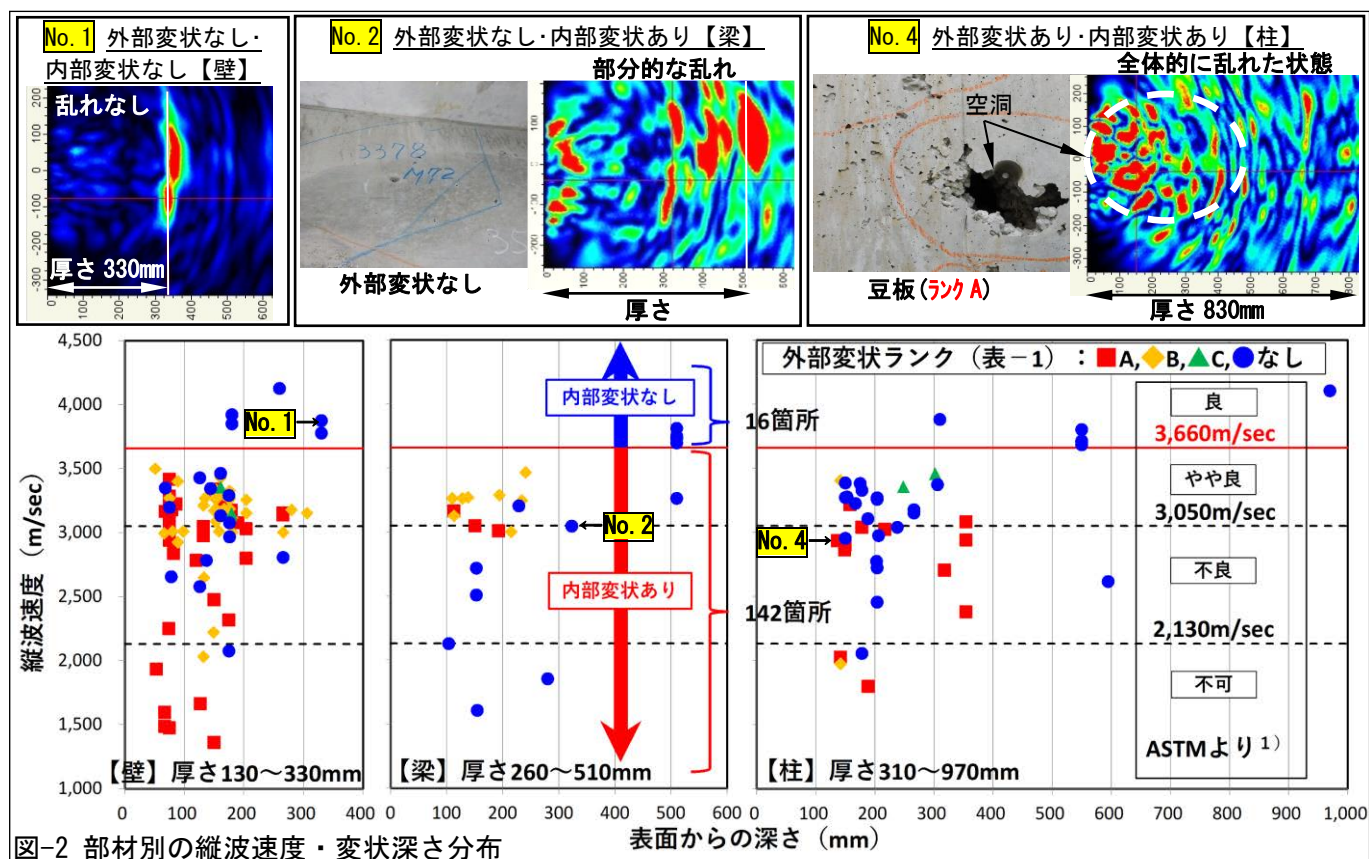
そこで、ASTM から提案された縦波速度とコンクリートの品質評価との関係<sup>1)</sup>に着眼し、衝撃弾性波法による縦波速度を測定することとした。さらに、部材別（壁・梁・柱）の縦波速度と変状深さ分布を整理し、次の結果を得た（図-2、表-2）。

**外部変状：**縦波速度 3,660m/sec 以上では、「外部変状なし」が 16 箇所分布している（図中青丸）。一方、3,660m/sec 未満では、「外部変状あり」のランク A～C が鉄筋かぶり（約 70～100mm）以深に 101 箇所分布している。しかし、「外部変状なし」も 41 箇所分布しており、外部変状と縦波速度の相関は低いと言える。

**内部変状：**縦波速度 3,660m/sec 以上（評価：良）では、「内部変状なし」が 16 箇所分布している。一方、3,660m/sec 未満（評価：やや良、不良、不可）では、「内部変状あり」が 142 箇所分布している。これより、縦波速度 3,660m/sec を閾値として、内部変状を抽出することが可能である。
