## 感潮河川下における開削トンネルの変状と対策

東日本旅客鉄道株式会社 正会員 ○杉原 佑介

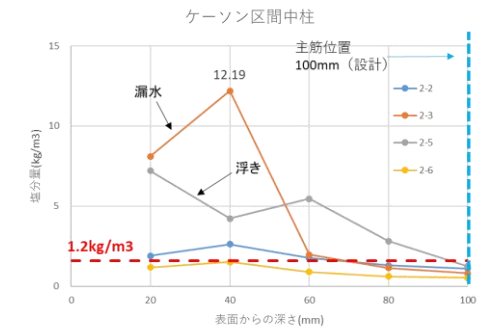
図-4 中柱部 塩化物イオン量測定結果

塩化物イオン量の深さ方向の分布を示す（図-4、5）。変状が発生している接手部の塩化物イオン濃度は、トンネル内面の表層部においてコンクリートの塩化物含有量の限界値 1.2kg/m<sup>3</sup> を超える高い値を示しているが、内部に入るとつれて、塩化物イオン量が低下している。接手部から離れている健全部では、表層部から塩化物イオン量が低い値を示しており、内部への浸透も確認されない。
