## コルゲートパイプの点検結果における発錆傾向

西日本高速道路(株) 正会員 ○山本 太一朗

ここでは、管内のコルゲートパイプについて点検を実施し、底面の発錆の有無について経過年数やペービングの有無、設置条件等から整理したものを報告する。

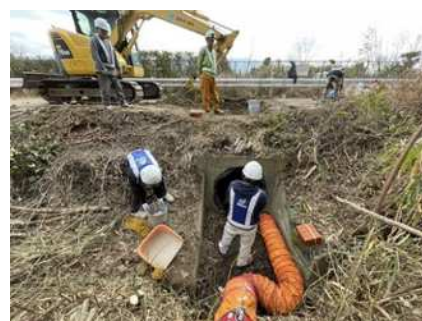
コルゲートパイプの材質は鋼製で表面は瀝青材による塗装や一部ペービングが施されているが、経年に伴う管底部の摩耗やそこからの腐食等の変状に注意が必要である。それらの変状が進行した場合、管底の破孔・割れへと繋がり、漏水による周辺盛土の脆弱化等から管の変形・たわみが生じる恐れがある。管内においては令和 5 年 2 月に徳島自動車道 美馬 IC～井川池田 IC で底面の腐食進行に伴う一部割れが原因と推察される直上の高速道路路面の変状（たわみ）が発生し、通行止めとなる事象が発生した。（写真. 1）

写真. 1 コルゲートパイプ補修状況

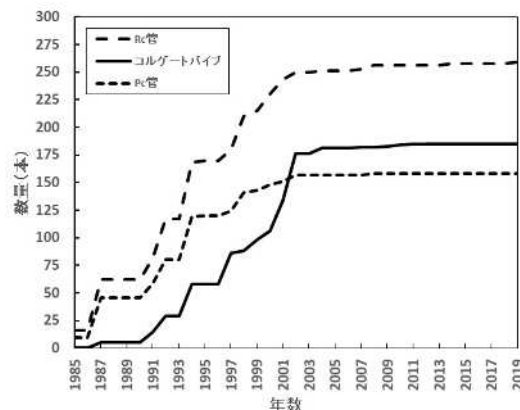
パイプカルバートの種別は剛性管として遠心力鉄筋コンクリート管（以下、「Rc 管」という。）とプレストレストコンクリート管（以下、「Pc 管」という。）があり、たわみ性管としては主なコルゲートパイプに加え近年は耐食・水密性に優れた強化プラスチック複合管や高耐圧ポリエチレン管がある。適用にあたっては、箇所毎に必要な耐荷力や土被り条件、地盤条件や腐食環境から管種の特徴を生かし、かつ経済性を検討し決定される。<sup>1)</sup> 管内での内訳を図. 2 に設置推移を図. 3 に示す。コルゲートパイプは 1990 年以降設置箇所が増え Rc 管に次ぐ数となっている。

図. 3 パイプカルバート設置推移

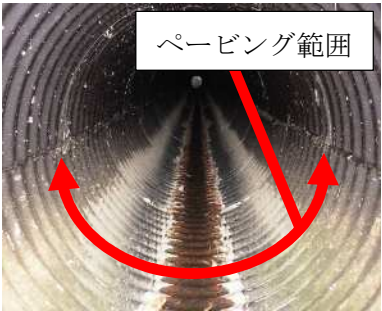
点検は西日本高速道路(株) 保全点検要領に基づき呑口・吐口から内部を目視により実施し、底面の発錆(写真. 2)等について確認した。

写真. 2 底面の発錆状況
