## 大型カルバート点検結果分析に基づく維持管理向上の提案

いであ株式会社 正会員 ○松本 芳幸

大型カルバートは、平成26年の法定点検以前は損傷データが少なく、事後保全による管理が主であったが、現在は5年毎の定期点検によりデータが蓄積されつつある。このデータを分析・評価し、活用することで効率的な維持管理に繋がると考えられる。ここでは、中国地方整備局管内で平成29年度～令和3年度に点検された268基の分析結果を報告する。

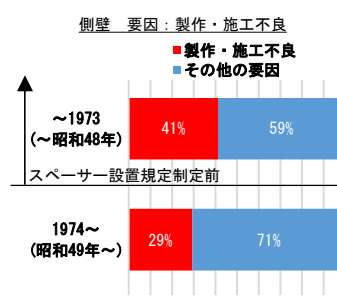
図-4. 側壁：損傷要因(剥離・鉄筋露出、うき)

健全度Ⅱで割合が高かった剥離・鉄筋露出及びうきの損傷原因は、「中性化」の割合が最も高く、次いで「製作・施工不良」(以下「施工不良」と呼ぶ)が高い傾向であった(図-4)。施工不良に関して、かぶり不足に着目した場合「コンクリート標準示方書(昭和49年度改訂)」のスペーサー設置規定の制定時期が考えられる。スペーサー設置規定前後の建設年次に着目した結果、スペーサー設置規定以前で「施工不良」を原因とする割合が高くなる傾向であった(図-5)。

- ①場所打ちカルバートで補修が必要な損傷は、「剥離・鉄筋露出」「うき」が多く、「中性化」「施工不良」が多い。これより特に「かぶり不足」に留意して点検を行うことが望まれる。
- ②アーチカルバートは、「漏水・遊離石灰」が多く主な原因は「施工不良」であり、「ひびわれ」の原因は「不同沈下」であったため、基礎の沈下対策等新設施工時での配慮が必要である。
- ③劣化傾向分析の結果、部位は「頂版」、損傷は「剥離・鉄筋露出」が早期に劣化している傾向にあり、特に「端部ブロック」その傾向が強かった。その対応策としては、水かかりのある端部部材への表面保護工により内部鉄筋の防食対策が考えられるが、背面土により水が残存することで、対策効果に課題が残るため、今後検討が必要である。
- ④補修後の再劣化についても、上記と同様「施工不良」「端部ブロックの早期劣化」が見られた。これらの損傷より、補修施工時の十分な品質管理が早期劣化の無い補修に寄与すると考えられるため、養生時も含めた十分な施工管理が望まれる。

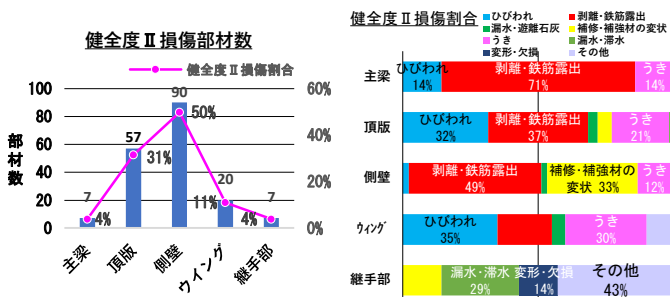
図-2. 健全度Ⅱ損傷部材数

大型カルバート全体の92%(1位)を占める場所打ちカルバートの損傷発生割合では、健全度Ⅱの部材数は側壁が最も多く、全体の50%の割合であった(図-2)。また、部材別にみた健全度Ⅱの損傷種別は、継手部を除く各部材で「剥離・鉄筋露出」及び「うき」の割合が高い傾向であった(図-3)。

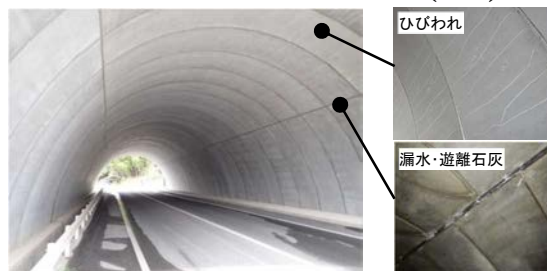
図-6. アーチカルバート(プレキャスト構造)損傷状況

大型カルバート全体の4%(2位)を占めるプレキャストアーチカルバートの損傷発生割合では、損傷割合が最も高い「漏水・遊離石灰」は、主に継目部からの漏水・遊離石灰であり、損傷原因は、「施工不良」及び「材質劣化」の割合が高い傾向であった(図-7)。次いで割合が高い「ひびわれ」は、プレキャスト部材に皸状に発生している場合が多く、損傷原因としては、「不同沈下」の割合が82%と高い(図-8)。

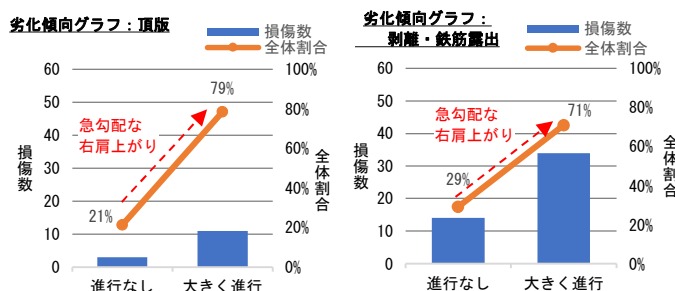
図-9. 劣化傾向グラフ(頂版)

1 巡目と 2 巡目の点検結果を活用し、補修が必要な健全度Ⅱの損傷を抽出して、進行度合の割合をグラフ化することで劣化傾向の分析を行った。図の折れ線グラフが右上がり且つ急勾配になるほど劣化進行が早い傾向であり、部位では「頂版」の劣化進行が早く、損傷の種類では「剥離・鉄筋露出」の劣化進行が早い傾向にある(図-9,10)。

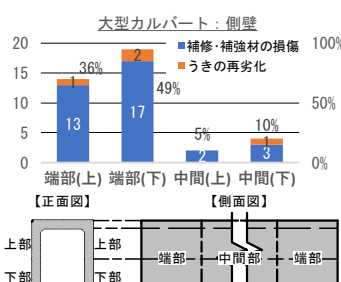
図-12. 補修・補強材損傷位置の割合

側壁の再劣化の発生位置について、分析を行った結果、大型カルバートの端部ブロックで全体の 85%と高い割合で発生していた(図-12)。これは、端部ブロックは風雨の影響を大きく受けるため、劣化が進行しやすいと推定する。
