ケミカルアンカーによる PC まくらぎ埋込栓の補修工法の検討

東海旅客鉄道株式会社 正会員 ○高橋 龍太郎

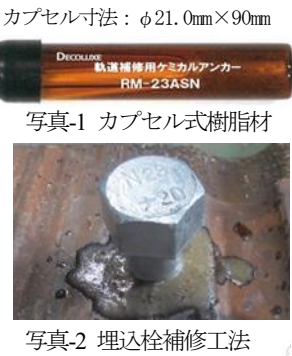
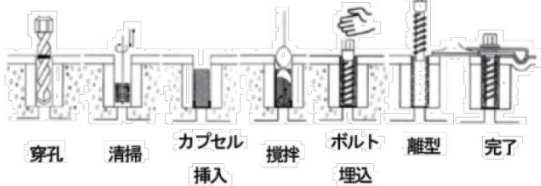
図-1 埋込栓補修の作業手順

埋込栓補修の作業手順を図-1 に示す。はじめに、穿孔ドリルで穿孔を行い、不良埋込栓のネジ山部を取り除く。その後、穴内に残存した穿孔クズ等を取り除く。ここで、穴内にカプセル式の樹脂剤を挿入し、攪拌ドリルで攪拌後、新品の締結ボルトを埋め込む。30 分程度養生した後、締結ボルトを離型することで、ネジ山が形成される。

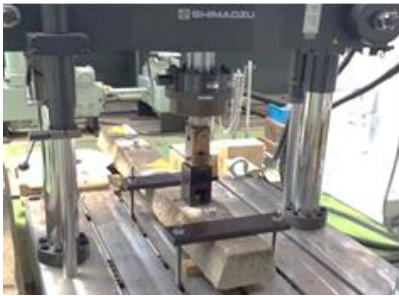
写真3 繰返し载荷試験の様子

長期的な敷設を想定した耐久性確認のため、材料強度試験機を用いた繰返し載荷試験を実施した。試験条件を表-2に、試験の様子を写真-3に示す。試験結果として、

繰返し载荷中のストローク変位を図-3に、繰返し载荷中の引抜き荷重の変位を図-4に示す。2,600万回まで繰返し载荷を実施した結果、载荷後もネジ山等の外観に目立った変状は見られなかった。試験開始から終了までのストローク量の変化を見ると、最終的な変位量は0.4mm程度と小さく、繰返し载荷中の引抜き荷重の変位についても、試験終了まで荷重の抜けも見られないことから、繰返し载荷による影響は微小であることが確認できた。また、繰返し载荷を実施した埋込栓に対し、再度引抜き強度試験を実施した結果、同一PCまくらぎにて同様の補修を実施し、繰返し载荷試験をしていない他の埋込栓の引抜き強度と同程度であった。以上により、繰返しの荷重を受けた後も、性能を保持していることを確認した。

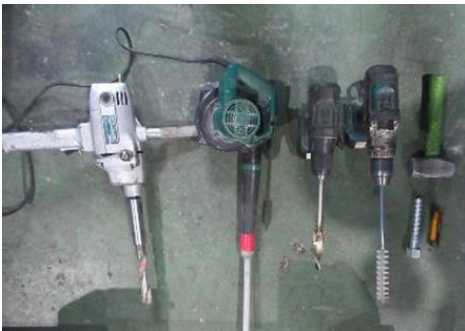
写真4 施工に必要な機材一式

施工に必要な機材一式を写真-4に示す。これらの道具に加え、100Vのポータブル発電機が必要となる。使用する機器は1人で取り扱うことのできる、比較的軽い機器ばかりである。必要な材料と工具が少ないため、全てを軌道用諸車1台に乗せて運搬することができる。
