新幹線軌道スラブにおけるひび割れ補修工法の検討

東日本旅客鉄道株式会社 正会員 ○菊池 健司  
山本 亮佑  
株式会社栄組 正会員 佐々木 栄洋

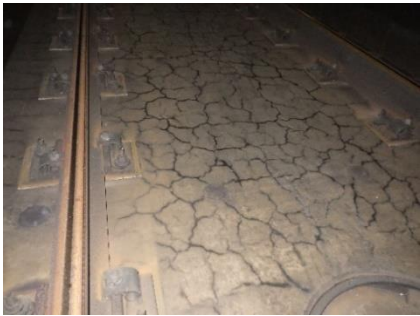
JR 東日本においてスラブ板のひび割れに関する補修目安は、ひび割れ幅 0.2 mm 以上 5mm 以下かつ延長 1,000 mm 以上としている。スラブ軌道各部補修の手引き<sup>1)</sup>によると 0.2 mm 程度のひび割れについては塗布工法が推奨されており、0.2 mm 以上については堰工法とされているものの、実際のひび割れ補修には低圧注入工法を実施している。低圧注入工法は、細部まで補修剤が浸透しない可能性があること、ひび割れが広範囲の場合は注入箇所が多くなること、注入に時間がかかること等が課題である。岩手県真柴工区内の軌道スラブには写真 1 に示す亀甲状のひび割れが散見されている。

写真 1 スラブ上面の亀甲状のひび割

該当区間のスラブの変状は、トンネル内部(RC 構造)と明かり部(PRC 構造)で違いがみられたが、どちらも中性化は見られなかった。また、コア採取によりスラブ内部の鉄筋腐食は最大でも表面錆程度であることが確認された。また、トンネル内部スラブから採取したコアにはひび割れ面に薄い油脂分が付着し、明かり部スラブ

からはひび割れ面に土粒子等が付着していた以外に変状は確認されなかった。このことからスラブの変状がひび割れの場合、ひび割れ注入により劣化因子の侵入を防ぐことができれば、スラブ劣化を抑制でき、予防保全対策として有効であると考えられる。さらに、ひび割れ面に油脂分や土粒子等の異物が付着しているが、異物の洗浄なしで接着性のある注入材を注入することができれば、施工上のメリットは大きい。そこで、洗浄を行わずにエポキシ樹脂の注入を行い、注入箇所からコアを採取し、ひび割れへの充填性（ひび割れの閉塞状況）を評価することとした。

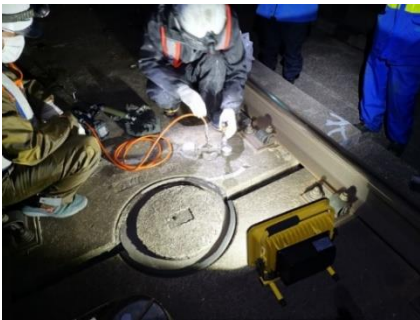
写真2 上面の注入 (圧力調整注入工法)

スラブ上面のひび割れは、既存の圧力調整注入工法の注入装置で注入できたが、縦断・横断方向側面（スラブ間隔 5cm～15cm の狭い箇所）のひび割れ注入には、注入装置の改良、新たな注入装置を開発する必要があった。開発した注入装置は、真空吸着機能による注入装置の固定可能、漏れがなく良好なひび割れ注入が可能な機構、樹脂系・セメント系・含浸系のすべての注入材料が注入可能などの特徴を有するが、知的財産にかかわるため詳細は差し控える。写真2～写真4は各箇所のひび割れ注入状況である。これらの注入装置を使用して本線スラブのひび割れに、超微粒子セメント注入材、エポキシ樹脂系注入材を注入した結果、施工性に問題はなく、注入後のひび割れ閉塞の経過観察においても異常は確認されなかった。

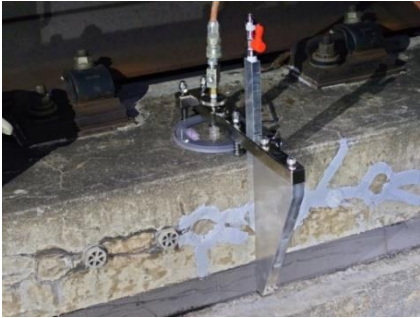
写真3 側面の注入 (圧力調整注入工法)

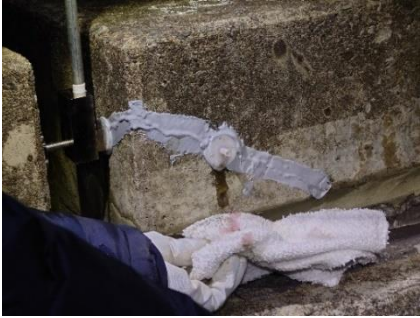
写真4 スラブ間の注入 (圧力調整注入工法)

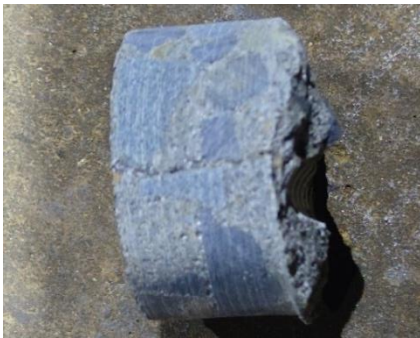
軌道スラブの上面、縦断方向側面、横断方向側面に発現したひび割れに、セメント系、樹脂系ひび割れ注入材を注入し、小口径コアを採取して注入性を評価したところ、すべてのひび割れに対して材料が注入されていることが確認でき、圧力調整注入工法によるひび割れ注入は有効であることが明らかとなった。図1に示す軌道スラブでのひび割れ注入の標準工程を確立することができた。ひび割れ内の洗浄なしにエポキシ樹脂は良好に注入されており、コアを採取してひび割れが閉塞していることを確認した。ひび割れ幅が広い箇所では充填性にバラツキが発生したため、今後の課題としては実証実験を重ね、ひび割れ幅と注入材の粘性の関係性を明確にする必要がある。

写真5 コアのひび割れの閉塞確認
