## 新幹線トンネル内路盤変状箇所でのスラブこう上施工について

仙台新幹線保線技術センター（以下：仙台幹保技セ）は、2011年の東日本大震災及び2021年・2022年の福島沖地震など多くの震災を経験し復旧を図ってきた。その中で、明かり区間の被害箇所は概ね改善したが、トンネル内の路盤変状箇所に関しては、狭隘箇所であるがゆえの施工性の低さ等により、抜本的な対策が出来ていなかった。ただし、保守困難箇所の解消ならびに新幹線運行の安全性向上を目的に、本年より中長期でのトンネル内軌道状態の改善に取り組むこととした。本稿ではその一部であるトンネル内の軌道状態改善に向けたスラブこう上工事の取り組みを紹介する。

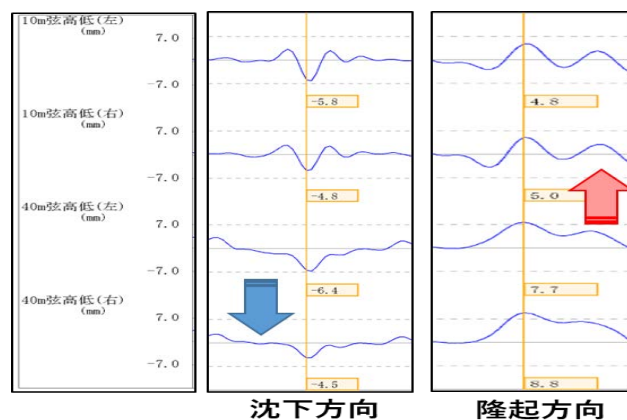
図1 路盤変状に伴う軌道状態の方向

図1に示す通り、路盤変状に伴う軌道変位は主に高低変位がマイナス側に進む沈下方向と、プラス側に進む隆起方向がある。変状はトンネル内全域ではなく、局所的に発生しているケースが多い。一方で発生箇所は、線路全体に変状が発生する場合や、上下線間のみ、片側の線路の壁側のみに発生するなど、多岐に渡っている。

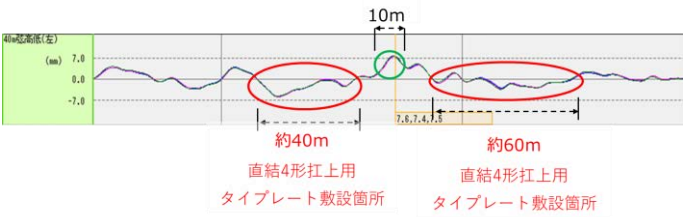
図 3 第二白石トンネルの状態

測量の結果としては図 3 に示す 40m 弦高低変位と同じ隆起形状の変状がレール面及び路盤から確認できた。また、最も変位が大きい箇所を中心に、その前後計 100m に既に直結 4 形扛上用タイプレートを敷設されている状況であることも確認された。調査結果を元に、2021 年度仙台土技セにより、当該箇所に拡張杭施工を実施した。

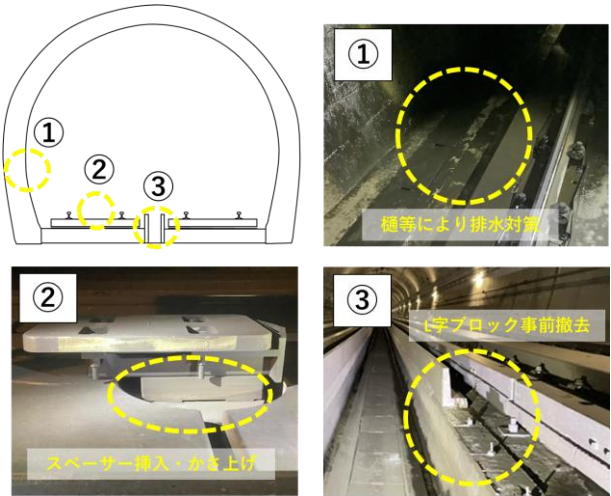
図 4 支障物に対する対策

【支障内容】漏水により打設した補修用の樹脂の硬化不良が発生する可能性あり。

【支障内容】こう上後レール面と地上子が離れ、信号検知が出来なくなる恐れあり。

【支障内容】事前はつりや型枠の設置が困難、【対策】事前に撤去し、施工完了後復旧  
また、スラブこう上に際し一晩に一斗缶の樹脂を 20 缶程度使用するものの、トンネル内には仮置き箇所はなくまた風圧による飛散の危険性もあったため、施工期間を集中させて、資機材は基本的に最寄りの保守基地から連日モーターカーで運搬することとした。

【対策】事前に樋等を設置して漏水が軌道や路盤にかからない方向に流れるよう排水対策を実施。

【対策】スラブこう上時に信号側で地上子にスペーサを挿入し、かさ上げを実施。
