停車場限界を繰り返し支障した桁式ホームの原因究明と対策検討

東日本旅客鉄道株式会社

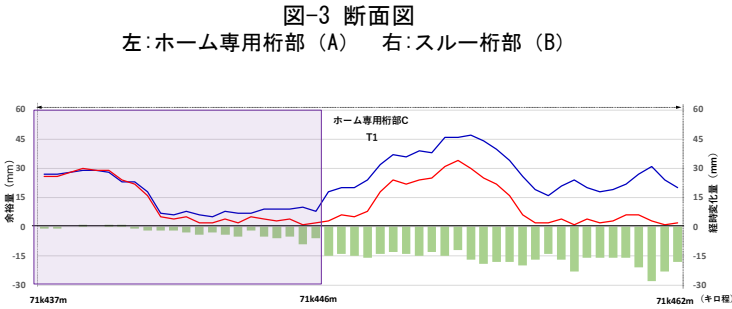
図-4 停車場限界測定結果

既存の資料より，当該ホームは複雑な多層構造となっており（図-3），笠石下の RC 板は敷モルタルで PC 板に付着している．また，笠石と RC 板間に付着層はなかったが，工事誌より施工に伴う工期短縮を図るため，笠石と RC 板を一体化施工していることが判明した．停車場限界測定結果（図-4）については，屋根設置区間における停車場限界の余裕量減少傾向（以下，マイナス変位）が他区間に比べて小さいことが確認された．また，軌道変位測定結果には目立った動きは無く，マイナス変位に軌道状態が影響している可能性は極めて小さいと考えられた．

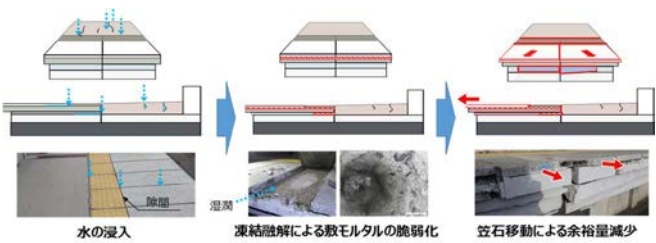
図-5 変状メカニズム

調査結果を踏まえ、変状メカニズムを推定した(図-5)。マイナス変位は、笠石と RC 板の間への水の浸入による繰り返し凍結融解の発生により、敷モルタルの付着力低下及び凍結膨張を引き起こし、RC 板と笠石の押上げ、軌道側への押出しが起こったことが原因と推定できた。対策として「①内部への水の浸入防止」「②笠石の水平移動防止措置」を行うことが効果的であると考えた。まず①として、既存笠石より幅が大きく水の浸入口となる目地を減らすことができ、かつ②として重量により水平移動防止措置を図ることが可能な「警告ブロッカー一体型の大判笠石」(以下、大判笠石)による改良を選定した(表-3, 図-6)。また②として、大判笠石と PC 板の水平移動防止について、凍結融解が繰り返し生じる環境下にあるため、水平移動防止工法に関する検証を目的に試験施工を実施した。

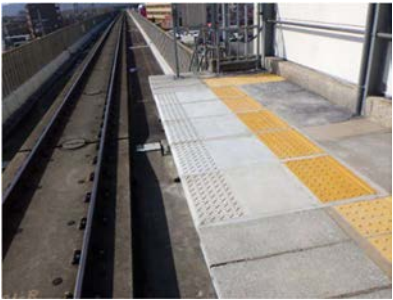
図-8 試験施工後

施工後の全景を図-8 に示す。現在は施工完了、供用開始し、暴露試験を実施している状況である。また、試験施工により PC 板上面の撤去を行ったことで、敷モルタルにはドライモルタルが使用され、未硬化であり、また湿潤状態であることを確認した。このため、4 で推定した通りの変状メカニズムであると確認できた。今後も、経過観察を継続するとともに、年間を通じた耐凍害性について、効果の確認を実施する予定である。
