## 杭頭部が地表面付近に位置する場所打ち杭の施工について

鉄建建設(株) 正会員 ○欧陽 笛雲 丸山 哲則  
正会員 中井 寛 正会員 山内 真也

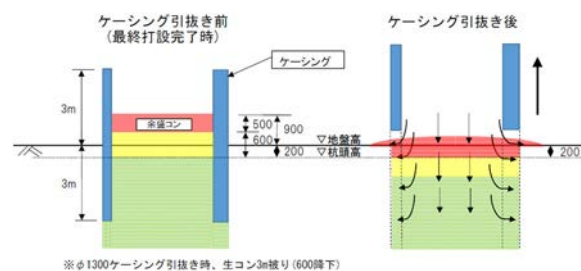
図-2 杭頭打設イメージ

ケーシング内に必要余盛高さ 500mm のみ打設した場合には、ケーシングを引き抜いて生じる空間に余盛コンクリートが充填される懸念があった。そこで、図-2に示すように、ケーシングを引き抜いて生じる空間にも健全なコンクリートが充填されるように、余盛コンクリート下に 600mm 程度の高さの健全なフレッシュコンクリートを打設する方法を計画した。

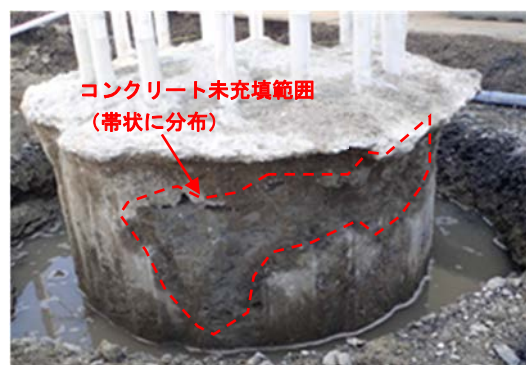
図-3 杭頭部コンクリート充填不良状況

試験杭施工後、掘削して杭頭部を確認した際に、杭頭部にコンクリートの未充填箇所（8本中の8本）が確認された。コンクリート未充填の状況は、図-3に示すように杭頭部外周に沿って帯状に分布しており、杭頭部では杭径不足も確認された。杭頭部のコンクリート充填不良に至った要因については、以下のように考えられた。

最上段の帯鉄筋間隔が下部の 125mm に比べて、70mm と間隔が狭いため、杭頭部のコンクリートが杭の外周部まで十分に充填できずに杭頭の杭径不足に至ったと推察した。

最上段の帯鉄筋は、杭天端より+20mmの位置にあり、頭部のコンクリートが鉄筋かごの外側まで充填されるために、コンクリート打設時には帯鉄筋の最上段を外しておき、地中梁の配筋施工時に設置することにした。

また、試験杭の杭頭充填不足箇所については、不良範囲をカッター切断やチッピングにより除去して、給水調整剤、防錆剤、下地強化剤、断面修復材を層毎に分けて塗布した。処置後には、シュミットハンマーで補修箇所の強度を確認し、所定の強度を確保していたことを確認して補修完了とした。

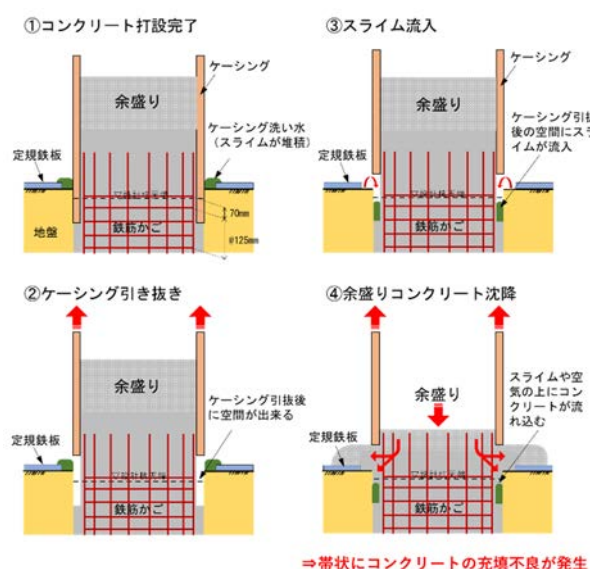
図-4 コンクリート充填不良の推定原因

また、一般的にケーシングの引き抜きは水洗いをしながら行うものであり、コンクリート打設完了後、ファーストケーシングを引き抜く前に図-4に示すようにケーシングの洗いが杭の周りに堆積されていた。そのため、ファーストケーシングを引き抜いた跡に空間ができ、スライムがその空間に流入し、さらにスライムと空気の上にコンクリートが流れ込んだことから、帯状の充填不良が発生したと推定した。

ファーストケーシング引き上げ時の空間を最小限とするために、ケーシングの引き上げは段階的に途中で止めながら時間をかけて引き抜くこととした。

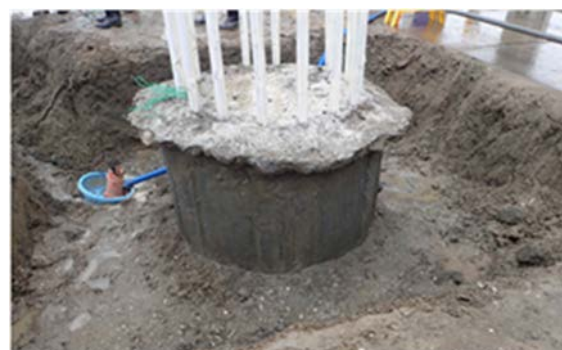
図-6 杭頭部コンクリート充填状況（対策後）

これらの対策を実施した以降の施工に関しては、杭頭部の不良箇所がなく、品質の満たした場所打ち杭工事を完了することができた（図-6, 7）。
