トンネル側壁部からの押出現象によるゆるみ範囲の推定について

(株)大林組 正会員 ○星野 拓馬  
茨城県 非会員 小田島 佑篤  
(株)大林組 正会員 松本 暢史

本報文は、当該区間の掘削で生じた事象によるゆるみ範囲の推定とその対策方法について報告する。

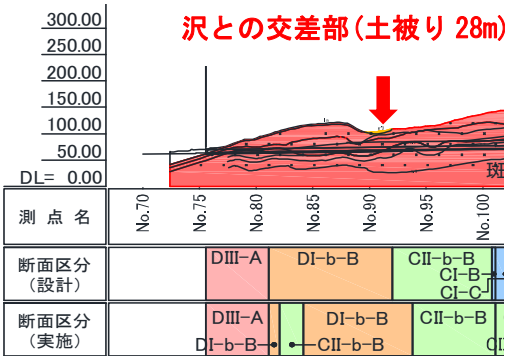
図-1 地質縦断図

本トンネルの地質は図-1 に示すとおり、中生代白亜紀～新生代古第三紀に貫入した花崗岩が主体である。設計時の地山調査でNo.90 付近は沢と交差し、土被りが28m と小さいことから、風化作用によりマサ化した脆弱な地質が確認されていた。実施工においてNo.89+7.6 では、切羽左肩部の抜落ちおよび周辺地山から100L/min の湧水が発生した。このため、長尺鋼管先受け工と長尺鋼管鏡ボルト工を併用しながら掘削した。これらの補助工法の適用範囲は、上半120 度の範囲とした。しかしながら、No.91+8.6 の掘削中に側壁部押出し伴う切羽崩壊が発生した。その時の切羽状況を図-2 に示す。この崩壊は、ズリだし後のコソク中に発生し、上半の左土平から崩壊が始まり手前5m の支保工の側壁部を最大800mm 押し出した。

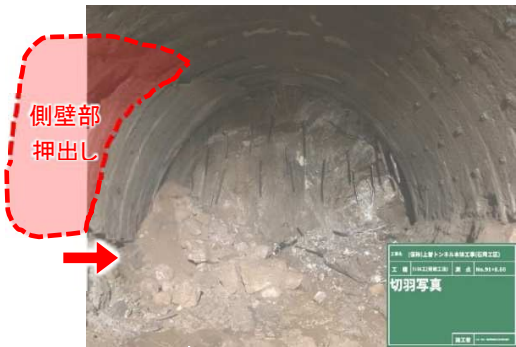
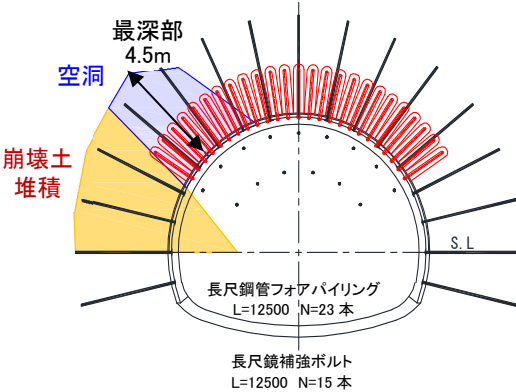
図-2 No. 91+8.6 切羽状

- この崩壊現象の原因として次のようなことが推定される。
- ・この崩壊は前方ではなくトンネル側方の土平の崩壊である。
  - ・崩壊は上半120 度外で起きており、長尺鋼管フォアパイリングのラップする区間(撤去管区間)である。このことから、補助工法の縦断方向及び横断方向の弱部で崩壊が起きていることが考えられる。
  - ・崩壊部の空洞の深さが最大4.5m であり、ロックボルト打設範囲以深に脆弱部が存在し、ロックボルト効力範囲外から押出しが発生したことにより、側壁部の押出しが発生したことが考えられる。
  - ・側壁部崩壊前、A 計測による大きな変位は発生していない。
- 以上のことから、局所的な崩壊に伴う脆弱部が介在したため、押出しが発生したと推測される。しかしながら、この崩壊で生じたゆるみ範囲について明確にならなかった。

トンネル周方向のゆるみ範囲の地盤改良を、注入式フォアポーリング(L=3.0m)を周方向 1.2m 間隔で実施した。注入量は、当工事の地山の間隙率から求め、ゆるみを考慮して改良円φ 1,800 mmの注入量 108 kg/本とした。また、注入の際に 108 kgの注入量で初期圧+2.5MPa に昇圧しない場合、ゆるみ範囲と判断し、昇圧が確認されるまで注入を行った。

注入式フォアポーリングの施工順序と施工範囲は、崩壊箇所手前の左 SL から天端に向かって施工を行い、108 kg/本の注入量で昇圧が確認される範囲とした。施工後の状況を写真-1 に示す。また、この注入の結果から推測されるゆるみ範囲を図-3 に示す。

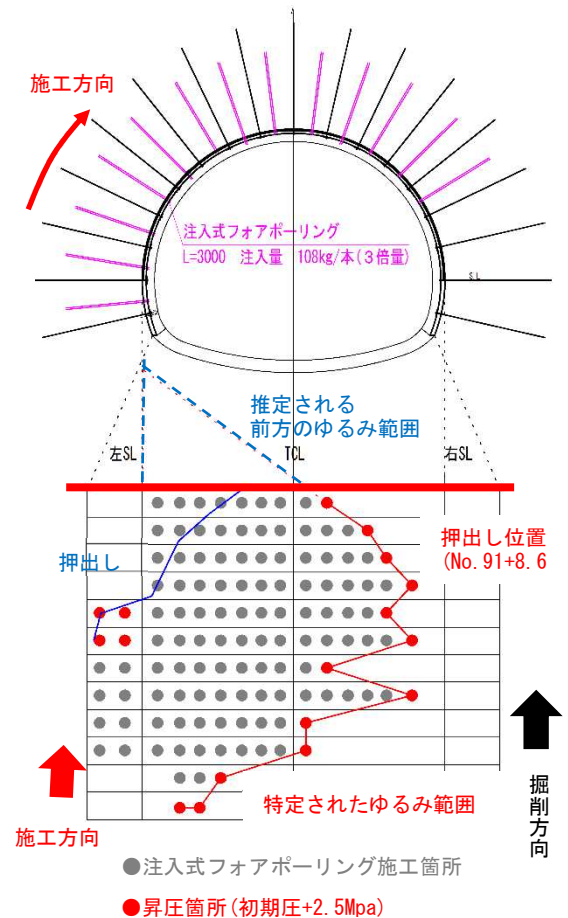
図-3 ゆるみ範囲図

一般的にこのような崩壊では生じたゆるみ範囲の推定が難しく、緊急性を伴うことから適切な対策をすることが難しいが、今回採用した注入式フォアポーリングの注入圧を用いてゆるみ範囲を特定し改良することでその後の掘削方針や適切な対策ができたと考えられる。
