支保工脚部支持力が不足する脆弱地山の対策工とその評価について

(株)大林組 正会員 ○入江 貴博  
茨城県 非会員 鴻巣 修  
(株)大林組 正会員 伊藤 正寛

(仮称)上曽トンネル本体工事(石岡工区)は、茨城県の西側と県西地域東側の鹿行地域とを結ぶ幹線道路の整備事業のうち、茨城県石岡市上曽～桜川市真壁までの上曽トンネルL=3,538.0mの起点側(石岡市側)L=1,939.0mを新設する工事である。工事概要を表-1に示す。

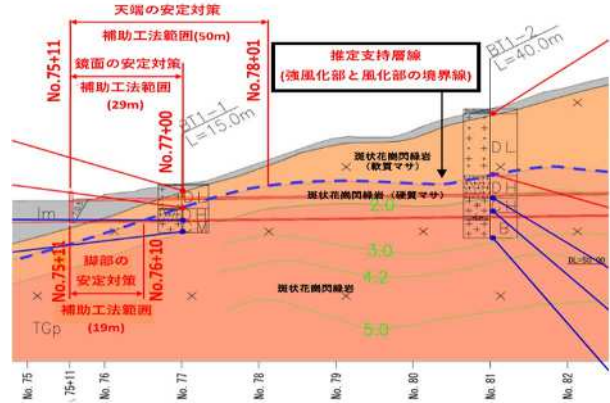
図-1 坑口詳細設計

本工事では、設計段階から坑口部は風化火山灰(土石流堆積物)や、マサ化した強風化斑状花崗閃緑岩(以下軟質マサ)の脆弱な地層であった。また、地下水位も施工基面より高く、切羽の自立性や支保工の脚部支持力不足が懸念される条件であった。さらに、坑口部の4.2m直上には市道が交差しており、地表面沈下等による影響も懸念された。(図-1)

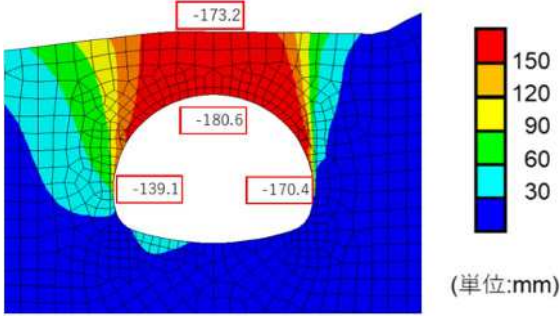
図-2 FEM 解析結果

当初設計では、風化花崗閃緑岩(以下硬質マサ)のN値が50以上であり一部礫状部分も介在するが短柱状コア主体であることから、天端の安定対策は不要だとの判断であった。しかしながら、掘削開始前に地質調査を行った結果、良く締まっはいるが固結度は低い礫質土であることが判明した。さらに、この物性値を用いてFEM解析を行った結果、直上の市道に大きな影響が出るため追加で対策工が必要と判断した。(図-2)

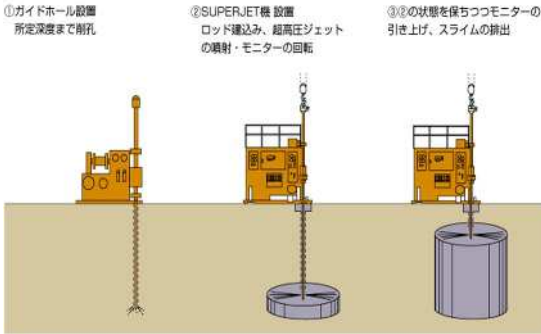
図-3 高圧噴射攪拌工法

対象地山は、花崗岩の風化形態の特徴から、地中に転石等が多く内在していた。このことから、中層混合による地盤改良は困難であった。また、改良範囲上部には架空線があるためオールケーシング工法のような大型機械での地盤改良も不採用にした。

以上の点から、施工機械が小さくガイドホール削孔を行うことにより転石が多く内在している状況でも所定の深度まで地盤改良ができる高圧噴射攪拌工法を採用した。(図-3)

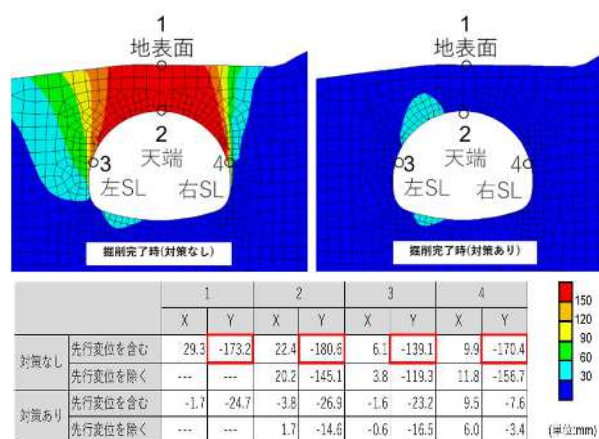
図-5 二次元FEM解析結果(A-A断面)

対策工の効果を2次元FEM解析によって確認した。解析結果の一例(A-A断面)を図-5に示す。図中左側の対策なしでは全測点で大きな変位が発生し、鋼製支保工の応力が許容応力を超えトンネルの内空が保持できない結果となった。また、地表面沈下では-173.2mmと大きく市道への影響が懸念された。しかし一方で、図中右側の対策ありでは内空変位および地表面沈下の変位量は大きく改善され、鋼製支保工への応力も許容応力内に収まった。この傾向は、B-B断面も同様となった。

以上のことから、AGF工との交点から下半盤-1.0mまでを最小径 $\phi 1,000\text{mm}$ で改良することで、トンネル掘削時の安定性および交差する市道の沈下量を許容値以下に抑制し、安全を確保できることを確認した。

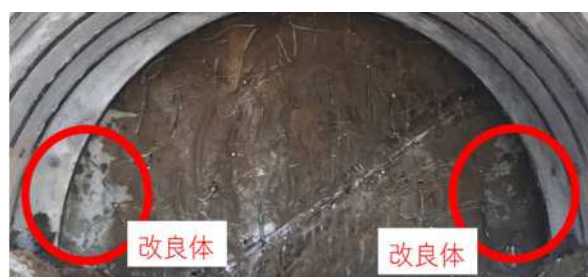
写真-1 改良区間の切羽状況

地盤改良を終え、トンネル掘削を開始した。切羽は軟質マサ主体の地山であった。切羽左右の側壁部に改良体が確認できた。(写真-1)

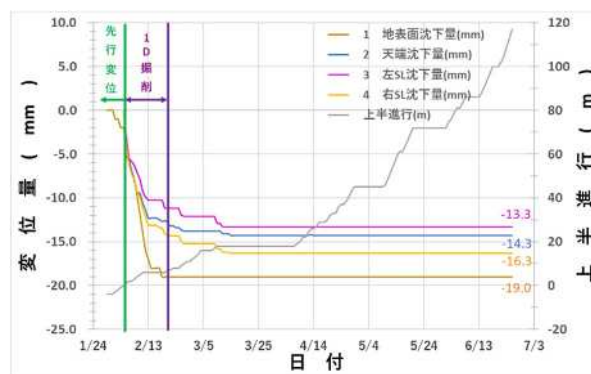
図-6 沈下計測結果(A-A断面)

解析を行ったA-A断面と同じ測点での地表面沈下計測と天端・脚部沈下計測結果を図-6に示す。計測位置は図-5と同様である。地表面沈下の計測結果はFEM解析での-24.7mmに対して-19.0mmとほぼ同量の結果となった。また、切羽から1D程度で変位が収束した。

天端沈下の計測結果も同様にFEM解析での先行変位を除いた沈下量-14.6mmに対して-14.3mmあった。しかしながら、脚部沈下の計測結果について、左SLの脚部沈下は同様の結果であったが、右SLの沈下計測は、左側より沈下量が少ない傾向ではあるがその量は-3.4mmに対し-13.3mmと差が大きい結果となった。これは、軟質マサの分布が想定以上に広がったことが影響したと考えられる。また、SLの脚部沈下は、その後の施工の影響が大きいとその要因も考えられる。

以上の結果からFEM解析と実施工では右SLの沈下量に相違があったが、同様の傾向を示しその変位量も警戒レベル1以下になっており、対策工が有効であったと考えられる。
