斜角 30° の鋼道路橋に生じた疲労損傷と変形挙動

(一社) 日本非破壊検査工業会  
兵庫国道事務所  
関西大学  
NPO 法人橋守支援センター

正会員 ○ Luiza H. Ichinose  
非会員 高橋 秀爾  
正会員 石川 敏之  
正会員 坂野 昌弘

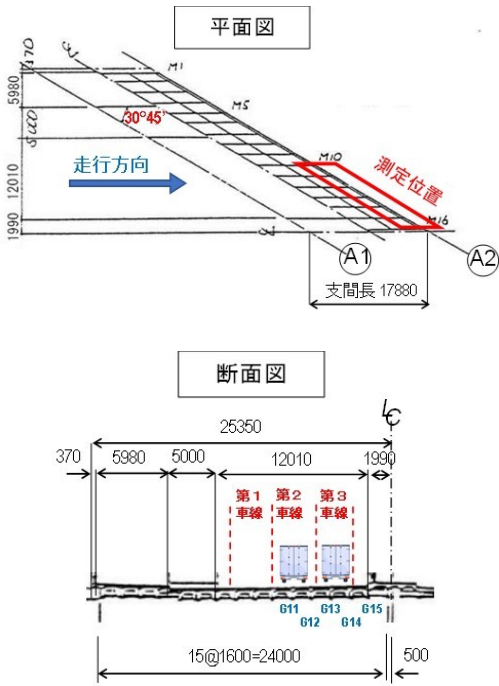
図 1 対象橋梁

対象橋梁は、図 1 に示すとおり、橋長 18.100m、支間長 17.880m、幅員 25.350m (3 車線) で斜角 30° の RC 床版単純鋼桁橋である。1961 年に竣工し、2020 年の点検調査で図 2 に示す端補剛材と支点直近の中間補剛材の上端部で疲労き裂が検出された。

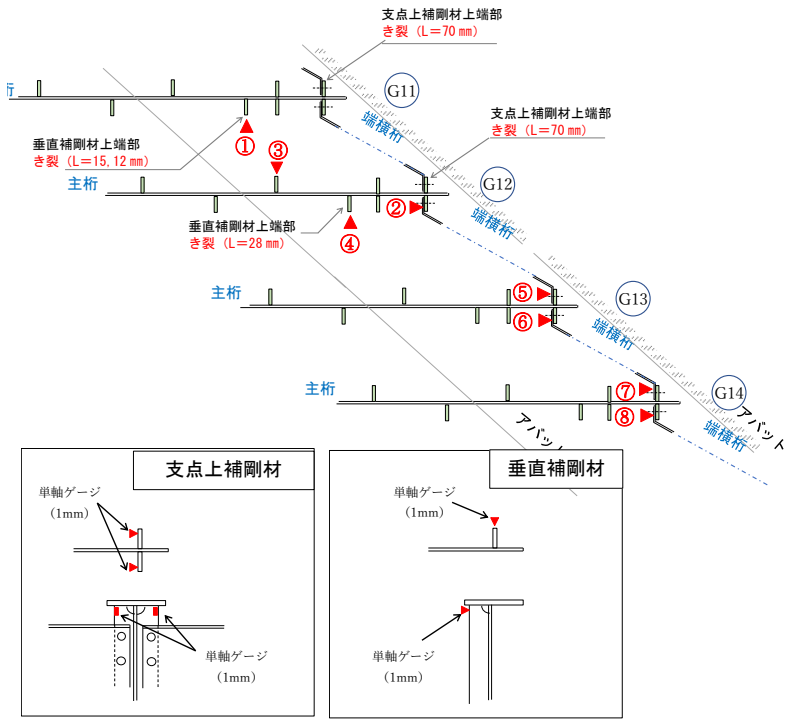
図 2 測定点および疲労き裂検出箇所

端補剛材の上端部については、G11 と G12 で鋭角側は破断しており、鈍角側にも数 10mm 程度のき裂が生じていた。中間補剛材の上端部については、やはり G11 と G12 で支点直近の鈍角側にのみ、比較的短い 10～30mm 程度のき裂が生じていた。

測定点は、図 2 に示すとおり、大型車交通量が多い G11～G14 の A2 側の端補剛材と中間補剛材の上端部とした。ひずみゲージ (単軸 1mm) は、鉛直方向に溶接止端から 5mm 程度離して貼り付けた。

端補剛材については、予備計測で、上端部が破断している G11 と G12 の鋭角側および数 10mm のき裂が生じている G11 の鈍角側ではひずみが計測できなかったため、き裂が生じているものの最も大きいひずみが計測された鈍角側の 1 箇所 (測定点②) と、鋭角側と鈍角側を比較するために、き裂が発生していない 4 箇所 (測定点⑤, ⑥, ⑦, ⑧) を選定した。

中間補剛材については、微少なき裂が生じていたがひずみが計測された支点直近の鈍角側 2 箇所 (測定点①, ④) と、き裂が生じていない支点からやや離れた鋭角側の 1 箇所 (測定点③) を選定した。

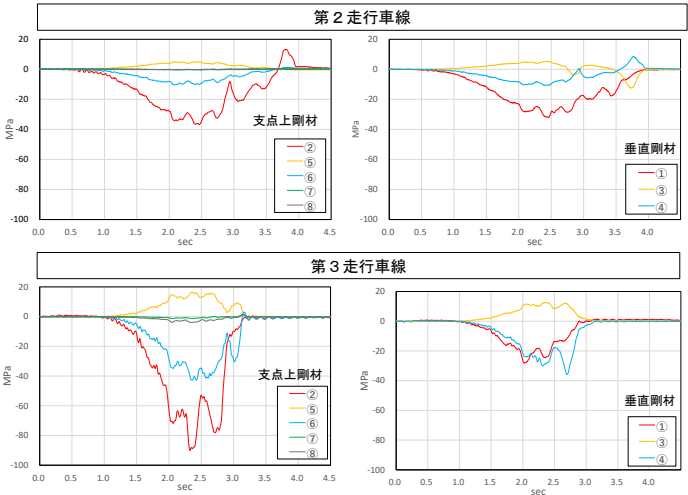
図 3 試験車両通過時の応力波形

図 3 に試験車両が橋梁を通過した際の応力波形を示す。G11 の中間補剛材①以外の G12 と G13 の計測値は、全て第 3 車線走行時の方が第 2 車線よりも大きくなっており、主桁の鈍角側に荷重が載る方が疲労に厳しいことが分かる。また、端補剛材、中間補剛材ともに、鈍

角側の圧縮側では車輪ごとのピークが現れているが、鋭角側の引張側では明瞭ではなく、床版全体のたわみ変形の影響が大きいことを示している。
