## IoT センサを用いた常時モニタリングによる PC 箱桁橋梁の地震時の挙動計測

本報告では、材料劣化の進展監視を目的とした高速道路 IC ランプ橋梁の常時モニタリングにおいて、令和 3 年度に発生した地震時の挙動計測について報告する。

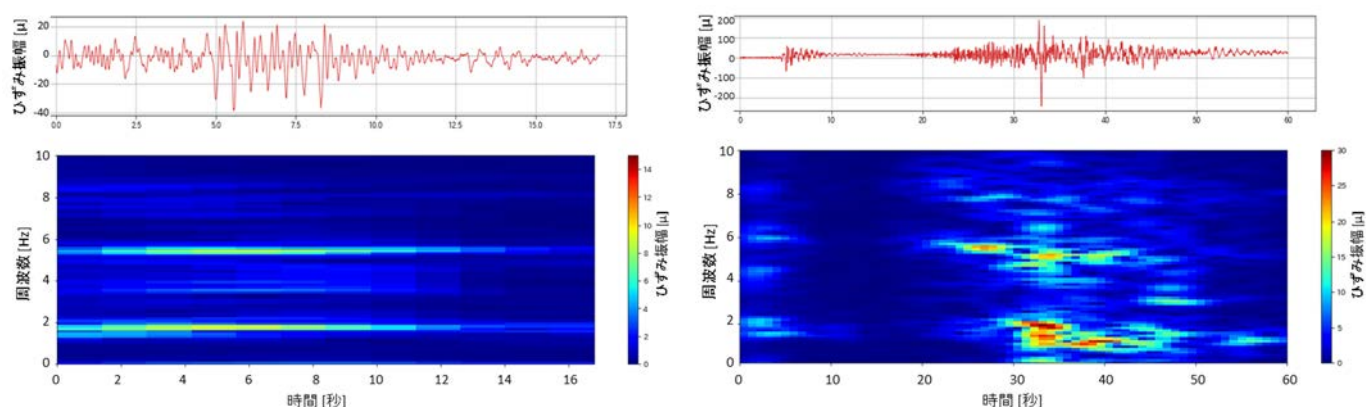
図-2 地震時のひずみ計測データおよびスペクトログラム分析結果

モニタリングを開始した2017年以降は、季節および日ごとの温度変化の影響が支配的となる安定したひずみ変動を示しており、異常を示すような挙動は確認されていない状況であった。2021年5月1日(宮城県沖M6.8 震度4)および2022年3月16日(宮城県沖M7.3 震度6)に発生した2度の地震では、PC箱桁の下面に設置している光学ストランドセンサにて、事前に設定していた閾値 $42\mu$ を超える急激なひずみ変動が生じ、アラートメールが発信された。システムが自動保存したそれぞれの地震時の動的ひずみ変動を図-2に示す。

地震時の動的ひずみデータについてスペクトログラム(周波数分析を時間的に連続して行う手法)を用いた固有振動特性の分析を実施した。図-2に示す2つの地震時のひずみ変動と分析結果を比較すると、規模の大きな2度目の地震では、瞬間的なひずみ振幅が $400\mu$ を超えており、スペクトログラム分析からは最大ひずみ振幅が計測された時間付近にて固有振動特性に変化を示す特徴が表れていることが確認できる。

震度6を記録した2度目の地震後に実施された現地調査では、支承ボルトの破断および橋梁両端部の伸縮装置部付近の橋面上アスファルト舗装が盛り上がる損傷が確認されたため(写真-3)、速やかに応急補修を実施した(写真-4)。現地調査では桁本体にはひび割れ等の目立った損傷が確認されていないこと、計測データから過大な残留ひずみ等も検出されていないことなどから、図-2(2)に示される固有振動特性に表れた変化は、支承構造の損傷が境界条件に影響を与えたことが原因である可能性が考えられる。なお、地震後も本システムを用いた監視を継続しており、計測値に異常は見られず、安全な交通環境を維持することができている。
