## 補強土（テールアルメ）壁の効率的な経過観察に関する取り組み ～リモートモニタリング装置と変状可視化装置の活用～

J F E 商事テールワン 正会員 ○友重 勇気, 非会員 久保田 修平  
三井共同建設コンサルタント 正会員 木村 忠史, 非会員 岩崎 貴志  
神戸大学大学院工学研究科 正会員 芥川 真一

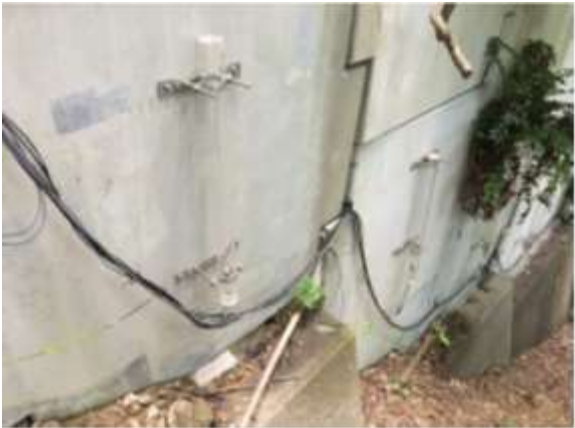
図-2 センサの設置状況

群馬県で変状が確認されているテールアルメ壁にて、リモートモニタリング装置と POF システムにより、1 年間のモニタリングを実施した。当該現場は、一部で壁面の前傾や前後のずれ、クラック等の変状が生じており、変状発生時期や要因は不明であるが、地山から浸透する水の影響が考えられた。竣工後 30 年経過していることから、緊急性は低いと考えられるものの、豪雨などに伴い進展している可能性も考えられ、既存の計測と POF システムにより、壁面材の傾斜、ずれ、伸縮による変形検知、目地からの漏水(水検知)などの計測を行った。

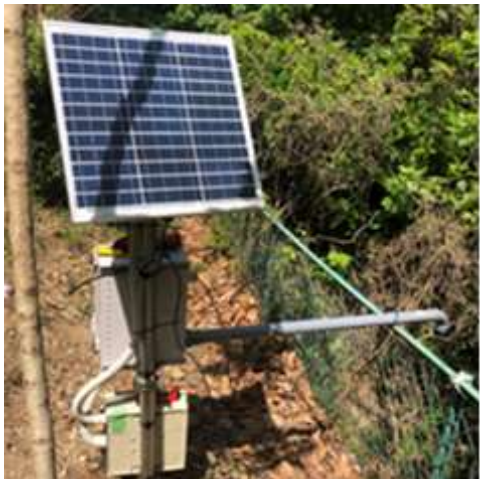
図-3 リモートモニタリング装置

測定項目を表-1 に示す。1 年間の計測は、ソーラーパネルを電源とし、データロガーで常時計測を行い、伸縮計のデータは LTE 回線を用いてリモート化し、WEB 上から観覧できるシステムとした (図-3)。1 年間モニタリング後、電子機器によるセンサ・データロガーは撤去し、POF システムは目視確認するシステムに切り替えた。切り替え後の POF システムの目視確認部を図-4 に示す。光ファイバーの先端の色の状態を目視することにより、進行の有無が確認可能である。

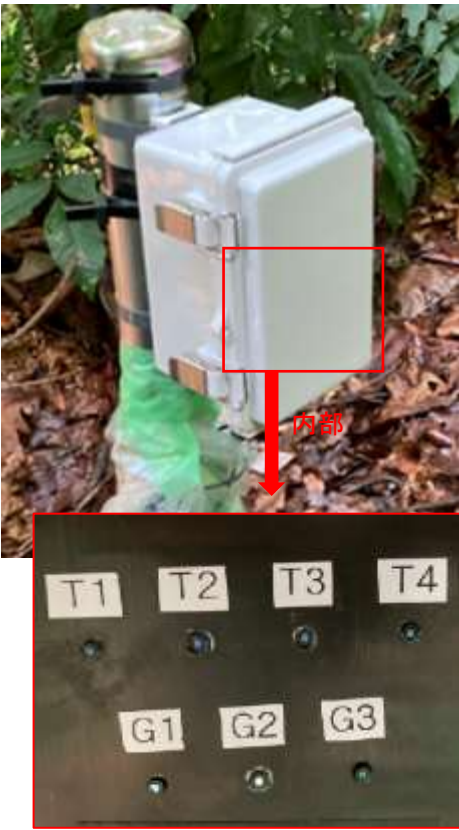
図-4 変状可視化装置

1 年間の計測を行った結果、一部、壁の目地からの漏水を検知し、水の浸入による盛土内水位の上昇の可能性が考えられたものの、壁面変位は確認されず、構造的影響は小さいと考えられ、変状は収束している可能性が高いことを確認した。計測期間中は、大きな地震は発生しなかったため、既存の変状が地震により生じた可能性は否定できないこともあり、POF システムによる経過観察は継続する。
