## 相馬 LNG 基地構内に敷設した表層礫置換による液状化被害の低減効果

清水建設（株） 正会員 ○石川明 眞野英之 橋本三智雄 若林雅樹  
石油資源開発（株） 非会員 水谷和敬

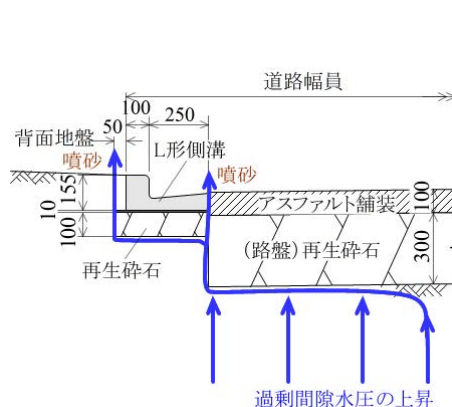
図-4 構内道路噴砂の発生原因

**構内道路:** 液状化対策を行っていなかった 2021 年の地震では写真-1(a)のように車道と側溝の間もしくは側溝と背面の地盤との間で噴砂を生じた。図-4 はこうした状況から想定した噴砂の発生状況について示したものである。液状化により上昇してきた地下水は、再生碎石からなる路盤とアスファルト舗装を避けて路盤が薄くなる部分で上昇し、道路端部から噴いたものと考えられる。

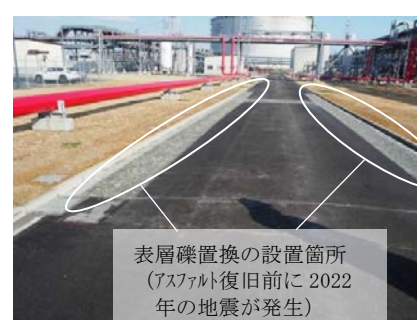
(b) 2022 年地震後（対策後）

噴砂を生じた地点は、噴砂に対し弱部となっていた箇所であり、固化等で地盤改良すると他の地点で噴砂を生じる可能性があった。このため、図-5 に示した対策により 7 号砕石を敷設し、水だけを地表に排水して噴砂を防ぐことにした。写真-1 (b) は 2022 年の地震後の構内道路の状況を示したものである。L 形側溝や路盤の凹凸や界面からの噴砂は生じなかった。このような対策前後の被害状況の違いは構内道路全般に見られた。また、対策前の 2021 年の地震では、写真-2 (a) で見られたアスファルト舗装面の横断方向の大きな亀裂が構内道路のいくつかの地点で生じたが、これらの発生箇所は全て液状化後の沈下が大きい箇所の近傍であった。この状況から亀裂の原因は液状化発生箇所とその周辺地盤の揺れの違いによるものと推定したが、2022 年の地震ではこうした亀裂も生じなかった。

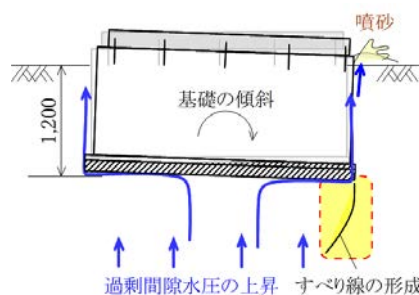
図-6 配管基礎傾斜の原因

**配管基礎群：**2021 年の地震では、写真-2 (a) に示したように構内に設置された各種配管基礎（直接基礎）の近傍から噴砂が生じ、その影響で基礎が傾いた箇所があった。図-6 に示したように応答の異なる地盤と基礎の界面から噴砂が生じ、すべり線をともしう基礎底面地盤の進行性破壊が生じたと想定し、図-7 に示すように基礎底面外周に砕石を敷き、上昇してきた間隙水を VP 管内に砕石を詰めたドレーンを通じて地表に排水させる対策を行った。

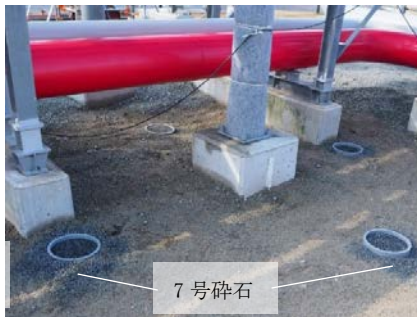
(b) 2022 年地震後（対策後）

写真-2 (b) は 2022 年の地震後の状況を示したものである。2022 年の地震では基礎周りの噴砂や目立った基礎の傾斜は生じず、立ち上がり管内部に充填した 7 号砕石の一部が管の外に散らばっている現象が見られた。管内から水が排水された際、表面に近い砕石の一部が水の勢いで周囲に押し流されたものと推測した。ドレーンによる地震時の過剰間隙水圧の消散が有効に機能した痕跡であると考えている。
