## 1995 年兵庫県南部地震におけるガントリークレーンの倒壊要因に関する一考察

港湾空港技術研究所 正会員 ○野津 厚

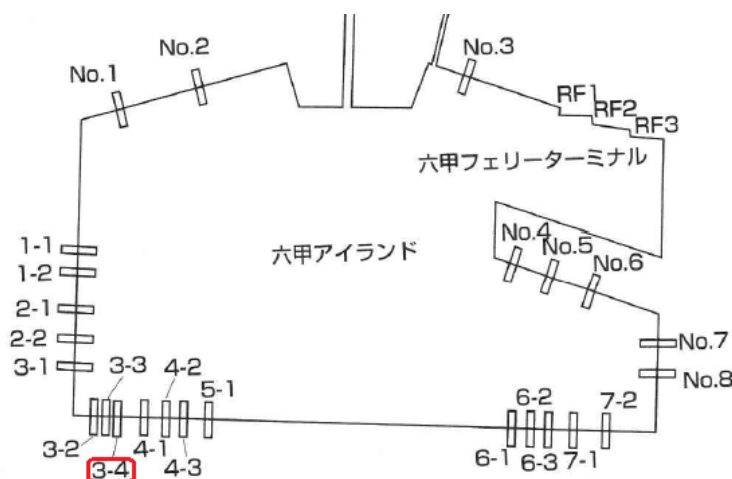
倒壊したガントリークレーン「3-4」は六甲アイランド南側岸壁に位置していた(図-1)。六甲アイランド南側岸壁は兵庫県南部地震の際に特に大きな水平変位が生じた場所として知られており(図-2 に示すように水平変位は 4m 以上)、このことが倒壊要因の一つであるとは考えられたが、変位量の大きさだけでは、六甲アイランド南側岸壁の 12 基のガントリークレーンのうち「3-4」だけが倒壊した理由を説明できない。

図-1 1995 年兵庫県南部地震時に存在した六甲アイランドのガントリークレーン。3-4 が倒壊したクレーン<sup>2)</sup>。

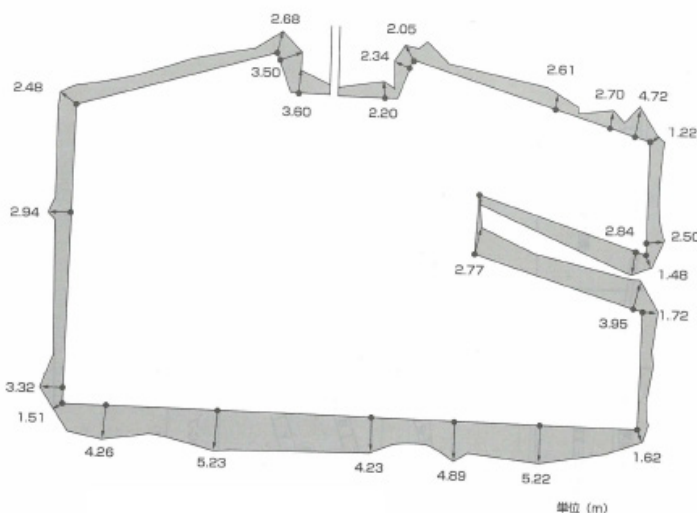
図-2 1995 年兵庫県南部地震の際の六甲アイランドにおける岸壁の水平変位分布<sup>2)</sup>。

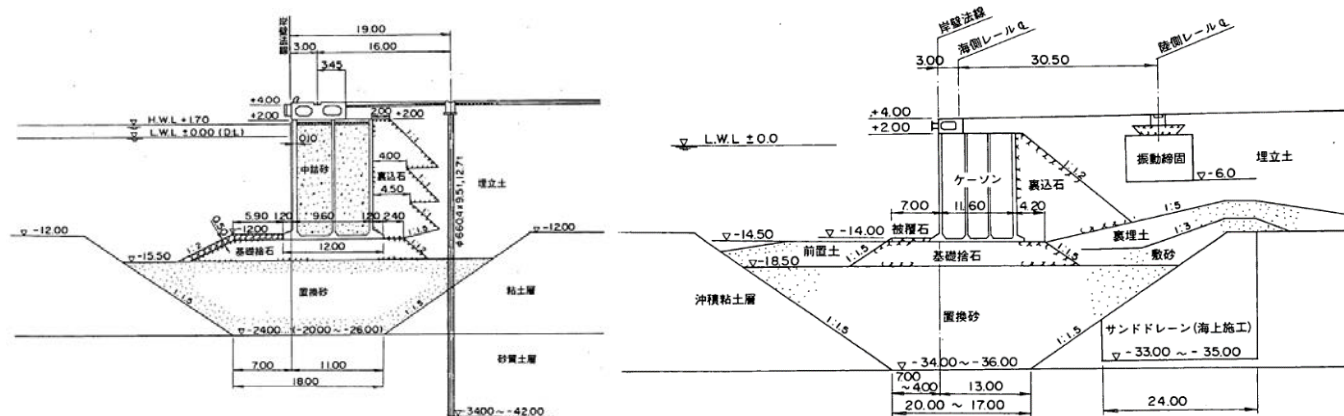
稲富他<sup>2)</sup>の 1623 ページ～1627 ページでは、神戸港の 55 基のガントリークレーンの被害状況について、本体構造やレール幅、レールの基礎構造も含め一覧表の形で詳しく整理されている。この中で、陸側レールの基礎として杭基礎と地盤改良の二種類の基礎が存在したことが示されている。陸側レール基礎が杭基礎である断面例と地盤改良である断面例を図-3 に示す。六甲アイランド南側岸壁では 3-2, 3-3, 3-4 のみが杭基礎であり、他は地盤改良であった。陸側レール基礎が杭基礎の場合は、図-4 に示すように、陸側レールの部分だけ高い状態に残り、その前後が崖のようになってしまう場合が多い。兵庫県南部地震の際、神戸港のガントリークレーンには、脚部の浮き上がりを含むロッキング振動が生じていたが<sup>1)2)3)4)</sup>、図-4 のように崖が形成された状態でクレーン

図-3 陸側レール基礎が杭基礎である断面例(左)と陸側レール基礎が地盤改良である断面例(右)<sup>1)</sup>

大地震時にガントリークレーン等の港湾構造物が倒壊しないことは重要である。ガントリークレーンの設計震度は一般に小さいため、大地震時に脚部の浮き上がりを含むロッキング振動が生じることはやむを得ない面がある。その場合にクレーンが最終的な倒壊に至らないためには、地震後に陸側レール周辺のある程度の範囲が同じ高さで残ることが重要であると考えられる。この状況を実現する上で、地盤改良による基礎は有用であると考えられる。

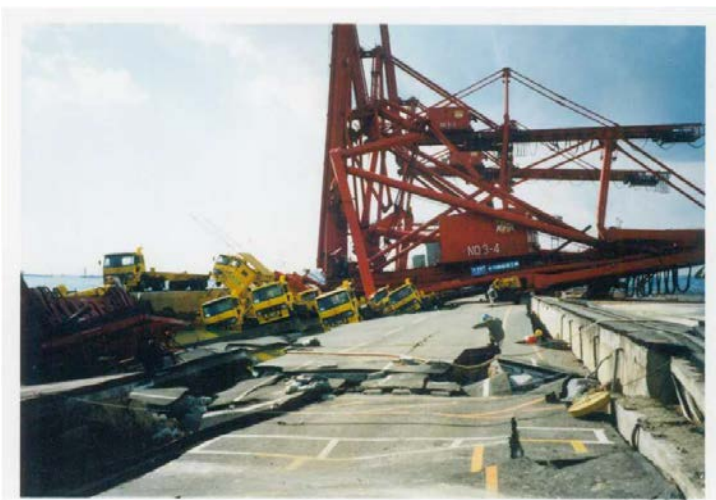
にロッキング振動が生じると、脚を踏み外して倒壊しやすいのではないかと考えた。一方、陸側レール基礎が地盤改良の場合は、図-5 に示す RC-4 クレーン脱輪状況に示すように、陸側レール周辺のある程度の範囲が同じ高さになるため、ロッキングし脱輪してもうまく着地できるのではないかと考えた。このように、基礎構造の違いが倒壊の有無を決める要因になっていたのではないかと考えられる。

図-4 陸側レール基礎が杭基礎の場合の被災事例 (六甲アイランド RC-3)。陸側レール付近に崖が形成されている。

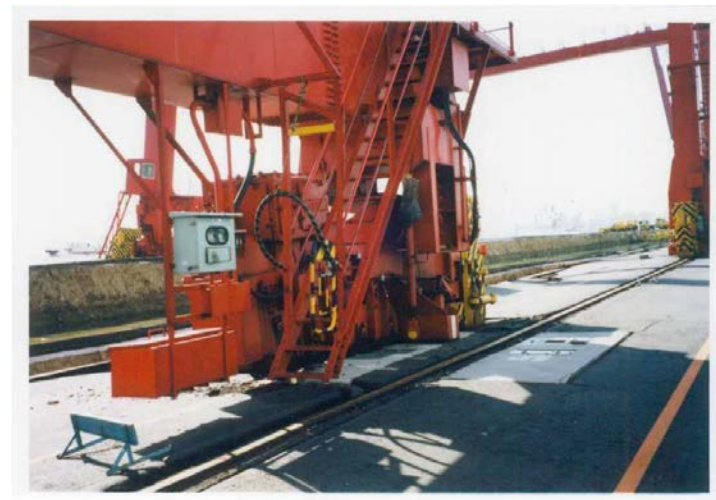
図-5 陸側レール基礎が地盤改良の場合の被災事例 (六甲アイランド RC-4)。陸側レール周辺が平らになっている。
