## 2022 年福島県沖地震における特殊部新幹線電化柱の早期復旧

東日本旅客鉄道（株） 東北建設プロジェクトマネジメントオフィス 正会員 ○石川 諒太郎  
 東日本旅客鉄道（株） 東北建設プロジェクトマネジメントオフィス 正会員 大塚 隆人

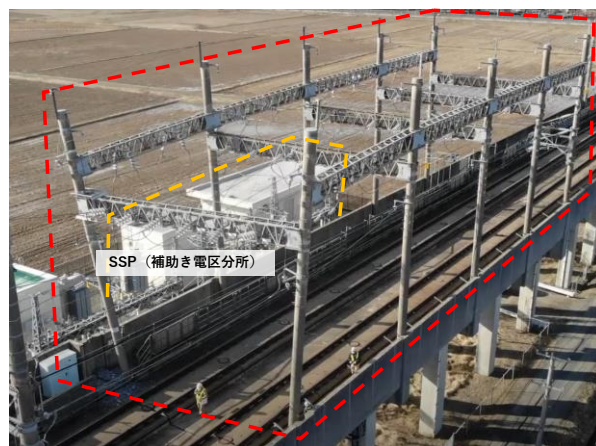
図-1 特殊部の全景

特殊部とは、図-1 に示す鋼材トラス形式の梁(以下、ビーム)と PC 電化柱を井桁に組んだ構造をしている。特殊部の早期復旧には、①柱上部における損傷、②特殊部全体がねじれを有する変形の 2 点への対応が課題となった。

②の変形の略図を図-3 に示す。柱基部で図-4 のように圧壊し自立できない電化柱が軸方向に短縮し、連結されたビームにより片持ち状態となる被害(損傷 A・B)は、2021 年に 1 箇所、2022 年は 3 箇所生じた。そのうち、2022 年の図-1 の箇所では、電化柱 3 本が圧壊し、上記に加え特殊部全体がねじれるように変形した。変位量は前年を大きく上回り、電化柱を建替えて復旧すると一ヶ月以上の工期が見込まれた。

ねじれを有する変形については、圧壊した電化柱のPC鋼線が破断していないこととビームが再利用可能であることに着目し、2021年の経験<sup>9)</sup>を活かして高架橋柱をジャッキアップしてから断面補修する方法を応用して復旧することとした。圧壊して変位した電化柱を、複数本同時に図-6に示す手順でジャッキアップして変形の位置を修正した後、損傷した断面を修復した。施工では、材料手配が工程上のクリティカルになるため、電気の汎用材料（電柱バンド）に、手配が容易な一般鋼材を組み合わせた施工治具を製作するなど、早期に手配できる材料を活用し工期短縮に取り組んだ。2022年は2021年に比べて同時にジャッキアップする本数やジャッキアップ量、水平移動量が増加し、長時間かつ難度の高い施工となったが、前年の工事記録など蓄積した組織知を活用し、盛替え作業などを追加で計画することで早期復旧を実現した。

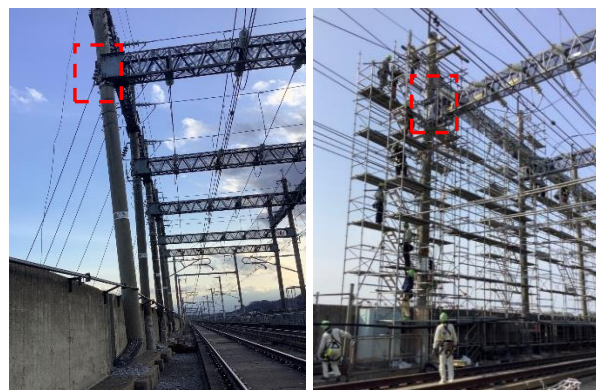
図-2 柱上部における損傷

①は、柱上部のビーム・電化柱の連結部で地震の水平力を受けたことによる損傷で、図-2 (a) の軌道階からの調査では損傷確認が難しく、(b) のように足場架設等の後に詳細調査、復旧計画策定を行うのでは工期への影響が懸念された。

(a) 軌道階からの確認 (調査時) (b) 足場の架設状況 (補修時)

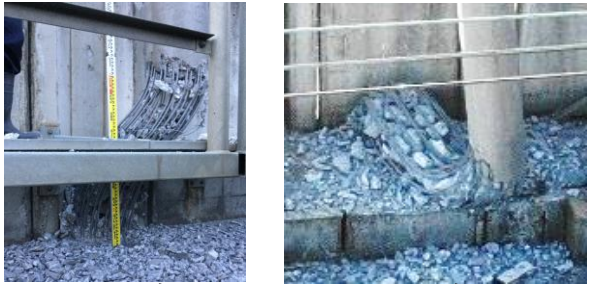
2021年 2022年  
図-4 特殊部の電化柱基部の圧壊状況

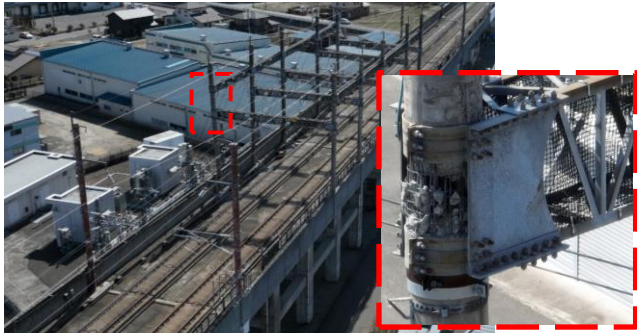
図-5 ドローン空撮による損傷調査

査訓練を実施するなど、社員直轄によるドローン調査体制を構築してきた。その結果、2022年の福島県沖地震復旧では、初動から計画的にドローン調査班を編成して図-5のように柱上部を撮影することで、復旧工期に影響する足場架設等の追加作業を行わず、軌道階からの調査と並行して延長約200kmの特殊部20箇所（電化柱約200本）の損傷の有無や状況の確認ができた。記録は社内クラウドや動画投稿媒体などを用いることで、社内全体への即時の情報共有を可能とし、調査後直ちに復旧計画策定を行うことができた。本調査班は、早期に電化柱調査を終え、脱線車両復旧工事の上空撮影にも加わっている。

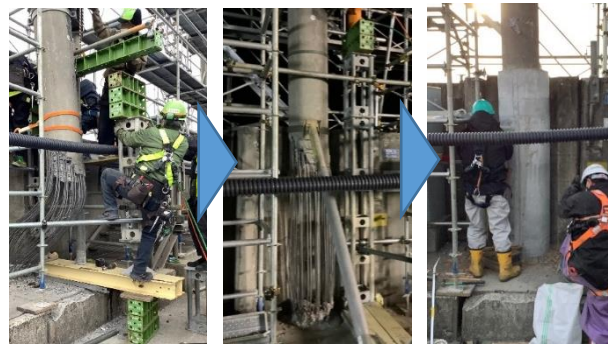
ジャッキアップ パイプサポートでの位置固定 断面補修による復旧  
図-6 ジャッキアップによる復旧

柱上部の損傷に対しては、ドローンの活用により早期に損傷箇所を調査して復旧方針を策定したほか、広範囲の特殊部の状態を確認した。また、ねじれを有する変形については、表-1に結果を示す。2021年と2022年で最も大きな被害を確認した特殊部にてジャッキアップ量とジャッキアップの所要時間を比較すると、より大きな被害を確認した2022年は復旧に約20時間を要した。一方で、一時間当たりのジャッキアップ量に着目すると2022年は2021年の2倍以上であり、復旧速度は大きく向上している。
