AI を活用した損傷の継続監視における課題と評価手法の検討

八千代エンジニアリング (株) 正会員 ○中島 道浩  
八千代エンジニアリング (株) 正会員 伊藤 均  
八千代エンジニアリング (株) 非会員 横田 敏広  
(株) ニコンシステム 非会員 浅沼 孝  
(株) ニコンシステム 非会員 山田 康一郎  
(株) ニコン・トリンブル 非会員 永野 達也

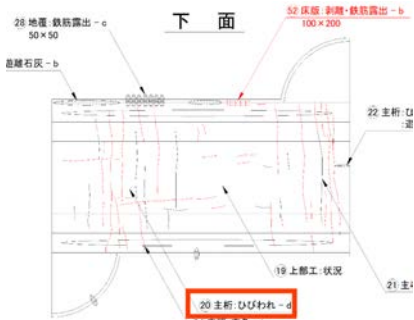
図 1 過年度の点検調査

ひび割れが卓越した橋梁において、撮影した写真から AI によるデジタルデータ (CAD 図) を作成し、継続監視を試みている。本橋は、過去の点検調書では、ひび割れが進展し続ける結果 (図 1) となっており、健全性診断区分ではⅢと判断されていた。AI による損傷図 (図 3) を作成することにより、進展性に対して正確な判断が可能になると考えている。

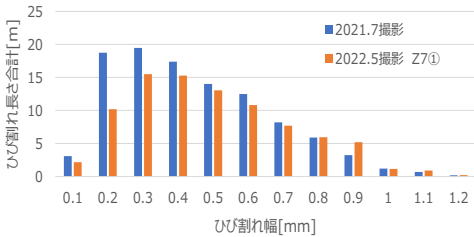
図 4 2 時点の解析結果の比較①

そのため、解析したひび割れの幅、延長のデータから比較することとした。図 5 では 2 回目の撮影の方がひび割れの延長が伸びており、進展が確認される結果となっている。一方で図 4 では 2 回目の撮影の方がひび割れの延長が減った結果となっている。

現地における目視による進展状況は、ひび割れの進展はないと判断できる。そのため、1 回目と 2 回目は撮影条件 (撮影者が異なる) が一定とならず、2 回目の撮影の画素解像度が異なったため、解析結果が変わったと判断した (表 1)。

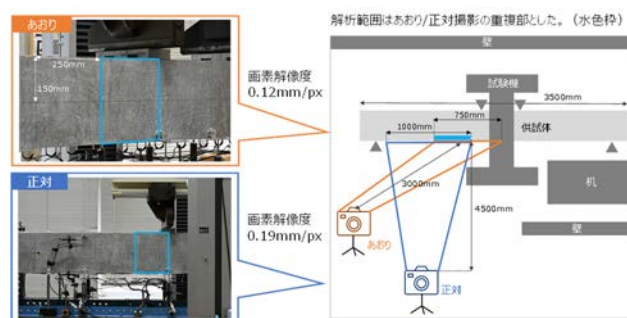
図 6 室内試験における撮影条件

現場での実証の結果, 人為的な要因によって解析条件が異なってしまった. そのため, 梁の載荷試験によるひび割れの進展を経年による進展と捉え, 室内試験によるひび割れ進展把握の検証を実施 (0~28step の載荷試験) した. 画像補正の影響を確認するため, 撮影角度を変えた 2 手法 (正対, あおり) で実施し, 撮影機材等は固定としたが, あおり, 正対で撮影機材の設置位置が異なるため, あおりの画素解像度が高い条件で実施した (図 6) .

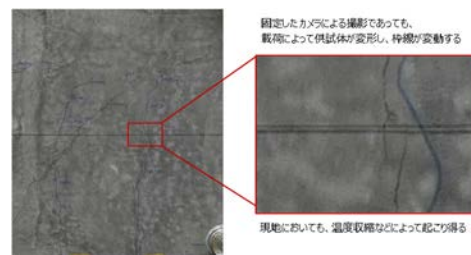
図 8 載荷による枠線の変化

ひび割れが発生し始めた step6~step12 の正対画像のひび割れ検出結果を比較した (図 7). 室内試験においても同一の結果とはならずズレが生じる結果となった. 梁の載荷試験は, 載荷により梁がたわむため, 撮影機材を固定しても梁が変動するため, 同一の評価が難しい結果となった (図 8).

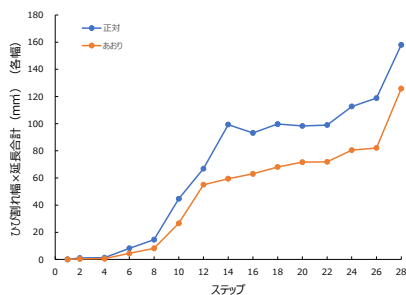
図 9 ひび割れ幅×長さの比較

そのため, 解析したひび割れ幅, 長さのデータにより進展について確認した結果, どちらの比較においても, 損傷の進展傾向を捉えられた (図 9, 図 10). step12 において, 荷重制御から変位制御に変えて, 損傷の進展速度が変わったことも捉えられており, 固定した撮影条件下においては, 進展は評価できることは確認された. しかし, 正対とあおりを比較すると大きなズレが生じている. これは, あおり補正, 画素解像度の違いによりひび割れの検出精度の違い (図 11), あおり撮影の影響によりひび割れの溝が明るく映っており, あおり撮影側の輝度差が小さくなり, ひび割れ幅の精度に影響を与えた結果 (図 12) と考えている.

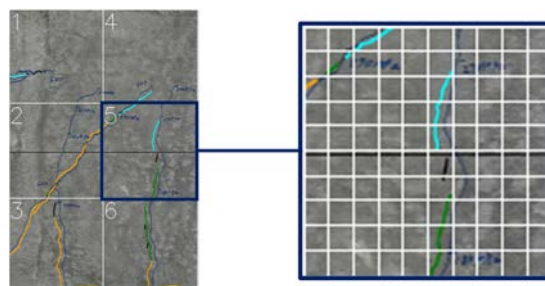
図 13 評価手法 (案)

画像を利用し図による損傷の進展を正確に把握するためには, 撮影条件の完全一致, 撮影環境 (斜光, 温度変化など) の完全一致が出来ない限り, 正確な評価ができない. そのため, 図 13 に示すようなメッシュ等による分析が必要であると考えている.
