## ドローンを使用した橋梁点検の損傷記録に対する一考察

令和4年度より、直轄国道の橋梁とトンネルの定期点検業務において、点検支援技術の活用が原則化された。しかしながら、点検支援技術の現場での適用は進んでいないのが現状である。本稿では、国道20号BPの大月大橋（全長124mのPC2径間連続箱桁橋）の箱桁内においてドローン（点検支援技術）による点検を実施し、従来の点検手法と比較した結果について報告するものである。

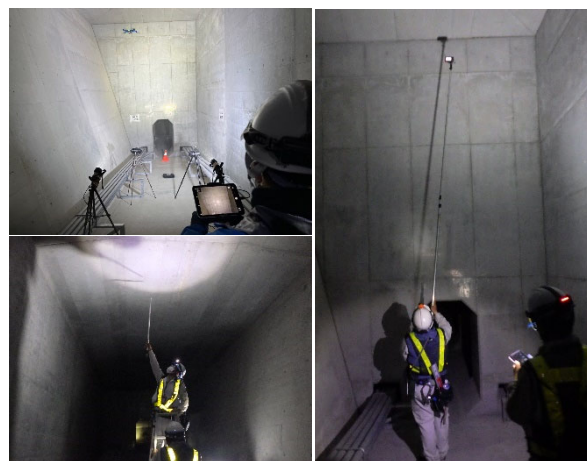
当該橋梁の箱桁内の従来方法の点検（写真-3）では遠望目視かつポールカメラによる点検のため、ひびわれ計測は困難となる。こういった状況下ではひびわれ計測は経験則に基づいた推定値による記録となる。

写真. 1 (左上) 点検状況 (ドローン)

写真. 2 (左下) 点検状況 (脚立)

写真. 3 (右) 点検状況 (ポールカメラ)
