## 誰でも使える点検支援技術を活用した橋梁点検の効率化

株式会社ユニオン 正会員 ○岩佐 瞭

本研究では、橋梁点検の高度化と効率化を両立し、誰でも簡単にロボット等の点検支援技術を活用した橋梁点検を行うことを目的とし、点検方法について近接目視点検との比較・検証を行ったものである。

新大島橋は一級河川土岐川を渡河する橋梁(橋長 35.5m, 1 径間 PC 単純ポストテンション T 桁橋)である(写真-1)。

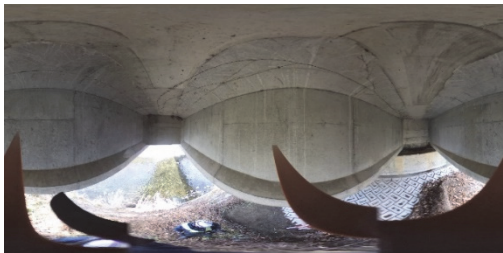
写真-8 360度カメラによる撮影画像

360度カメラ画像ビューワを用いて、撮影した画像の確認を行った。その結果、高精細な画像を取得でき、変状(遊離石灰、欠損等)の検出ができた(写真-8~9)。
