## 光ファイバセンサによる UFC 製橋梁主桁の 15 年次計測

鹿島建設(株) 正会員 藤原航太郎 今井道男 平 陽兵 ○小泉恵介 フェロー会員 川端淳一  
越後交通工業(株) 太田伸之  
リテックエンジニアリング(株) 早坂洋太 高梨大介

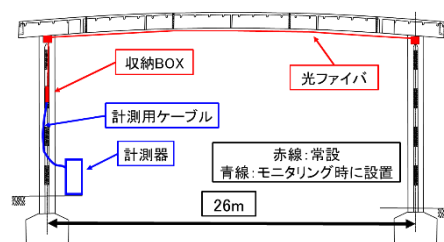
図-1 計測時の配線状況

対象構造物は、橋長 30.5m、有効幅員 3.5m の 3 径間連続 PC ラーメン橋で、上部構造に 5 分割された UFC のプレキャスト部材を使用した外ケーブル構造の歩道橋である。供用直前の 2007 年 8 月には、主桁下面に光ファイバ (外径 250 $\mu$ m、紫外線硬化樹脂被覆) をエポキシ樹脂により全面固定 (固定長約 26m) した。図-1 に示すように、光ファイバ端部には接続コネクタを取付けて収納 BOX に収納し、定期的なモニタリングを実施する際に計測器と接続できる構成とした。

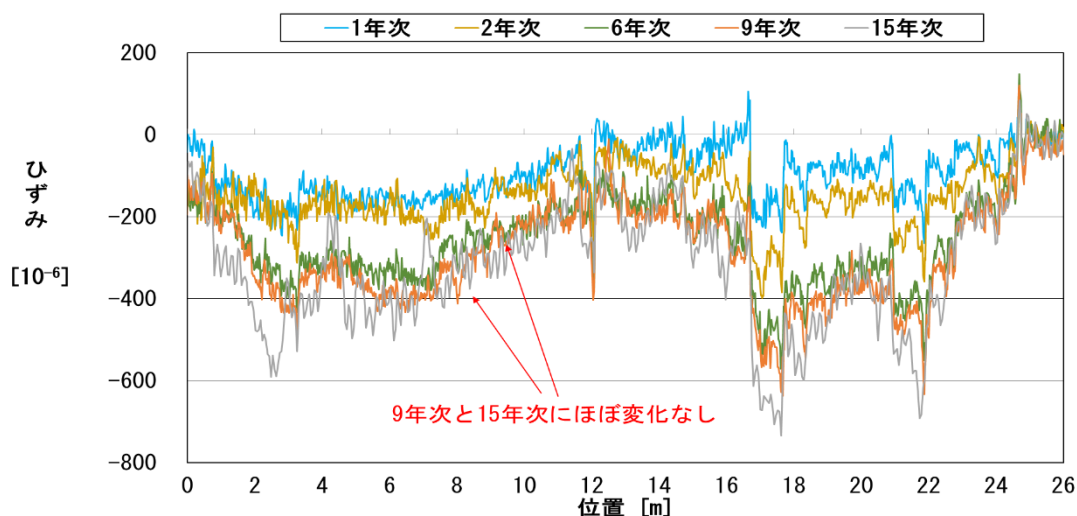
図-2 計測結果

供用開始から15年時にひずみ分布を計測した結果を図-2に示す。縦軸がひずみ、横軸が主桁の左側橋脚からの位置を示している。図にはこれまでに計測した結果も併せてプロットしている。いずれの計測においても赤外線温度計で主桁表面の温度を計測し、温度補償実施済みである。今回の計測結果は、前回最後に計測した9年次とほぼ変化がないことが分かる。また、前述したひび割れ発生時特有の局所的な300  $\mu$  相当のひずみ分布変化が、いずれの位置においても現れていないことから、供用開始から15年経過しても主桁下面に少なくとも幅20 $\mu$ m以上のひび割れが発生していないことと推察できる。ひずみ分布が不連続な箇所が17mや21m付近に見られるが、これはプレキャスト部材間の場所打ち部の影響と考えられる。

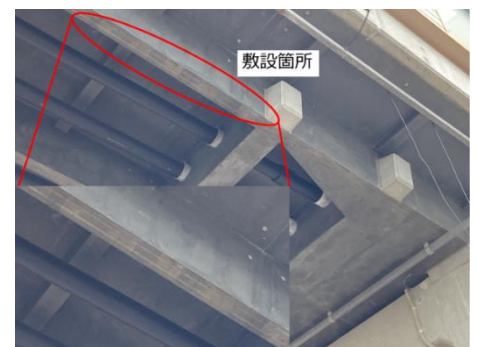
写真-3 主桁下面の様子

なお、敷設した光ファイバには剥がれや接着剤のひび割れといった外観上の変化は見られなかった（写真-3）。ひずみ分布計測結果と併せ、実環境下において15年間の耐久性を有することを確認した。
