鋼板接着 RC 床版における下段鉄筋付近の水平ひび割れに関する原因推定

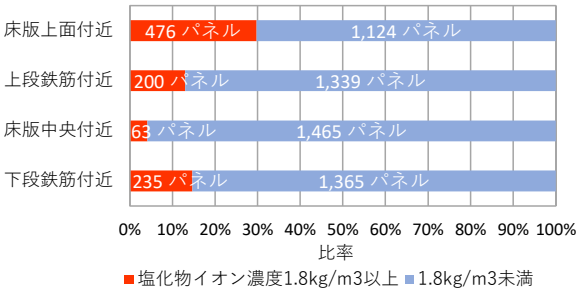
図-1 深度別の塩化物イオン濃度

塩分量は蛍光 X 線分析装置で測定した．深度別の塩化物イオン濃度を図-1 に示す．図中では，腐食発生限界塩化物イオン濃度<sup>2)</sup>1.8kg/m<sup>3</sup>（W/C = 50%，普通セメント使用で算出．以下，閾値という）に着目した．閾値以上のパネル比率は，床版上面付近が 29%と最も高く，次いで下段鉄筋付近の 14%であった．床版上面から床版中央付近までの濃度分布からすると，下段鉄筋付近の塩化物イオン濃度は上面からの侵入とは別の要因が影響したと推測される．

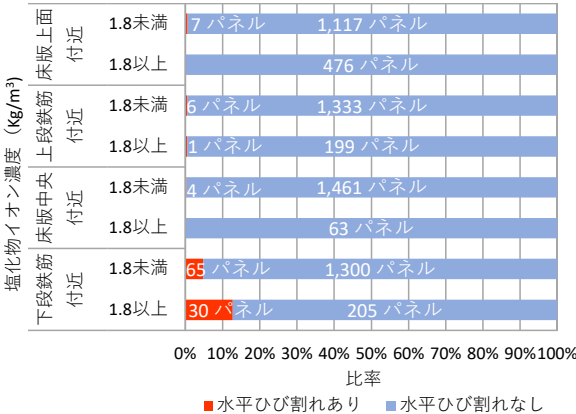
図-2 塩化物イオン濃度と水平ひび割れの関係

次に，塩化物イオン濃度と水平ひび割れの関係を図-2 に示す．床版上面～上段鉄筋付近の 2 深度は水平ひび割れの発生率が 1%以下で，塩化物イオン濃度の大小による有意差も認められない．一方，下段鉄筋付近は水平ひび割れの発生率が 5～13%と他深度より高い．また，水平ひび割れの有無で塩化物イオン濃度の大小に有意差が認められることから，下段ひび割れの発生に塩害が影響している可能性がある．

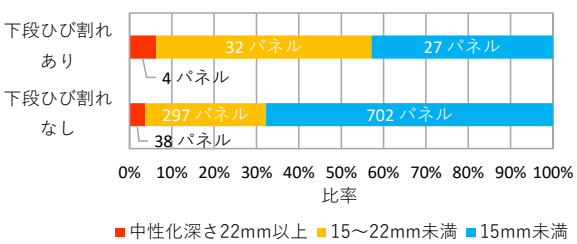
図-3 下段ひび割れの有無と下面中性化深さの関係

中性化深さは JIS A 1152 に準じて測定した．下段ひび割れの有無と下面中性化深さの関係を図-3 に示す．図中では，設計かぶりの 1/2 に相当する 15mm および純かぶり 22mm に着目した．中性化は下段ひび割れありのパネルで進行する傾向

が見られる．しかし，中性化深さが 22mm 以上のパネル比率は 4～6%とわずかである．また，下段ひび割れの有無による有意差も認められないため，中性化は下段ひび割れの主な原因でないとは推定される．

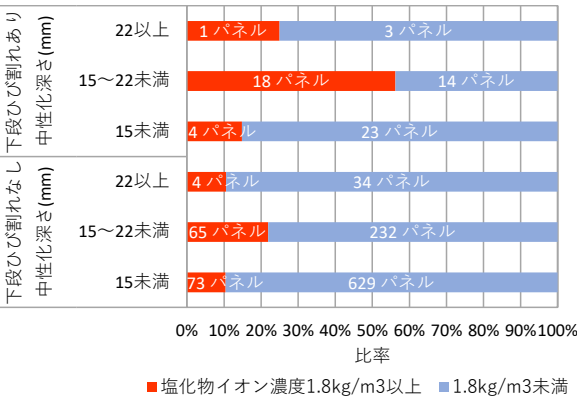
図-4 下面中性化深さと下段鉄筋付近の塩化物イオン濃度の関係

下面中性化深さと下段鉄筋付近の塩化物イオン濃度の関係を図-4 に示す．塩化物イオン濃度が閾値以上のパネル比率は，中性化深さが 15～22mm 未満のパネルで最も高くなっており，下段ひび割れありのパネルで 56%，下段ひび割れなしのパネルで 22%であった．下段ひび割れの有無による明確な有意差が認められ，かつ床版下面から 15～22mm 未満が下段鉄筋手前に位置することを考慮すると，中性化による塩分濃縮，すなわち中性化と塩害の複合劣化が原因と推定される．これは，下段鉄筋が腐食し，その腐食膨張圧でひび割れが発生したことを意味している．現時点では下段鉄筋の腐食状況が把握できていないが，著者らは過去に阪神高速道路の切り出し床版において下面の中性化，下段ひび割れおよび下段鉄筋の腐食(写真-1～2)を確認している．この切り出し床版では塩分量測定が実施されていないが，下面中性化や下段ひび割れの状況が本調査結果と概ね一致していることから，本調査で下段ひび割れを確認したパネルについても下段鉄筋が腐食している可能性が高いと考えられる．

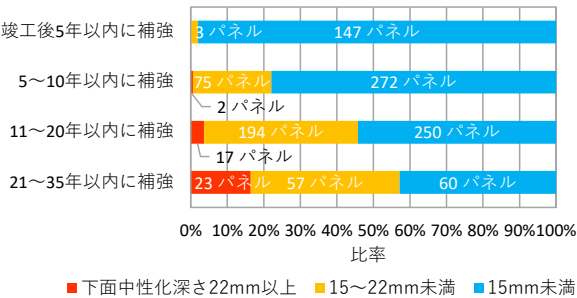
図-5 補強までの経過年数と下面中性化深さの関係

ここで，鋼板接着補強は，当初は損傷度の高いパネルが対象であったが，その後は予防保全的に実施されており，補強までの経過年数がパネルごとに異なっている．そこで，補強までの経過年数と下面中性化深さの関係を図-5 に整理した．中性化は，補強までの経過年数が長くなるほど進行する傾向にあり，早いものでは竣工後 5～10 年経過した時点で下段鉄筋に達している．このように，床版下面は中性化が進行しやすい環境下であり，早期の鋼板接着補強が中性化の進行抑制に寄与していることがわかる．

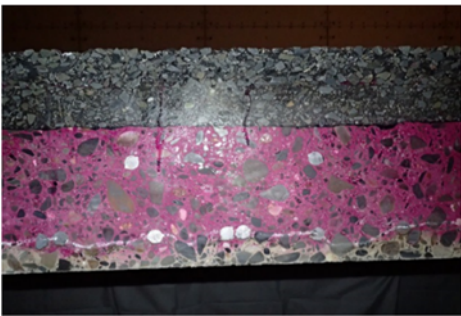
写真-1 床版下面中性化および下段ひび割れ状況

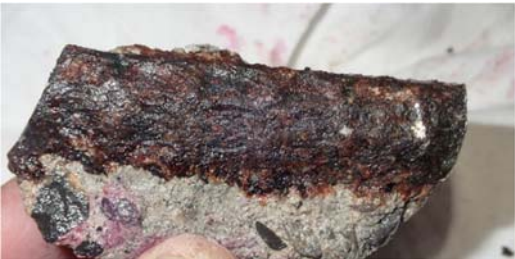
写真-2 下段鉄筋の腐食状況
