損傷を繰り返す鋼床版上舗装への高剛性アスファルト舗装の試験施工

福岡北九州高速道路公社 正会員 ○青野 守, 中野 慶彦, 勝島 龍郎  
(株)山九ロードエンジニアリング 栗野 徹  
東亜道路工業(株)九州支社技術部 檜野 誠

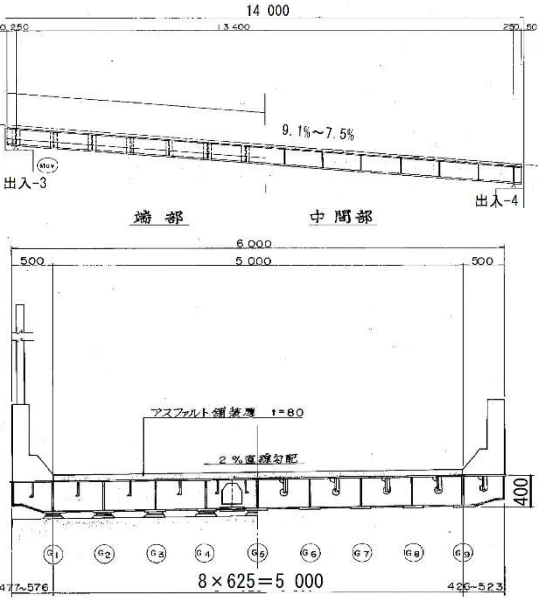
図-1 上部工構造図

対象橋梁の上部工構造図を図-1 に、橋梁諸元を表-1 に示す。呉服町出口（写真-1）は博多駅や天神地区へのアクセスが良いことから、路線バスの利用が多く、大型車の 9 割超を占める。また、架橋地点は博多旧市街に位置し、山笠ルートとなっていたため山笠・地元関係者との協議により、縦断勾配が約 9%の急勾配を有し、交差点に接続する出入口となっている。（入口側は PC 桁）

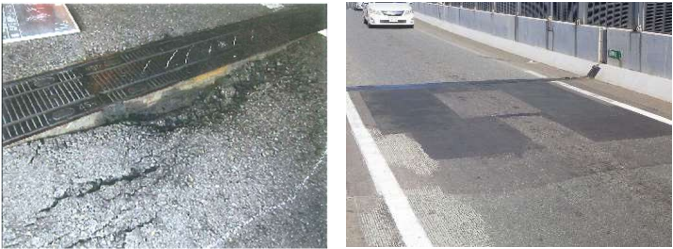
写真-2 舗装の損傷状況

近年における当該橋梁の補修履歴は、H25、27、30、R2 年度と概ね 2 年ごと、損傷箇所は写真-2 に示すように勾配上流側の伸縮装置付近で発生している。なお、並走している呉服町入口は同程度の交通量でありながら、信号や渋滞が存在しないことや PC 桁であることから、同種の損傷は発生していない。

損傷の主な要因は、街路信号による大型車のストップ&ゴーで舗装面へ大きな負荷が作用していることである。また、縦断勾配が約 9%と大きいことに加え、橋梁の桁高が 400mm と低いことから、たわみ量が大きいと想定される。また、写真-3 のように溶接継手であることから、床版面と基層の付着力が輪荷重の影響で低下し、舗装が流動していると推察している。

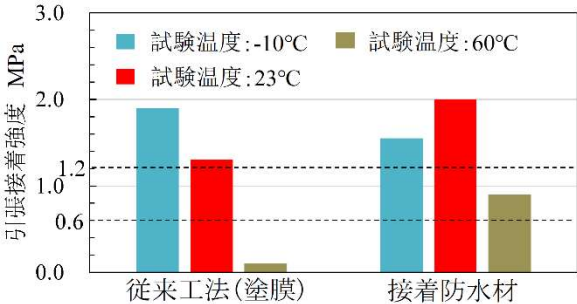
図-2 防水層の引張接着試験結果

高剛性舗装は、橋面舗装の基層に特殊樹脂を配合することで高い剛性を実現した高剛性アスファルト混合物（以下、高剛性混合物）を用いるもので、グースアスファルトに比べて鋼床版への補強効果が期待できる技術である<sup>2)</sup>。舗装構成は、鋼床版上に植物由来の特殊熱可塑性樹脂を原料とした接着防水材を 2.0kg/m<sup>2</sup> 塗布し、基層舗設時のアスファルト混合物の熱により接着防水材を融解させ、混合物の底部に浸透させることで、床版・防水層・アスファルト混合物を一体化させる工法である。図-2 に従来工法との引張接着強度の比較を示す<sup>1) 2)</sup>。試験温度 60℃の高温時でも 0.6MPa 以上が確認されている。
