昭和 24 年 12 月 26 日今市地震による 土木施設の被害について

正員 工学博士 岡 本 舜 三*
正員 久 保 慶 三 郎**

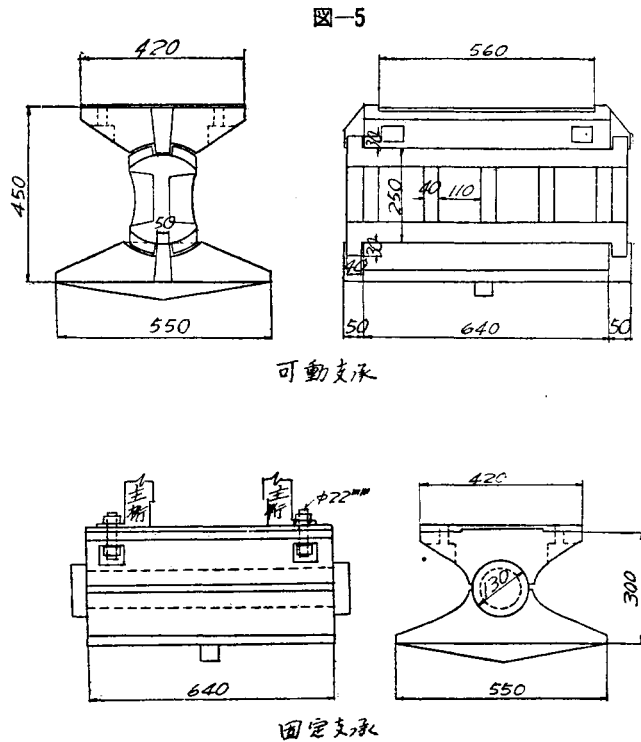
この盛土部分の両壁は練石積であるが、石積が多少前におがんだ程度であるに対して、無筋コンクリートの質量大なる橋台の方が被害が大きかつた点は質量の大きい無筋コンクリートの橋台の耐震性の低い事を意味している如く思われる。更に側溝を押している事実は、橋台全体として前進運動を起した事を意味しているが、これが側溝により阻止されたと考えても差支えはなからう。かく考えると橋台全体としての前進を防ぐのに、両橋台間にストラットを入れるとか、橋台と上部構造を一体としたボックスラーメン構造にすれば耐震的になると考えられる。同じく今市主部落地内には延長 350m の区間に4個の無筋コンクリート拱渠があり、その内3個が被害をうけた。無被害の拱渠は水路用暗渠で線路に対し 60° 斜に走り、拱矢、径間ともに 1m、施工も良かつたが、他の3拱は拱矢 3m 径間 3m で施工悪くコンクリートの厚さは 5cm 位しかない部分もあつた。亀裂は拱頂部と側部にあり、頂部縦亀裂は上下方向の震力によるもの、他の2個の水平亀裂は施工上の弱点に沿うものであると思われ

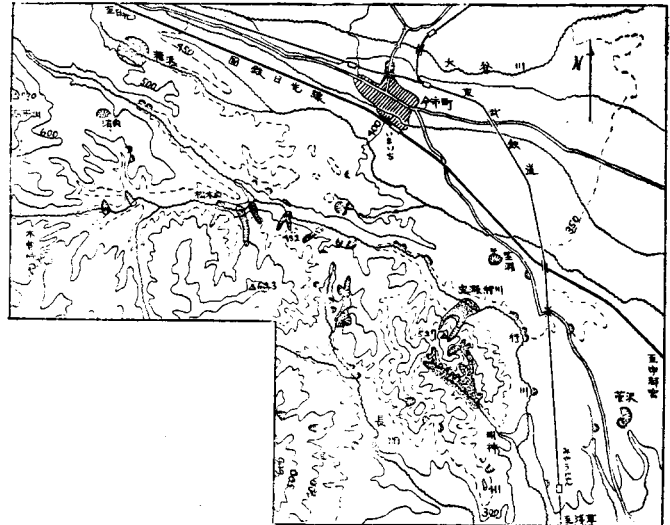
⑫及び⑬ともに旧弊使街道沿線の高い両側切取部に生じた崖くずれである。法高は前者が約5m後者が3~4mである。立ちならぶ杉の大木(径1~0.7m)の重量が影響していると思われる。

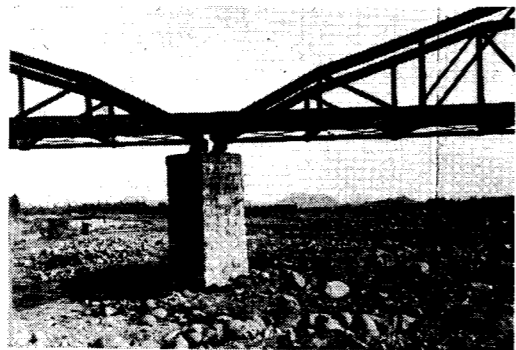
写真-2 東武鉄道大谷川鉄橋ローラーの傾斜

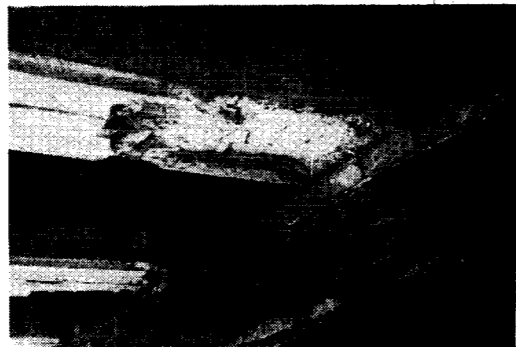
写真-4 県道橋大谷川橋主桁コンクリート剝離

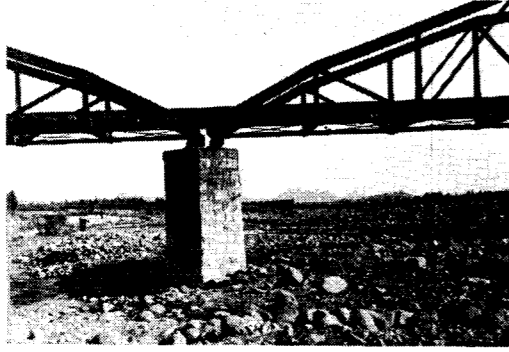
写真-2 東武鉄道大谷川鉄橋ローラーの傾斜

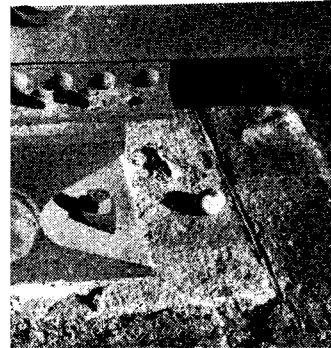
写真-4 県道橋大谷川橋主桁コンクリート剥離

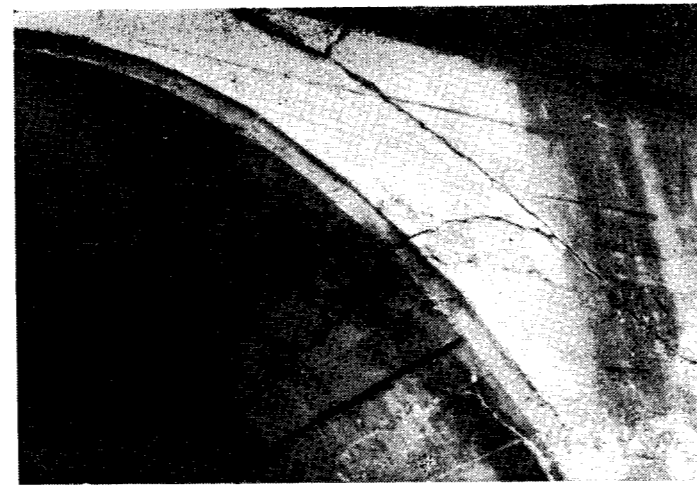
写真-12 緩傾斜地の地這りによる山の荒廃
