鋼トラス橋横桁取付け部の疲労損傷と対策

竹之内博行¹・谷倉泉²・大谷祥三³・三木千寿⁴

RETROFITTING WORKS FOR FATIGUE CRACKS AT FLOOR BEAMS OF STEEL TRUSS BRIDGES

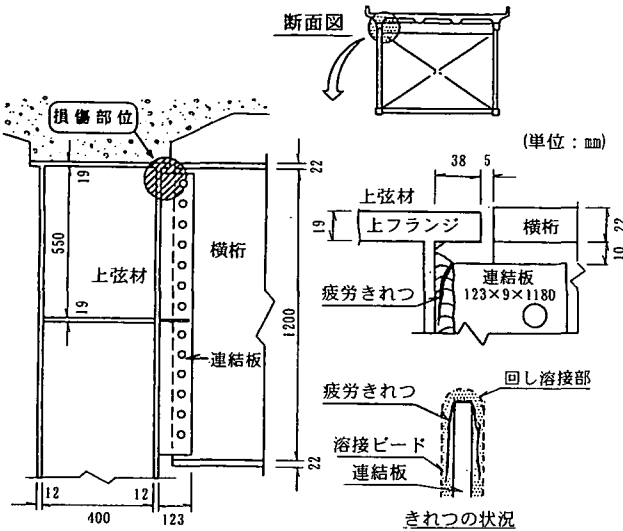
図-2 横桁取付け部の詳細構造

疲労損傷が発生している横桁取付け部の詳細構造は図-2のとおりである。主構上弦材の側面には連結板がすみ肉溶接(脚長6mm)されており、横桁のウェブがこの連結板とリベット接合されている。

疲労損傷は、連結板上端の回し溶接部に発生している。この部分では、部材間のギャップが非常に狭く、連結板上端と上弦材上フランジとは鉛直方向に10mm、横桁上フランジと上弦材とは水平方向に5~10mmのギャップとなっている。

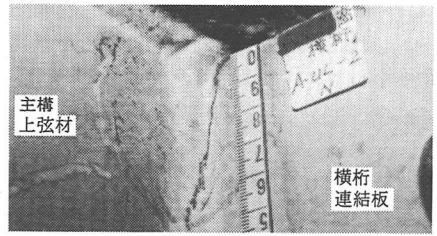
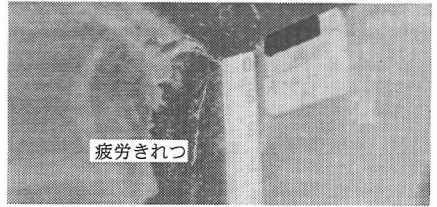
写真-1 き裂の発生状況

J橋の疲労き裂は、連結板(厚さ8mm)上端と主構上弦材とのすみ肉溶接の回し溶接部に生じている⁵⁾。前出図-2および写真-1に示すように、き裂は連結板側のビード止端から発生し、上弦材側のビード止端に沿って進展するケースが多い。き裂の発生箇所数は、上・下線2橋の合計84ヶ所の対象箇所内の73ヶ所であり、全数の9割近い箇所に発生していた。磁粉探傷試験で確認した各箇所のき裂長は、最少12mmから最大で119mmにまで及び、平均50mm程度であった。ただし、数箇所ではガウジング後に目視調査を行った結果、き裂はすみ肉溶接のビード内を進展しており、主構の母材には及んでいなかった。

目視状況

磁粉探傷試験結果

このため、当面の処置として、ガウジングによりき裂を除去した後で再溶接し、止端形状を仕上げて原状に回復させた。その後、き裂の発生原因を究明するための応力測定を行い、それに基づいて必要な補強対策を実施することとした。

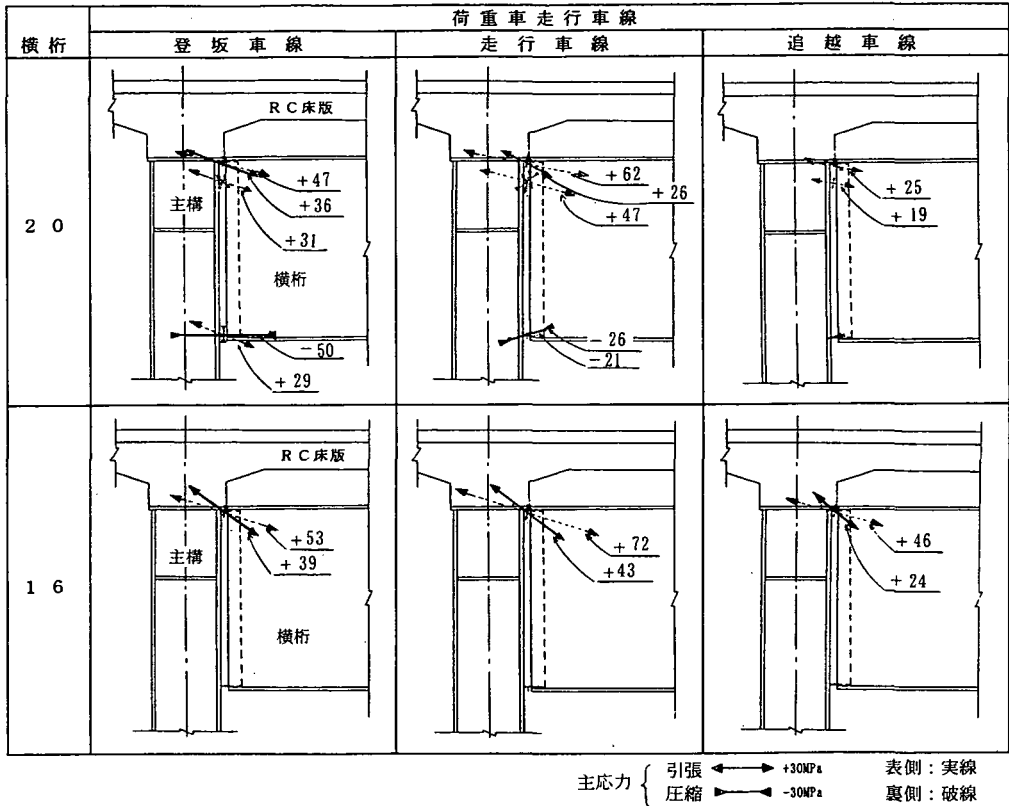
図-7 横桁取り付け部の主応力測定結果

発生応力が最大値を示した時の連結板の応力分布を図-7の主応力線図に示す。連結板の応力状態は以下のとおりであった。

①20トン荷重車1台の通過により、連結板に生じる応力は上端部で最も大きく、その大きさは60~70MPaである。

②上方では引張、下方では圧縮の水平方向の応力が卓越した応力分布となっている。これは曲げを受ける横桁の固定端曲げモーメントによる応力状態が表れていると考えることができる。

③登坂車線通過時には、下側の表裏で大きな応力差が見られ、この部分には著しい面外曲げが生じている。

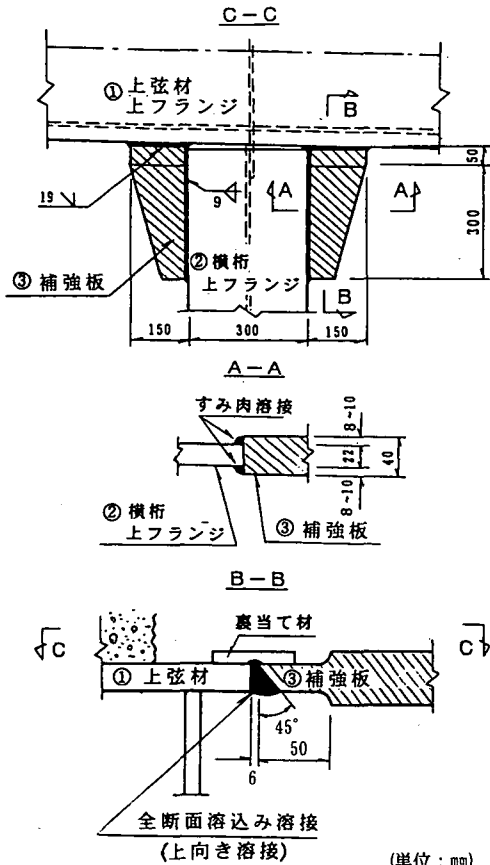
図-9 補強構造

実橋での応力測定の結果、連結板にはその溶接部の疲労強度を上回る大きな応力が生じていることがわかった。そしてこの応力は、横桁の面内曲げによって生じる引張応力成分が支配的であり、それに若干の面外変形が加わって生じていることが確認された。

このような横桁の面内曲げは、設計仮定上、ヒンジとされている横桁端部が主構に拘束されることにより、固定端曲げモーメントが作用することによるものと考えられる。

以上より、補強方法としては、横桁上部に生じる水平方向引張応力を、疲労強度の低い連結板上端部の回し溶接部を介さずに主構に伝達できるような方法が効果的と考えられる。

そこで、応力測定および既往の橋梁の各種構造形式の調査結果を踏まえ、いくつかの具体的な補強構造案を提案し、応力低減効果、施工性、経済性等の面から比較検討した結果、本橋では最終的に図-9に示す補強構造を採用することとした⁷⁾。

この方法は、横桁上フランジと主構上フランジを直接に結合するもので、横桁と上弦材の段差を吸収させるため補強板を厚板とし、主構上フランジとは完全溶込みの突合せ溶接、横桁上フランジとはすみ肉溶接を

行うものである。主構上フランジへの溶接に先立ち、その上面の床版コンクリートハンチ部を部分的にはつりとる必要があった。

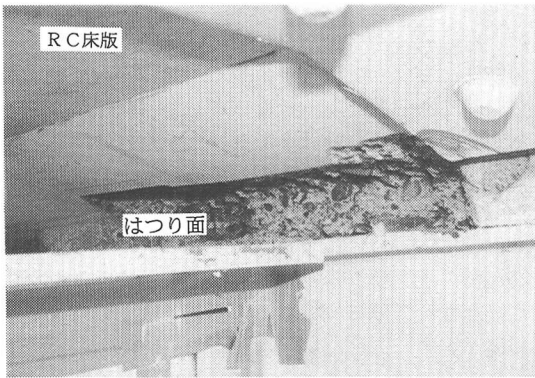
写真-3 ウォータージェットによるはつり面

ウォータージェットによる切削部表面は、写真-3に示すように滑らかな凹凸形状を呈しており、表面クラックなどの損傷は見当たらなかったことから、周辺コンクリートを傷めずに切削できることが確認できた。また、狭隘な作業空間においても必要十分な領域を短時間ではつりとることができた。

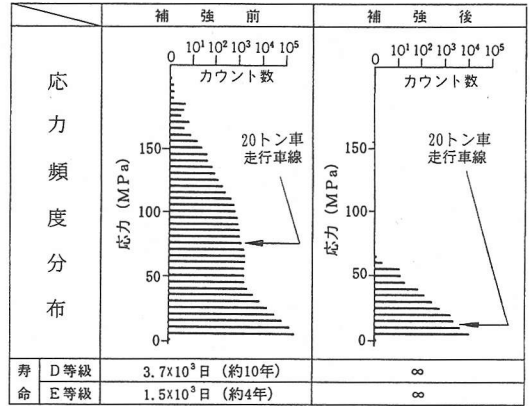
図-16 応力頻度分布と疲労寿命

図-16には、応力頻度測定とそれによる疲労寿命の推定結果を示す。これによると、連結板上端部の疲労寿命は、補強により10年程度の寿命が無限大にまで改善されたことがわかる。

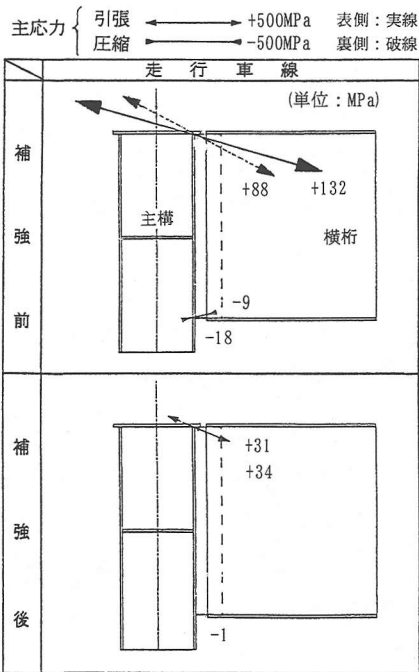
図-15 連結板に発生する主応力の変化

連結板の主応力測定結果を図-15に示す。これによると、連結板上端に発生する応力は、補強前の約132MPaから、補強後はその約1/4の応力レベル(D等級溶接継手の打切り限界の39MPa以下)にまで大幅に低減し、板の面外曲げ状態もほとんど生じなくなった。また、連結板下端の応力は非常に小さく、疲労損傷を生じるほどのものではないことがわかる。

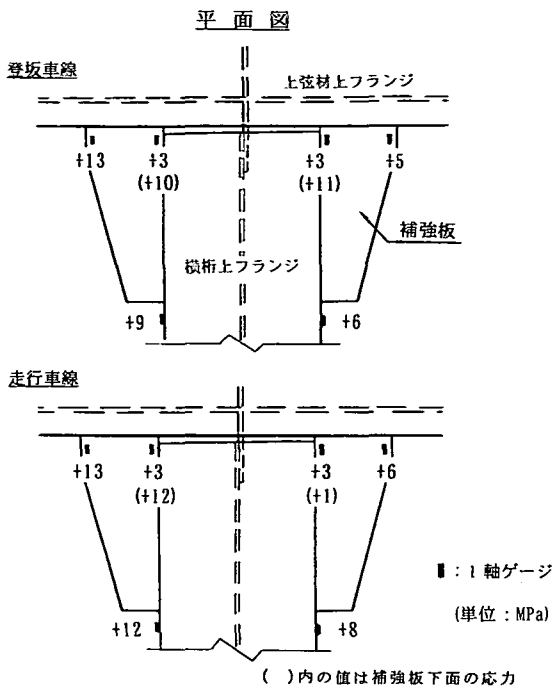
図-17 補強板に発生する応力

図-17に示すようなものであった。これらの値は、登坂車線および走行車線のそれぞれを20トン荷重車が通過する時に生じる最大値である。補強板溶接部の耐久性を疲労強度と発生応力との関係から概略で照査してみると、上弦材との溶接部の疲労強度等級はD等級(横突合せ継手、非仕上げ、良好な裏波を有す片面溶接)、横桁との溶接部もD等級(縦方向継手、すみ肉)程度と考えられる。この場合の200万回許容応力範囲は100MPaとなる。

これに対して実測応力はかなり小さく、過去の測定実績からも補強板溶接部は疲労に対して十分余裕のある応力状態であると考えられる。
