下水道施設材料の4年間 腐食暴露試験結果に関する一考察

三品文雄¹・伊東 崇²

RESULTS OF FOUR YEAR CORROSION TEST OF MATERIALS USED IN WASTEWATER TREATMENT PLANTS

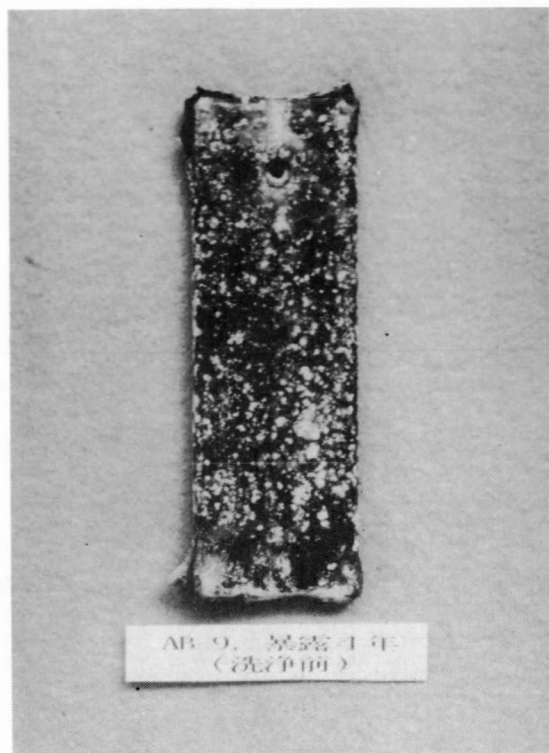
気相中は端面及び全面にふくれを生じ厚い赤錆が見られた(写真-1). SS-41+亜鉛メッキ塗装材においては, 前者の2つとは逆に気相中は白錆に赤錆が混在する程度であった(写真-2)が液相中は斑状の赤褐色となり, 一部にはメッキが剥がれを生じたものがあつた. 亜鉛メッキは通常低pH(pH<6)では弱いと言われており, 嫌気性ろ床槽のような場所では適さないものと考えられる.

写真-1 腐食状況(SS-41+タールエボ[®], 気相)

SS-41にターレポキシ樹脂塗装を施した材料は、重量の中には塗装分を含んでいるが、液相中の試料については一部膨潤していたが下地材の腐食はなかった。気相中においては腐食速度は4mddであった。液相ではSS-41裸鋼よりは効果は見られたが、ターレポキシ塗装の膨潤が見られており4年以上の暴露では腐食が進行するものと考えられる。また、気相中ではSS-41と比べ1/10以下の腐食速度であるが、端面から腐食が進行していることや膨れが各所にあることから塗装膜の劣化により下地材のSS-41の腐食が急激に進行するものと考えられる。

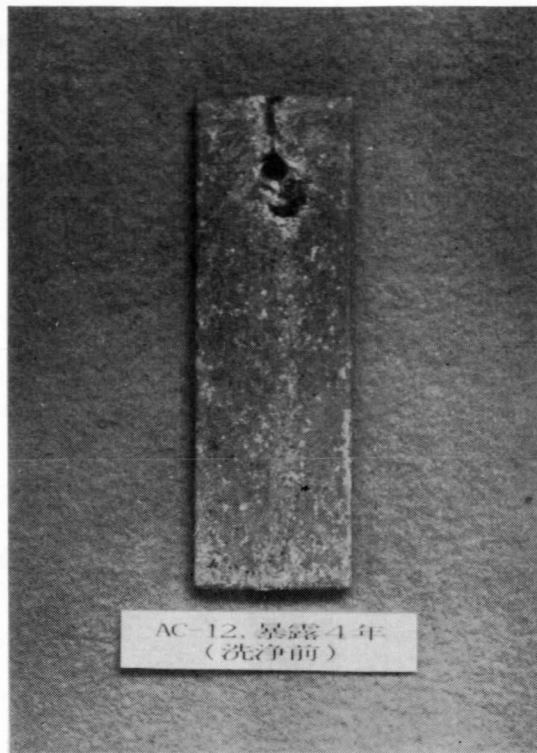
写真-2 腐食状況(SS-41+亜鉛メッキ, 気相)

亜鉛メッキの錆に対する耐性は、亜鉛の緻密な表面保護皮膜と犠牲防食作用によるものであるが、生成された酸によってpHが低下し保護皮膜が溶けやすくなるため腐食が進行する。亜鉛メッキ皮膜の腐食速度は海岸地区や重工業地区での0.5mdd~0.93mdd程度であるのに対して、気相中で同程度、液相中では高い腐食速度を示したため、嫌気性ろ床槽内では使用することは困難であると考えられる。

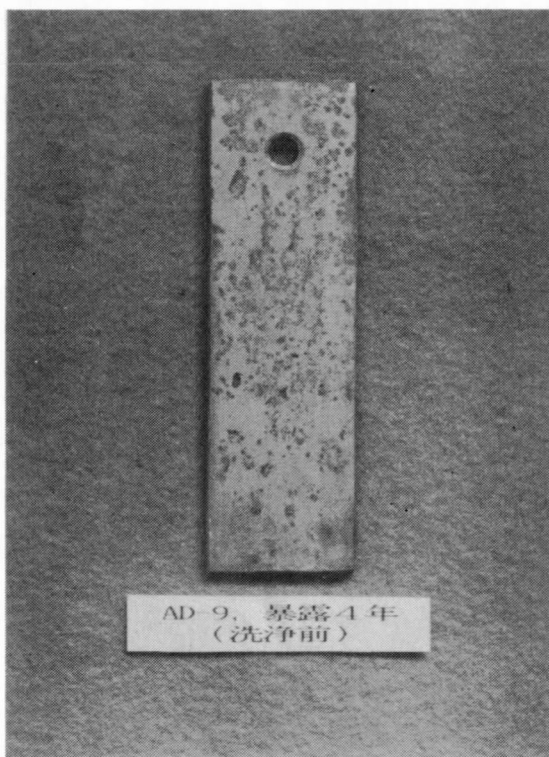
SUS材は, 暴露1.4年ではSUS316の液相中の1片においてのみ赤錆のシミが数箇所見られたが, 暴露4年ではSUS304において気相中, 液相中ともに若干の赤錆のシミが見られた(写真-3) SUS316は液相中では変化は見られなかったが, 気相中の表面に薄い赤錆のシミが見られた(写真-4)

写真-3 腐食状況(SUS304, 気相)

SUSについては、SUS304、SUS316とも腐食の発生は少なかった。SUS304の気相中試料に僅かの腐食は見られその腐食速度は0.017mdd程度であり一般的なステンレス鋼の腐食速度0.06mddより小さい値となった。

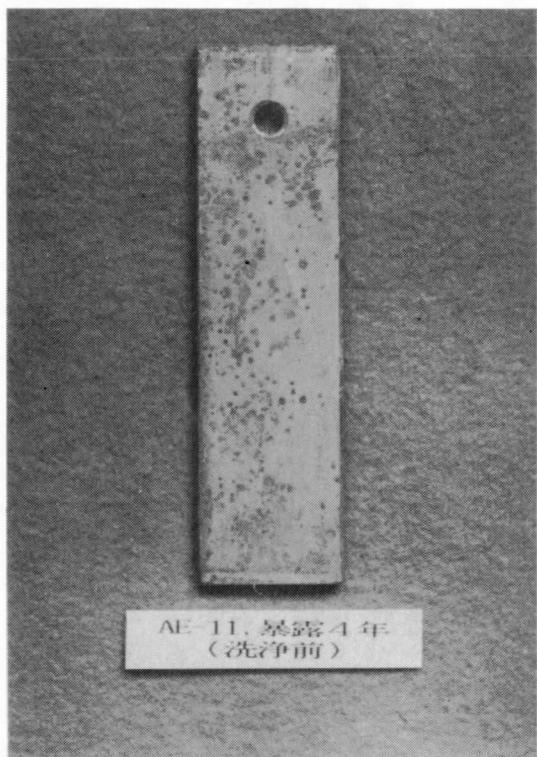
写真-4 腐食状況(SUS316, 気相)

SUS316については、気相中の腐食速度は質量測定誤差範囲内でありSUS304よりも小さかった。今回の調査では、SUS材はSS-41に比較して1/2400以下の腐食速度と低く防食材料としては有効であると考えられるが、若干錆によるシミ等も見られ塗装して使用する方が効果的であると考えられる。
