新第三紀層泥岩の生化学的 風化現象と被害

陽田 秀道

新第三紀層泥岩の盤膨れ現象による被害が日本の各地に発生している。この現象は化学的風化作用によるものと考えられ、硫酸イオンを含む土中水が、地表面の乾燥に伴う毛細管現象で、硫酸イオンが濃集し、集積された硫酸イオンは土中のカルシウムと化合して、石膏晶出が起り膨張するとされていた。しかし、被害発生状況や現象が普遍的でないことから、著者は、細菌の協調作用によって硫酸イオンが作り出されることに着目した。さらに、この現象は、第三紀層泥岩と関わりをもつ土木構造物にも影響を与えるものと考え調査および考察を行った。

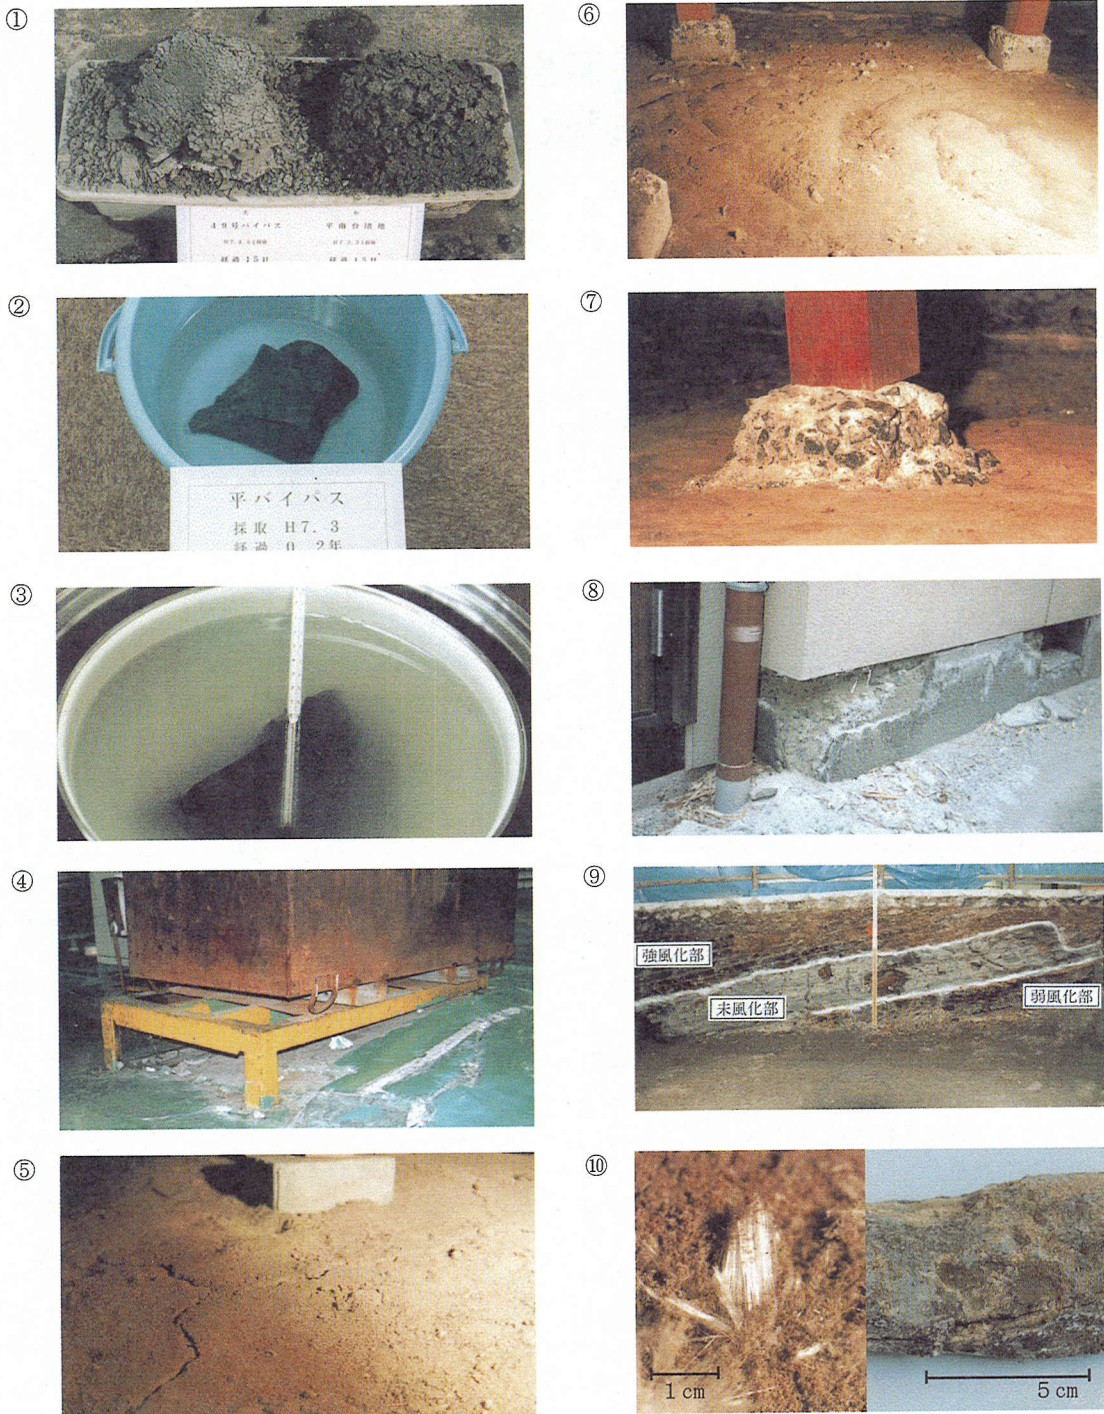
写真-1 風化と被害の状況

泥岩の風化と主な被害状況を写真-1の①～⑩に示す。

①屋外に曝露した泥岩のスレーキング現象 49号バイパス（いわき市内郷地内亀ノ尾層）・平南台団地（いわき市中山地内中山層）各現場の未風化泥岩を屋外に15日間放置，主にスレーキングによる崩壊。

平バイパス（いわき市内郷地内，亀ノ尾層）の未風化泥岩を常温の水中に完全浸漬して観察した。写真は2ヶ月間経過の状態である。全く変化がないことから，膨潤性堆積軟岩でないことがわかる。

平バイパス（同上）の未風化泥岩を完全浸漬し，常温から90℃まで加熱したのち，常温まで放冷する実験を，朝夕で2回，6ヶ月間継続した結果，泥岩に変化はなかった。温水の濁りは泥岩に付着していた微粒子が，上昇流で浮遊したもの。

K工場（いわき市常磐鹿島工業団地，亀ノ尾層）の床版が隆起し，鉄製水槽に架台を設けている状況。

N邸床下（いわきニュータウン鹿島地内，本谷層）盤膨れの変状を感じ，床下の地面を見ると，地面に亀裂発生。乾燥収縮によるものと思われるが，床が押し上げられているため，膨張であることがわかる。色調も濃灰色から薄茶色に変色している。

W邸床下（いわき市明治団地内，平層）被害が進んだ床下は地表面に白色透明にして針状の石膏晶出（乾燥季）がある。亀裂は全く消失，絨毯のようにソフトな感じとなる。表面5cm程度までは指で掘れる。

W邸床下（いわき市明治団地内，平層）一般にコンクリートブロックを束石に使用しているが，土中から上昇する硫酸イオンでセメントが劣化崩壊している²⁾。布基礎の表面が中和によりはく離して骨材が黒く露出している（写真の上部）。

K邸西側（いわき市郷ヶ丘2丁目地内，平層）一般に外周布基礎まで崩壊の被害が及ぶ事例は少ない。被害が生じて亀裂程度である。

K工場（いわき市常磐鹿島工業団地，亀ノ尾層）の地盤は泥岩と砂岩が互層になっている。上位にある泥岩層は強風化している。中位の砂岩層は全く風化していない。下位の泥岩は弱風化の状態にある。

掘削開始後，2日目に硫化水素が作業現場にたちこめ臭気を感じた。住宅の場合，規模が小さいためか，硫化水素臭を感じることはない。

左の石膏（白色透明）は⑥W邸床下の結晶である。雨期には結晶消失。右のジャロサイト（黄褐色）は⑨K工場の被害地盤より採取。石膏晶出の少ない被害地ではジャロサイトが晶出している。岩塊の表面や亀裂部に晶出しているが，芯部には見ることが出来ない。

(1) 写真1-⑤でわかるように隆起が発生しても、石膏晶出は目視できない。東石ブロックも健全である。石膏晶出より地盤面隆起が先行している。

(2) 被害(風化)が進行した地盤には、無数の亀裂が発生、それらの亀裂の空隙には、(写真1-⑩右)石膏やジャロサイトが、付着した状態で存在し、空隙を完全に埋めつくしていないことから、結晶圧が作用するとは考えにくい。

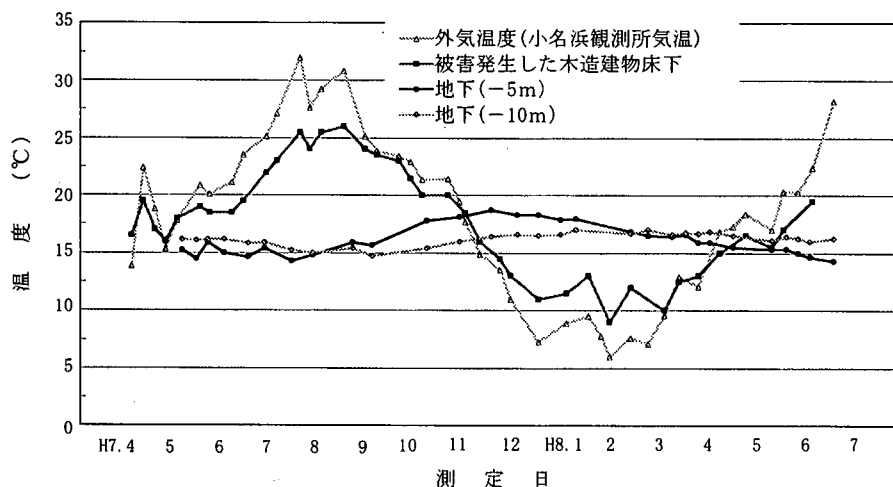
図-1 外気温度-床下温度-地中温度

だし、夏期には建物の床下温度が上昇、20°Cを越えて生育可能な温度に達する。また、掘炬燵の周辺は細菌の活動が活発になる。特に床暖房を行っている住宅の床下は、冬期においても被害が進行した（鹿島地区、N邸）。

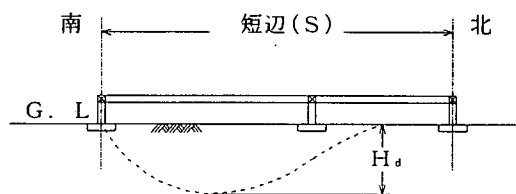
図-3 住宅の一般的な被害深度

ただし、宅地の周辺地形が100m四方平坦であること、および床暖房で床下温度に強い影響を与えているような特殊な条件の個所は含まない。また、住宅の被害深度H_dは一般に図-3に示すように、地盤の温度上昇と乾燥の進みやすい南側が顕著となる。

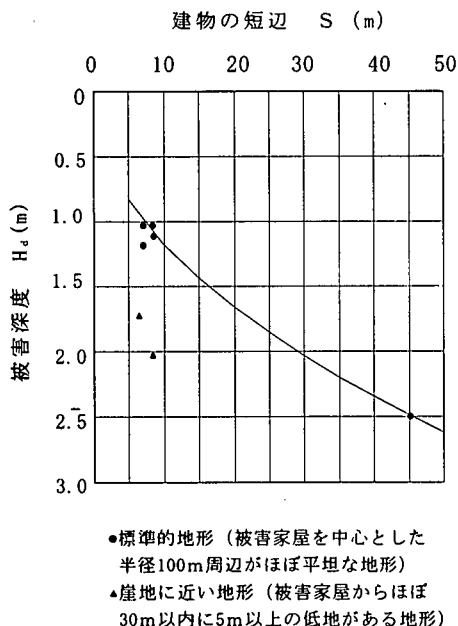
図-4 建物短辺Sと被害深度H_d

示し、ヘアクラックが発生していて、掘削が容易である。pH6.5の領域に達するところまで対策を行って、被害が再発しないことが確認出来たので、pH6.5までの深さを被害深度として、その値を計測した。そして、被害深度H_dを建物短辺のスパンS (m) の平方根に比例する式で近似した。

$$H_d = \frac{1}{2.7} \sqrt{S} \quad (1)$$

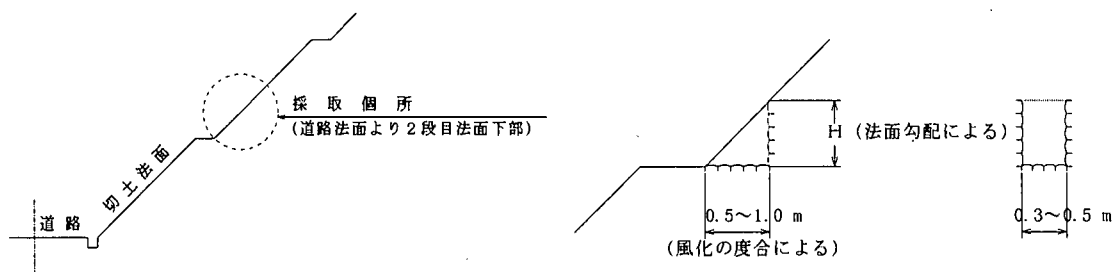
図-5 試料採取位置

pH測定には、堀場製カスターACT pHメーターD24を使用、pH校正にはpH7、pH4の両標準液を使用した。測定方法は土質工学会基準(JSF.T.211-1990)に則り行った。採取試料は直ちにナイロン袋に密閉保存、試料の大きさは10mm以下に粉碎。約150gを蒸留水(300~400g)を加えて攪拌し、約2時間経過後pHを測定した(表-4、図-5)。その結果、日照を受けて法面の表面温度が上昇する南向きと西向きの法面の方がpHの低下が進んでいることがわかった。表-4の中で例外となった、北向きでpHの低下が進んでいる磐城一常磐線は、受け盤で地下水の補給がないため、乾燥が進み好気性の硫酸化細菌の活動が活発化したものと考えられる。
