湖成堆積粘性土地盤上の護岸改修工事に 伴う変状の機構と対策

前中良啓¹・右城猛²・八木則男³・矢田部龍一⁴

本論文は、湖成堆積粘性土地盤上の護岸改修工事に伴い発生した堤体が変状を起こした機構の解明と対策工の検討を行ったものである。その結果、変状発生の主要因は深層混合処理工法による改良体の弾性的曲げ変形と軟弱粘性土地盤の有する卓越したクリープ変形特性にあることがわかった。また、改良体の構造をブロック状にすることにより変状の発生を抑えることができることも確認された。

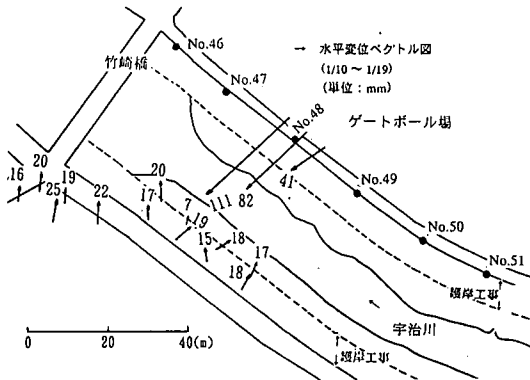
図-3a) 改修予定区間の平面図と水平変位ベクトル図

図-3a)に平成7年度の河川改修区間の平面図を示す。図には1月10日～19日の間の累積水平変位ベクトル図を併記してある。図-3b)にCCP工法による地盤改良範囲の縦断面図を示す。図の日付は工事日を示す。施工の手順は図-3b)に示しているが、次のようである。まず、①11月28日と示してある表層部分を一次掘削して地盤改良の施工スペースを確保した後、CCP工法による地盤改良を行う。地盤改良条件は、改良体の直径0.7m、改良体の間隔1.0m、改良率38.5%、改良地盤の設計一軸圧縮強度 $q_u=0.98\text{MPa}$ である。地盤改良は約100mの全区間をまとめて施工している。

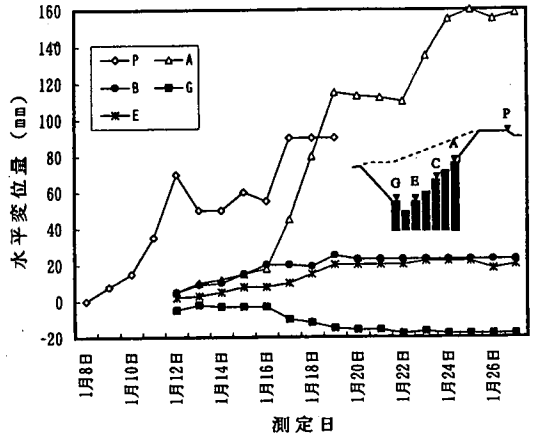
図-4 No. 47+10m地点の改良杭頭部および堤防天端の水平変位の経時変化

図-4に変位量が最も大きかった測点No. 47+10m地点の地盤改良杭頭部および堤防天端の水平変位の経時変化を示す。天端のP点および杭頭のA点では10cmを越える大きな変位が観測されているが、杭頭のC、E、Gの各点では2cm程度の移動量が観測されているだけである。なお、P点とそれ以外の観測点とでは初期値が異なる（観測開始日が異なる）ので厳密な比較はできない。

No. 46+8.5m～No. 48の間の掘削に伴う変位量は当初弾性FEM解析で最大7cm(のり肩頂部)と予想していたが、これを大きく越えた。この原因として、地盤改良率の不足、後列杭のせん断破壊、地盤改良に伴う原地盤の強度低下、それに伴う改良体下面での滑動などが考えられる。変状の機構を解明するためには地表面だけでなく、地盤内の変位観測が必要である。そこで、No. 48～No. 51+6m区間の護岸工に際して、No. 48m+10m地点の3箇所のボーリング孔で孔内傾斜計による観測を行なうこととした。ボーリン

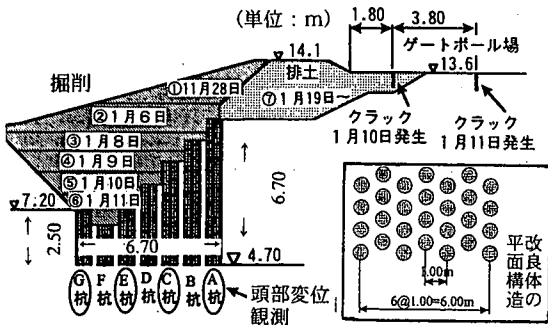
図-3b) 地盤改良体の平面構造と縦断面図ならびに掘削の経過とクラック発生位置(No. 47+10m地点)

変状は最初の30m区間の二次掘削時にまず発生した。掘削の経過とクラックの発生位置は図-3b)に示してある。地盤改良後、順次②、③・・・と掘削が進んだが、⑤の部分掘削された1月10日に堤防背面のゲートボール場にクラックが発生した。翌日には更に3.8m奥にクラックが発生し、以後クラックは拡大を続けたので、1月19日から堤防とゲートボール場の一部を図-3b)に示すように排土した。

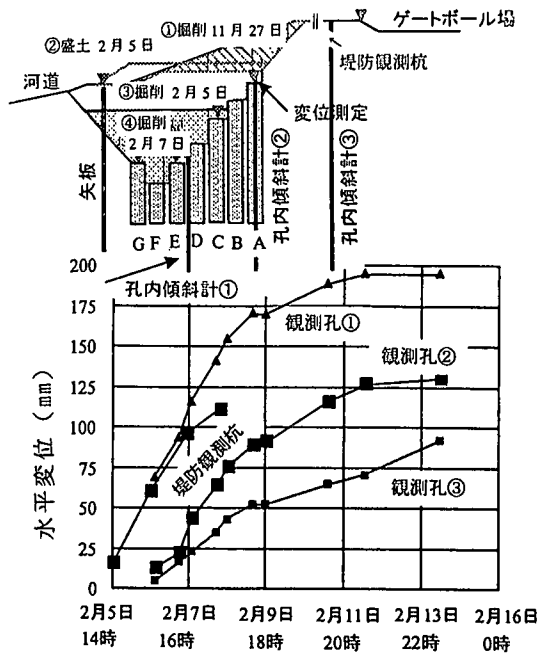
図-5 No. 48+10m地点の観測孔頭部および天端の水平変位の経時変化

図-5に平成8年2月5日から2月14日のNo. 48+10m地点の3箇所の観測孔頭部および堤防肩観測杭の水平変位の経時変化を示す。観測孔No. 2は改良体内部に、観測孔No. 1は杭間に設置してある。2月9日から堤防背後の排土を行ったため観測杭のデータは2月8日までしか取られていない。排土の範囲は図-3b)に示した範囲とほぼ同じである。なお、観測孔No. 3と堤防肩の観測杭は近接している。孔内傾斜計による観測を始めた2月6日の時点で、観測杭には60mmを越える水平変位が観測されているにもかかわらず、孔内傾斜計による観測では5mmの変位しか観測されていない。これは孔内傾斜計を設置するボーリング位置を定めるために局所的に地盤改良体の頭部が露出するまで掘削しており、これによって孔内傾斜計設置前に地盤が変位したことが推測される。したがって、孔内傾斜計で測定された変位量は3本の観測孔の相対変位量を示すもので絶対変位量ではない。実際の水平変位量は、孔内傾斜計によるものより少し大きい。掘削により孔内傾斜計の変位が増大したので2月9日より背後地盤の排土を実施し、2月14日には変位の増加はほぼ停止した。

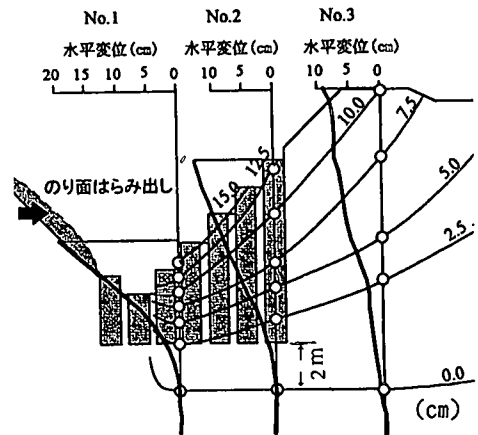
図-6 No. 48+10m地点の孔内傾斜計による観測結果と等水平変位量曲線(挿入式傾斜計による計測結果)

図-6に2月14日時点における3カ所のボーリング孔の水平変位の深度方向分布を示す。なお、いずれのボーリング孔の水平変位も下端を不動点として整理している。ボーリング孔の下端部を通るような深いすべりは実際的には起こりにくいのでこの整理で問題ないと思われる。観測された変位は曲げ変形的である。改良体下端位置での水平変位は2cm程度で、それより2m下方では水平変位は発生していない。測点No. 47+10m地点の地盤改良杭の変位は後列ほど大きかった。本地点では前列のNo. 1の方がNo. 2より大きい。前述したようにNo. 1は改良体の杭間に設置しているので、杭間粘土が中抜けした可能性がある。図-6には孔内傾斜計と観測杭での観測結果を基にして作成した等水平変位量曲線を併記してある。これから曲げ変形が卓越していることが明らかである。

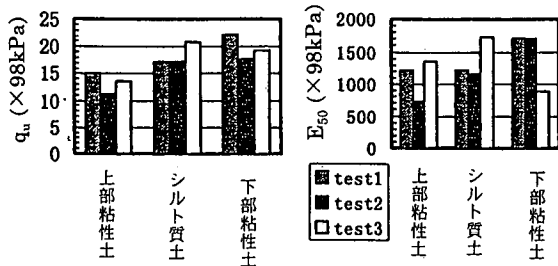
図-7 地盤改良後の一軸圧縮強度と変形係数

図-7に地盤改良後の q_u と変形係数 E_{s0} を示す。何れも材令28日の改良土で、3供試体の試験結果を示している。地盤改良前の粘着力 C は19.6~39.2kPa, 変形係数 E_{s0} は0.20~1.47MPa程度であったが、改良後は粘着力 C は0.54~1.08MPa, 変形係数 E_{s0} は70.5~169.5MPaになっている。改良前に比べて粘着力は28倍程度に、変形係数は100~300倍程度に改善されている。また、当初の目標値である $q_u=0.98\text{MPa}$ も十分クリアされている。以上より、地盤改良体は十分な強度を発揮しており、過大な変形要因として地盤改良体の強度不足は考えられない。

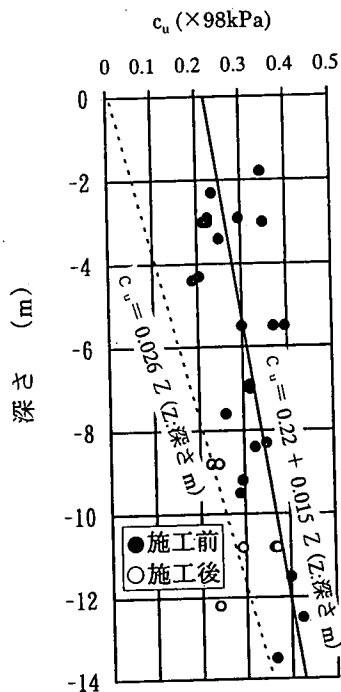
図-8 地盤改良前後の粘性土の一軸圧縮強度

そこで、地盤改良後測点No.48地点のボーリング孔No.1とNo.2の地盤改良杭下端から0.5m付近の非改良部から不攪乱試料を採取し、一軸圧縮試験を実施した。試験結果を図-8に示す。これから地盤改良による攪拌により改良体下端の地盤の一軸圧縮強度が2~3割程度低下していることがわかる。このデータは改良体間の地盤の試験結果ではないが、全体的にこの程度の強度低下が起こっているとして粘性土掘削完了時の安全率をフェレニウス法により求めてみた。用いたせん断強度は $c_u = 0.026Z (\times 98\text{kPa})$ (Z :地表面からの深さm)で、得られた安全率は護岸工事の掘削計画断面で1.36であった。したがって、地盤改良による攪拌により粘性土地盤の強度低下が起こっていたとしても、それだけでは変状発生の原因を説明できない。

以上のことから、改良体周辺の粘土地盤に強度低下はみられるが、これだけで今回の変状発生の原因を説明することはできないことが分かる。

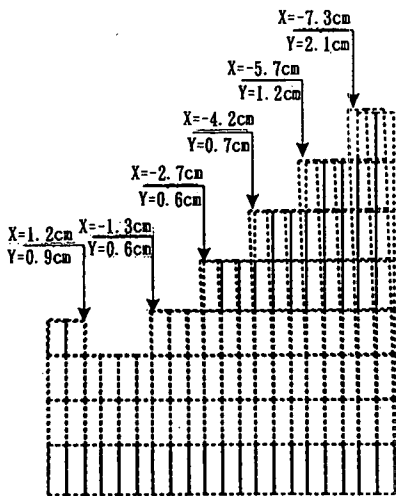
図-10 地盤改良体の弾性FEM解析結果

解析結果を図-10に示す。実測値では最大20cm程度の水平変位が観測されたのに対して、解析では7.3cm程度と今回の変状を十分には説明できていない。しかし、前述したように杭間粘土は地盤改良に伴う乱れにより若干強度低下が起り、弾性係数も実際は低下していることを考慮すると解析値は7.3cmより少しは大きくなる。図-6に示した等水平変位量曲線からも弾性的な曲げ変形が今回の変位の一つの要因であることが伺える。

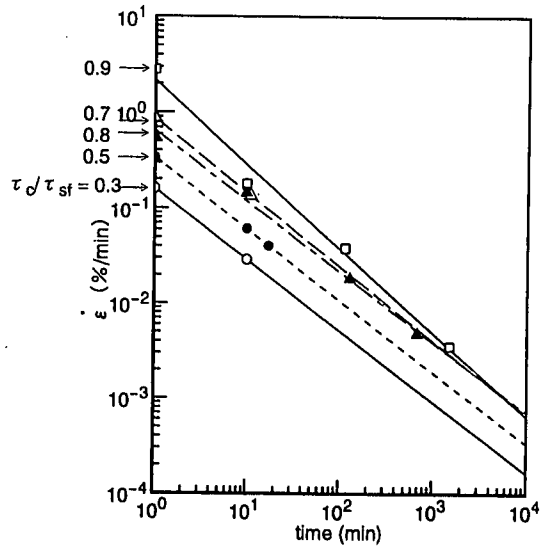
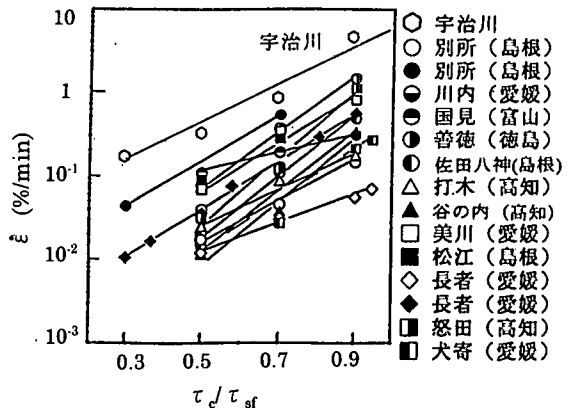
図-11に各載荷段階におけるひずみ速度 $\dot{\epsilon}$ と時間 t の関係を、また、図-12に $t=1\text{min}$ の時の $\dot{\epsilon}$ と応力比の関係を示す。ここで、応力比は τ_c/τ_{sf} である。図には全国の地すべり地のすべり面粘性土の試験結果も併記してある⁵⁾。いずれの試料も $\log \dot{\epsilon}$ と応力比の関係は、直線関係にあることがわかる。宇

治川粘性土の応力比の変化に伴うひずみ速度の変化は、応力比が0.7から0.8に変化するとひずみ速度は約1.54倍、0.7から0.9に変化するとひずみ速度は約2.64倍となる。宇治川の試料と地すべり地のそれを比べると何れの応力比でも宇治川の粘性土のひずみ速度がかなり大きい。

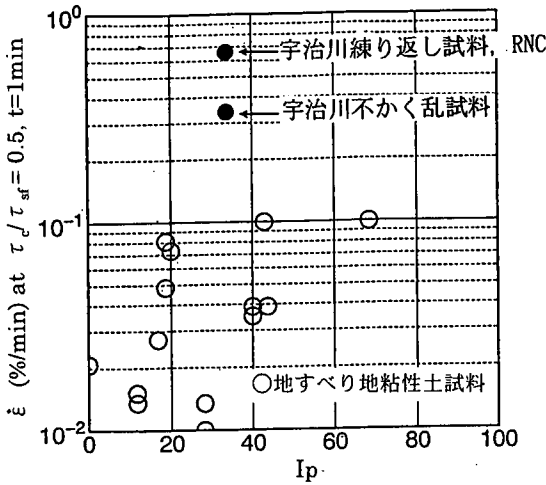
図-13 $\tau_c/\tau_{sf}=0.5$, $t=1\text{min}$ におけるひずみ速度 $\dot{\epsilon}$ と塑性指数 I_p の関係

図-13に $\tau_c/\tau_{sf}=0.5$ で、 $t=1\text{min}$ におけるひずみ速度 $\dot{\epsilon}$ と塑性指数 I_p の関係を示す。図中の白丸は、図-12に示した全国の地すべり地のすべり面の粘土の試験結果である。また、RNCは不かく乱試料を練り返し、再圧密した供試体を意味している。地すべり地の粘性土にはスメクタイトを多量に含む第三紀層地すべり地のものが含まれている。第三紀層地すべり地は、年間のクリープ的な移動が何mにも達している。宇治川の粘性土は地すべり地の最も大きなひずみ速度を持つ粘性土と比べても3.5倍程度大きい。通常の地すべり地の粘性土のそれと比べると10倍以上も大きい。これから、当該地区では、僅かの応力変化で顕著なクリープ変形が発生することが予想される。なお、宇治川の粘性土が卓越したクリープ特性を示す理由は不明である。以上より、宇治川の粘性土地盤はクリープ特性が異常に卓越した地盤であることが明らかになった。したがって、当該地盤の過大な変位の原因として粘性土のクリープの影響が極めて大きいと考えられる。掘削に伴う地盤変形を粘弾塑性解析などの数値解析によって予測することは可能であるが、本対象地では応力履歴が不明なこともありあまり実用的とはいえない。実際の設計では、クリープ変形の影響を考慮し低減したせん断強度、例えば上限降伏値のようなものを用いることも考えられる。なお、クリープ試験から求められ

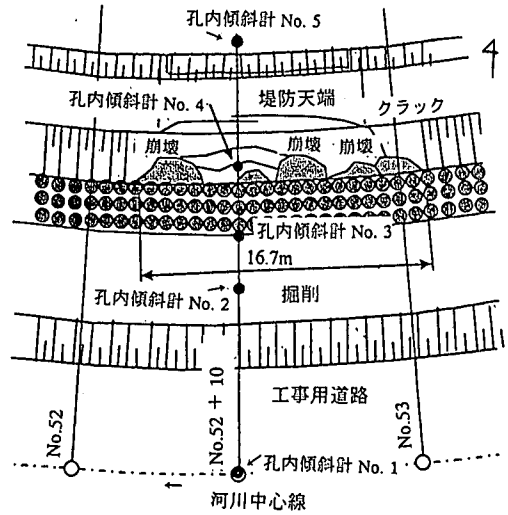
図-16 小崩壊発生箇所の平面図ならびに孔内傾斜計の設置位置

変位観測は図-16の平面図に示すように、当初はNo. 52+10mの地点で孔内傾斜計を5箇所設置して行った。しかし、10月14日に未改良部ののり面で小崩壊が発生したので、10月16日以降No. 52, No. 52+10m, No. 53の各位置で7本の観測杭を設置して地表面変位の観測を行った。

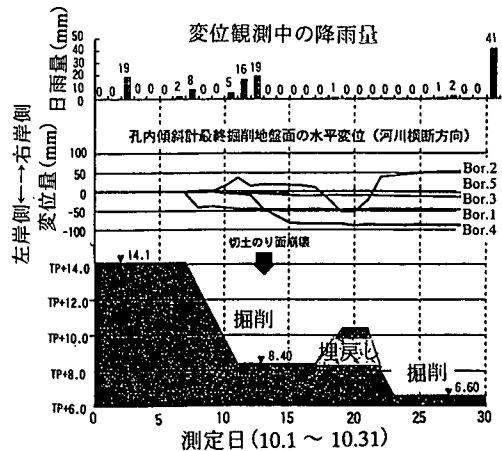
掘削期間中における孔内傾斜計設置地点の地盤表面の水平変位の挙動を図-17に示す。また、掘削が完了し、変位も停止した10月28日における孔内傾斜計の観測結果を図-18に示す。図-18にはのり面の崩壊面を併記してある。Bor. 1は、10月8日に約50mm左岸側に変位し、以後の変位増加は見られない。8日の変位は工事用道路の盛土を施工したときに発生したものであり、掘削には関係ない。Bor. 2は最終的に約50mm右岸側に変位している。これは南側のり面掘削に伴う地盤変位と考えられる。10月18日～21日の間では、左岸側の変位が認められるが、北側のり面頭部を排土した土が掘削面に堆積したことによるもので、掘削に伴う変位ではない。Bor. 3は10月13日に左岸側へ5mm程度の変位を生じた。これは図-18に示す北側のり面の非改良部崩壊の影響である。その後、掘削が進んでも変位は増加していない。Bor. 4

なお、図-17で10月17日～21日にかけて2mほど埋め戻しをしているが、これは小崩壊に続く大規模な崩壊の発生を危惧したためである。変位観測に基づき大規模な崩壊の発生のおそれがないことを確認してから掘削を再開している。

なお、地盤の変形挙動には降雨量が影響すると考えられるので簡単に述べておく。平成7年度工事においてはクラック発生日前の10日間で1mmの降雨があっただけであり、降雨が大変位発生の要因ではない。平成8年度工事では図-17に示すように小崩壊発生前の10日間に総計69mmの降雨が記録されており、これが表層の小崩壊を誘発したと考えられる。

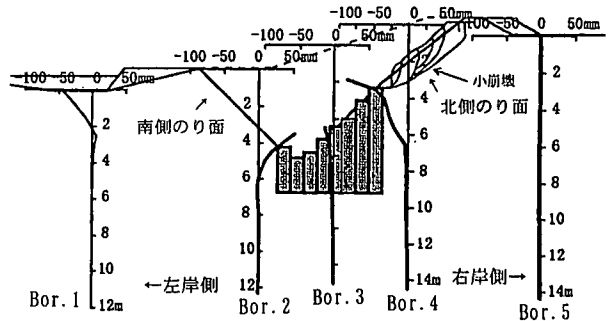
図-18 孔内傾斜計による地盤の水平変位の観測結果と堤体の崩壊断面

は10月13日に変位が急激に発生し、17日には左岸側へ70mm変位した。これも北側のり面の非改良部の崩壊の影響である。のり面崩壊時に、この位置の測定管が抑止杭の役割を果たしており、すべり土塊の重量で大きく変化した。のり面を緩勾配で切り直した後は、変位が増加することはなかった。Bor. 5では変位は認められない。のり面崩壊時にも変位が認められなかった。
