海洋鋼構造物の被覆防食 工法に関する長期試験

福手 勤¹・阿部正美²・真鍋昌司³・栗栖孝雄⁴

Key Words : marine steel structure, organic high-build coating, inorganic high-build coating, petrolatum and protective cover system, painting, exposure test, visual inspection, monitoring

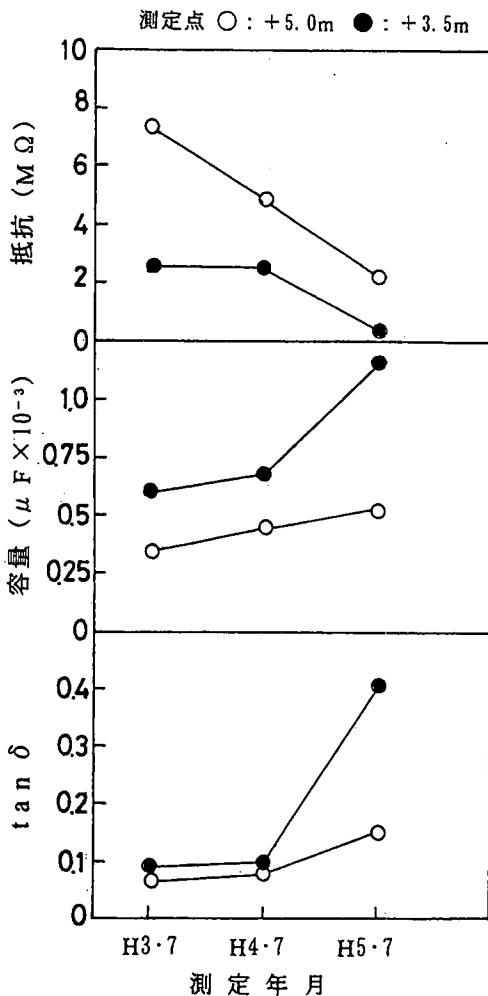
図-3 インピーダンス測定結果
(1000Hz)

代表的な杭(No. 13)におけるインピーダンス測定の結果を図-3に示す。経年的に抵抗値は減少し、容量とtan δは増加していることから、防食層に何らかの変化が現れていると思われるが、これは過去にFRVカバーが損傷した際に、海水が浸入したことも原因として考えられる。しかし、剥離調査の結果では腐食の兆候は認められなかった。

現在、実施しているインピーダンス測定によるモニタリングは、特に実構造物に対しては、必ずしも確立された手法ではないので、今後更に追跡調査を

行うとともに、モニタリング法の改良にも力を注ぐ必要があるといえる。

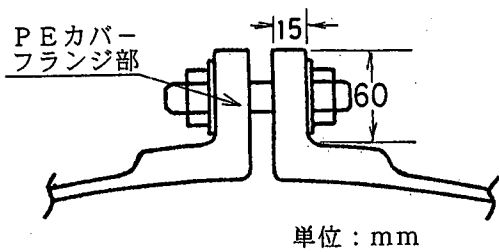
図-4 PEカバーフランジ部の寸法

保護カバーの損傷事例は10年間で4件あったが、いずれも試験開始後1~3年目に発生している。これは①流木等の衝突と、②波の繰り返しによる疲労が原因と考えられる。

前者に対しては、漂流物による破損の危険性に対処するとともに、試験海域が強大な衝撃波力が作用する砕波帯に位置することを考慮し、当初1.5mm厚さのFRVカバーから厚さ5mmのポリエチレン（PE）製カバーに取り替えたところ、その後の破損は認められなかった。また後者に対しては、フランジ部分が厚さ4~5mm、幅80mmであったのを図-4に示すように厚さ15mm、幅60mmとすることにより、疲労しにくくした。その結果、その後の損傷は発生していない。
