兵庫県南部地震による宅地地盤被害と各種要因との関係分析

沖村 孝¹・二木幹夫²・岡本敦³・南部光広⁴

本論文では、地震による宅地地盤被害を対象として、兵庫県南部地震による被害を述べるとともに各種要因との関係を分析し、被害原因について考察を行った。さらに、変状のあった代表的な箇所での安定解析を実施し、水平震度と安全率との関係について分析を行った。その結果、地震による被害発生の原因と地震時に作用した安定解析上の水平震度の大きさについて概ね推定することができた。

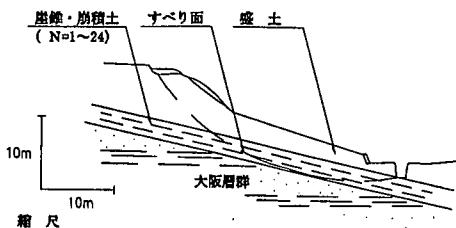
図-1 のり面変状箇所の代表事例¹⁾

パターンIは宮城県沖地震で多く見られた例であり、旧の谷筋もしくは山麓部に堆積していた崖錐堆積物や崩積土、強風化土上に盛土したために、地震時にこれらがすべり面となって変状、崩壊が発生したケースである。兵庫県南部地震においてもこの種の変状は発生しているが、図-1に示すように変状の範囲が狭く、のり面内もしくはそれに近接する宅地を数宅地巻き込んだものが大半である。

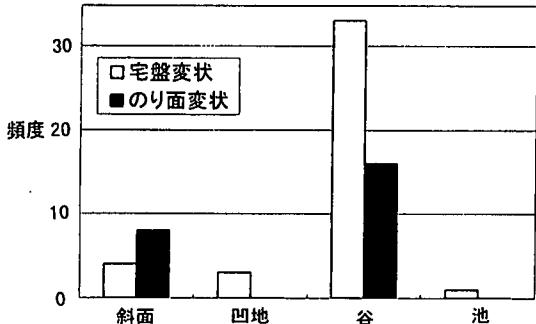
図-2 変状箇所の旧地形

地盤被害の発生と旧地形との関係を調べると、図-2に示すように宅盤変状では41箇所のうち33箇所が、のり面変状では24箇所のうち16箇所が旧谷地形の盛土で発生している。ここで谷地形としたのは、旧地形が谷地形のところを盛土したところのうち、谷縦断方向の盛土長さ(水平距離)をL、谷末端部における横断方向の盛土幅をBとして、 $B/L \leq 2$ を谷地形とし、それ以上のものは凹地形とした。一方、旧斜面上に盛土したところでは、宅盤変状が4箇所と少ないのに対して、のり面変状は24箇所中8箇所と多くなっている。

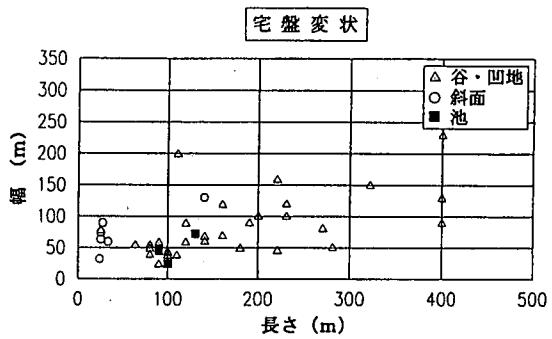
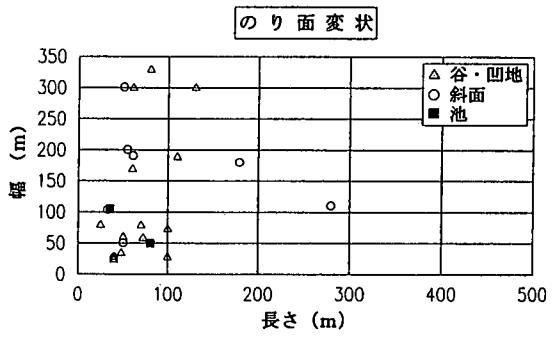
図-3 変状箇所の平面形状

次に変状箇所の平面的な形状を、長さ(移動方向)と幅(移動と直角方向)で表すと図-3に見られるように宅盤変状箇所とのり面変状箇所とでそれぞれ特徴が認められる。すなわち、宅盤変状は旧谷地形のところに集中し、被災形状は縦型(移動方向に長い)が多いのに対して、のり面変状は横型(移動直角方向に長い)が多く、旧地形としては谷に限らずいろいろなところで発生していることがわかる。

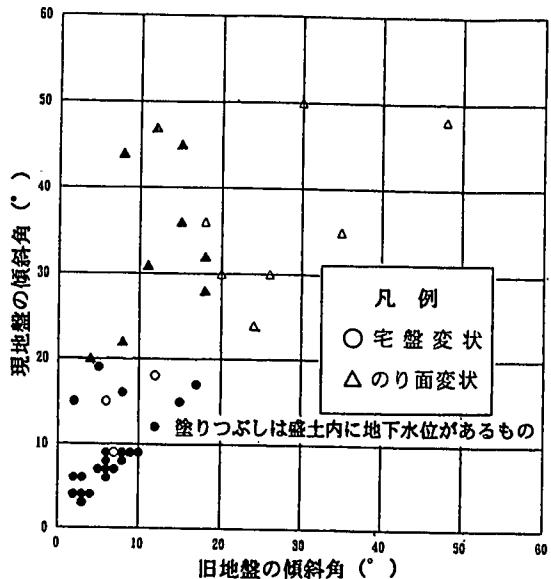
図-5 旧地盤と現地盤との傾斜角関係

図-5は現地盤と旧地盤の傾斜角の関係を示したものである。同図によると現地盤については宅盤変状で10°

未満のところが多いのに対して、のり面変状箇所では、すべてが20°以上となっている。一方、旧地盤については、図-2に示したように両変状とも谷地形のところが多いのを反映して、傾斜が20°未満のところが多い。

図-4に示すように地盤変状が盛土区域全体に発生していれば、現地盤と旧地盤の傾斜角が近くなるのに対して、盛土域末端部寄りに変状箇所が発生していれば、図-5における1:1の関係より上側に離れてプロットされることになる。同図を見る限りの面変状は1:1の関係より上側にプロットされており、被害が盛土域の末端部寄りに発生していることがわかる。同図中で現地盤の傾斜角が30°以上のところについては、古い時代に造られた石畳や擁壁が数段設けられているところが多く、それら全体を巻き込む状態ですべり破壊的な変状が発生しているところが多い。一方、宅盤変状は1:1の線上もしくはその近くにプロットされるところが多く、変状長が長いこととも相伴って、盛土区域全域にわたって発生しているところが多い。

図-5中、黒印(●)は盛土内に地下水位が存在することを示している。のり面変状では、旧地盤の傾斜角が20°以上になると、盛土内に地下水位の存在しないところがほとんどであった。これに対して、旧地盤の傾斜角が20°未満のところでは、ほとんどの箇所において地下水位が存在しており、地下水位の存在と地盤変状との関係が深くなる可能性を示唆している。

宅盤変状箇所は、旧地盤の傾斜角が20°未満と緩く、盛土内に地下水位の存在するところがほとんどであり、地下水の存在が変状発生の大きな要因となっていることが推察される。

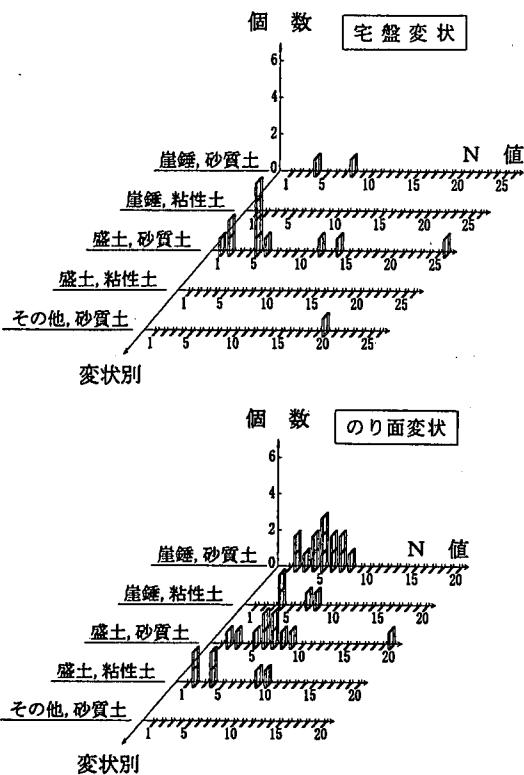
図-6 変動ゾーンもしくは想定すべり面における土質とN値との関係

地盤調査の結果を図-6に示す。同図から変動ゾーンもしくは想定すべり面付近の地質は、崖錐と盛土が半々を占めていることが分かる。ここで両層の地質境界にすべり面が存在する場合には、N値の小さい方の地質を選択した。同図によると盛土、崖錐とも砂質土のところが多く、N値はほとんどが10以下となっている。この傾向は宅盤変状でさらに強くなり、ほとんどすべてのN値が10以下である。これに対して、のり面変状では一部N値が10以上のところも存在している。

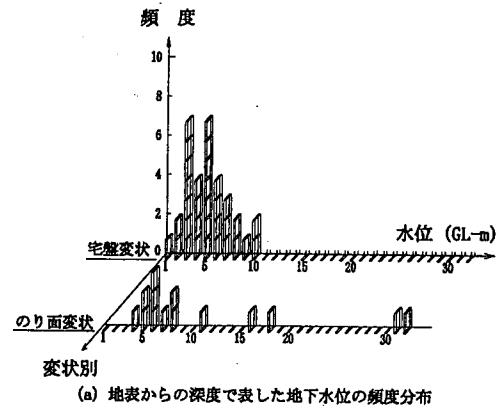
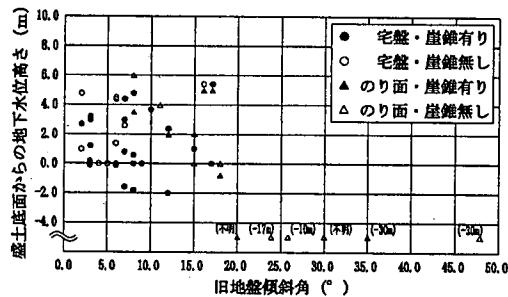
図-7 地盤変状箇所の地下水位

である。図-7(a)図から、変状発生箇所の地下水位は比較的浅く、特に宅盤変状箇所においてはGL-5m以浅が多いことがわかる。(b)図によると盛土底面からの地下水位高さは、旧地盤傾斜角と関係があり、旧地盤の傾斜が急になる程地下水位高さが低くなる傾向を示している。また、旧地盤の傾斜角が20°以上になると、盛土内に地下水が存在しなくとものり面変状が発生している。一方、旧地盤の傾斜が緩いところでは、地下水が帶水しやすく、排水対策が重要なことを示している。すなわち、排水対策が十分でなければ、盛土内に地下水位が上昇し、地盤変状の発生する可能性が高くなることを示唆している。

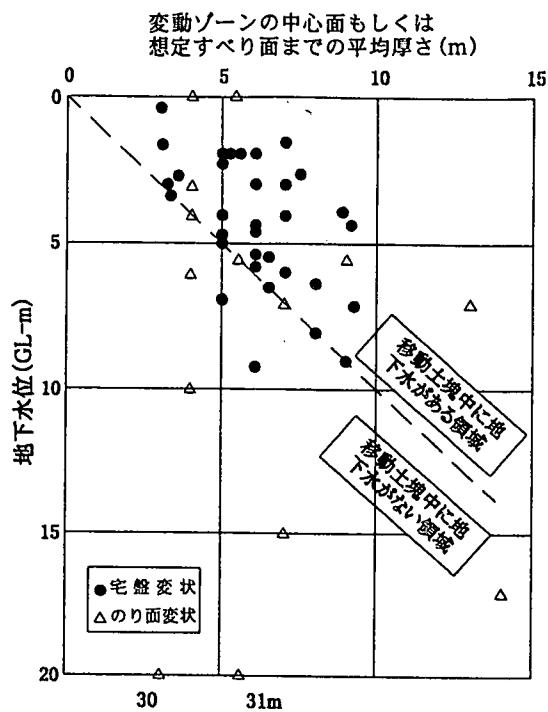
図-8 想定すべり面の深度と地下水位の関係

図-8は、ボーリング資料から読みとった変動ゾーンの中心面および想定すべり面までの深度と、地下水位の関係を示したものである。同図で1:1の関係より上側のデータは、変動ゾーンもしくは想定すべり面に地下水が存在していたことを示している。地下水位は降雨状況によって変化するので、被災時の状況を再現しているとは限らないが、同図から地盤変状のあった箇所のほとんどは、地下水が変状土塊中にあったことがわかる。

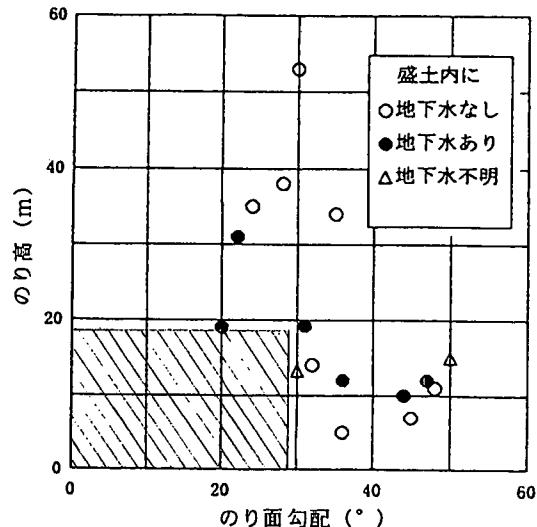
図-9 のり面変状箇所におけるのり面勾配と
のり高との関係

域、すなわちのり高19m未満で、かつのり勾配30°未満ののり面では被害が発生していない。このことは、早い時期より宅地化された造成地においても、のり勾配が30°未満(1:1.8以上)であれば、通常盛土高(H≤15m)のところでは被害が発生していないことを示している。一般に盛土高が15m以上になると、高盛土の扱いになり、改訂後の宅地防災マニュアル⁷⁾では、必要に応じて地震時の検討を行うこととなっているが、同図はこのことを裏づけ

る結果となっている。

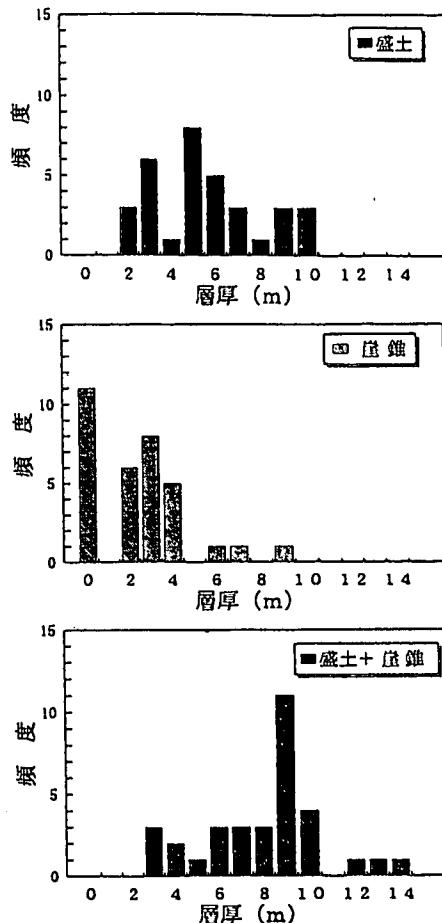
図-10 盛土および崖錐の層厚分布

図-10は、宅盤変状箇所のポーリング資料から、盛土と崖錐の厚さについて頻度分布をとったものである。盛土の平均層厚は5m、崖錐層厚は2m~4mで両地層を合計すると層厚は6m~10mのところが多い。このことは、盛土層が10m以上になると、盛土内に多少地下水位が上昇しても、地表面からの深度が大きいために、地盤の流動化が起こりにくいのに対して、盛土厚の薄いところでは全般に地下水位が浅くなるため、地盤の流動化が起こりやすいとも考えられる。

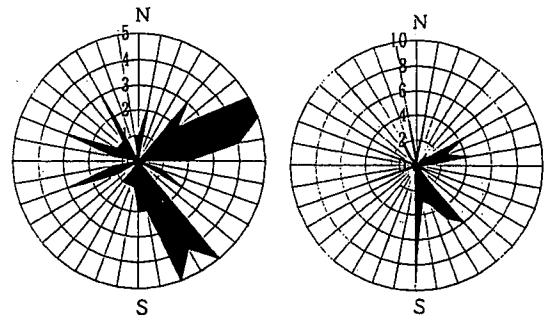
図-11 移動方向別にみた変状箇所の分布

図-11は地盤変状の移動方向を方位10°ごとにとり、変状箇所数とその面積を集計したものである。箇所数で見ても変状箇所の面積で見ても、方位に対し一定の傾向が認められる。すなわち、六甲山南～東麓には東北東～西南西方向に断層が分布しているが、変状の発生は、断層方向である東北東～西南西方向と、その直角方向であ

る北北西—南南東方向に集中しているのがわかる。六甲山南～東麓の地域では、これらの方向の傾斜地盤が数多く存在することにも関連するが、変状発生箇所が東北東の方向と南南東の方向にかなり集中しているのは、地震動の大きさとも関連する可能性が高い。一般に横ずれ断層運動に伴うS波は、断層面の方向とその直角方向に卓越することが知られており⁸⁾、これらの方向の傾斜地盤では大きな地震外力を受けた可能性も考えられる。

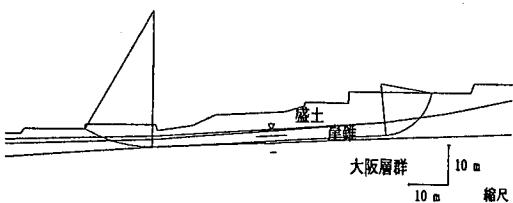
図-12 安定解析断面（宅盤変状（液状化発生の可能性が高いところ：地点番号 No. (2)））

図-12, 13に示すように、宅盤の変状箇所は同じ厚さで長さの長いものが多い。直線すべりの状態に近いので、

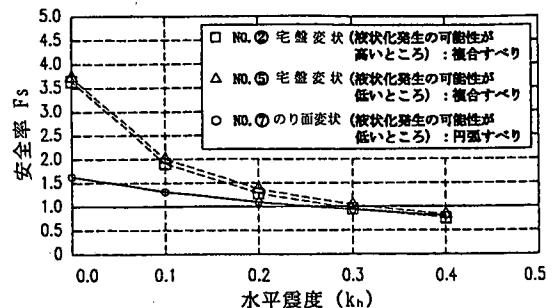
図-15 水平震度と安全率の関係

安定計算結果を、表-4 および図-12~15 に示す。なお、表-4 に示す限界震度(k_M)とは、図-15 から安全率1.0になるときの水平震度を読みとった値である。

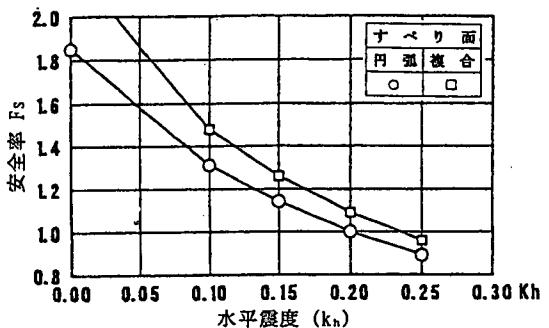
図-16 水平震度(K_h)と安全率(Fs)関係⁶⁾

また、表-1 のパターン I は宮城県沖地震による宅地被害例⁴⁾である。この例に対しても西ら⁶⁾が盛土、崖錐等の土質定数を既往の設計指針より推定し、安定解析を行っている。計算結果は図-16⁶⁾に示す通りであるが、それによると $k_M=0.20 \sim 0.24$ が限界震度となっている。

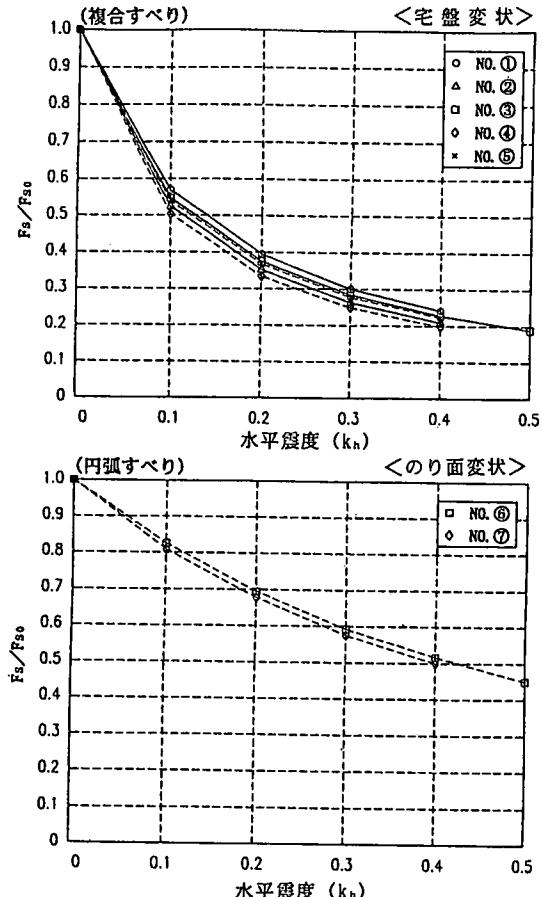
図-17 地震度と安全率低下割合との関係

図-17 は、地震時安全率の常時安全率に対する比を縦軸にとり、震度に対する安全率の低下傾向を示したものである。これによれば宅盤変状では、常時の安全率が大きいものの、震度に対する安全率の低下割合が大きい。例えば、震度 0.25 に対する地震時安全率は、のり面変状で常時の安全率の 0.65 倍程度に低下するが、宅盤変状(液状化発生の可能性が高いところ)では、0.3 倍程度まで低下している。二木¹⁸⁾も同様な検討を行い、斜面傾斜

角が緩くなるほど、地震時の安全率低下割合が大きくなることを示している。これらのこととは、すべり面(変動ゾーン)勾配が緩く、常時の安全率が大きい宅盤の場合においても、地震時における検討が必要なことを暗示している。

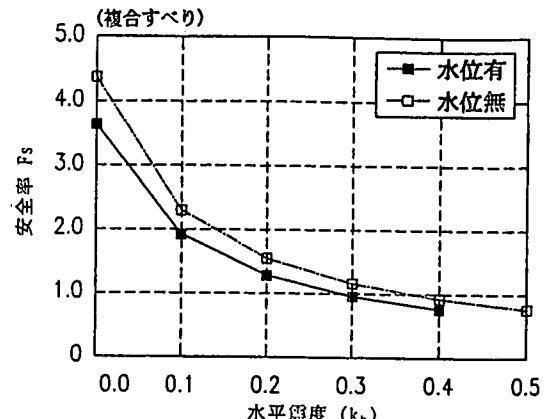
図-18 地震度と安全率の関係

宅盤変状では、盛土中に地下水位が確認されている事例が多い。図-18は、宅盤変状で液状化発生の可能性が高い箇所を例にして、地下水位を低下させた場合の安全率を試算した結果である。水位有は、既往調査で確認された地下水位を設定した場合であり、水位無は、盛土内の地下水位を完全に排水した場合を想定した場合である。なお、ここで求めた水位有の安全率は、液状化発生による水頭上昇を考慮していない値である。同図より、地下水位がなければ限界震度が $0.29 \rightarrow 0.37$ と大きくなっていることがわかる。二木¹⁸⁾や前島ら¹⁹⁾も他の箇所において同様な計算を行い、地下水位の高低が安全率に大きく影響することを示している。今回計算を行った地点においては、液状化が発生した可能性が高く、実際に作用した震度としては、 $k_h=0.29$ よりも小さかったものと推察されるため、地下水がなければ、地震時においても安全率は大き

く、宅地は安定した状態であることがわかる。
