堆積性泥岩に起因する強酸性水の発生と その対策について

工業団地造成地内の調整池の完成直後、底面のたまり水が強酸性を呈していることが発見された。調査した結果、底面に露出した泥岩層(新第三紀堆積岩)に存在するパイライト(黄鉄鉱、 FeS_2)に起因する硫酸イオンの生成によるものであった。対策工として底面に遮断層を設ける方法を提案した。具体的な工法の選定にはVE手法を用い、最終案として酸性化した表土をはぎ取り、そこに良質土(場内発生の客土)とセメント系固化材を混ぜた改良土による遮断層を設置する工法を選定した。試験施工を実施し、対策工の妥当性を確認するとともにデータをもとに施工仕様を決定した。対策工の実施後調整池は湛水されたが、5ヶ月を過ぎる頃から水のpHは安定し次第に7付近に収束していることが確認された。

THE OCCURRENCE OF HIGHLY ACIDIC WATER IN A POND DUE TO SEDIMENTARY MUDSTONE LAYER AND MEASURES TAKEN TO STABILIZE THE PH VALUE

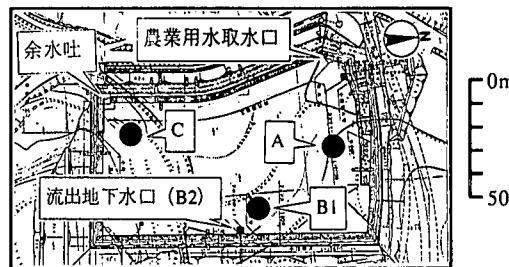
図-2 調整池平面図

調整池の平面図を図-2に示す。酸性水の発生した調整池は造成地の西端にあり、もともと溜め池であった場所を利用したもので、その西側には水田が広がる。大きさは東西に約55~70m、南北に105~115mで約6300m²の面積を持つ。底面の地層はKm2層の泥岩であり、その底面の標高は136.3mである。なお図-2に示す流出地下水口とは、調整池の東側に広がる工業団地の敷地に地下水排除のための暗渠網が配備されており、その末端となる流出口である。ここから地下水が調整池へ流入する。

採水は、調整池へ流入する流出地下水（図-2のB2点）およびたまり水（水深1~5cm）のある3地点（A点；農業用水取水口付近、B1点；流出地下水口付近、C点；余水吐付近）から行った。水質分析項目はpH、亜硫酸イオン（SO₃²⁻）、硫酸イオン（SO₄²⁻）、アルカリおよびアルカリ土類金属イオン（Na⁺、K⁺、Ca²⁺、Mg²⁺）である。結果を表-1に示す。

表-1において、A点、C点で強酸性を示したのは水の交換がほとんどない場所のためであり、B1点の水が強酸性を示さなかったのはパイライトの酸化反応は進行するものの、流出地下水による希釀効果がはたらいたものと考えられる。

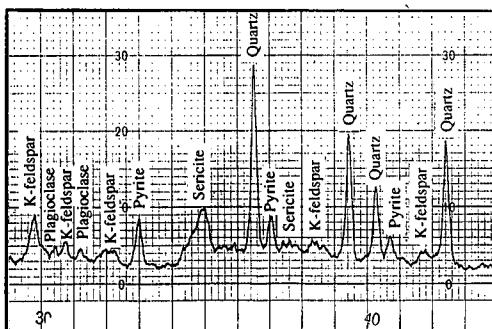
図-3 X線回折チャート

泥岩試料をKm2層より採取し、粉末法によるX線回折を行った。X線回折チャートの一部を図-3に示し、これをもとに有意な鉱物の相対量を推定した結果を表-3に示す。

図-3および表-3より、石英、長石に次いで粘土鉱物などとともにパイライト(FeS₂)の存在が確かめられた。

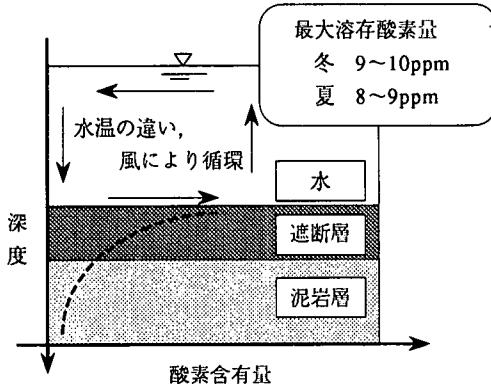
図-4 遮断層設置による酸素含有量推定図

この考え方を模式図として示したのが図-4である。図中の点線は、遮断層の効果によりその低下が期待される酸素含有量を示す。将来、調整池に水が溜まると、調整池底面付近まで溶存酸素は循環・供給される。底面の泥岩層の上に遮断層を施せば、泥岩への酸素の供給は少なくなり、泥岩層中の酸素含有量は低下すると判断された。

「1.はじめに」で述べた酸性水発生に対する2件の対策例は、パイライトの酸化反応より生じた硫酸イオンの影響を防ぐために行われた対策であった。ここに提案する遮断層は、パイライトの酸化反応そのものを防ぐことを目的としたもので、もともと自然地山においてパイライトがおかれている還元状態に戻し、酸化反応を抑えようとするものである。

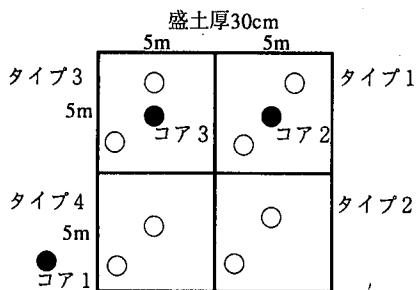
図-1-1 試験施工平面図とコアサンプル位置

調整池内に4区画（1区画：5m×5m）を整備し、各区画に場内発生の良質土のみ（タイプ1）およびセメント系固化材¹⁰⁾の配合比率を変えて良質土と混合した3種類の改良土（タイプ2, 3, 4）による厚さ30cmの遮断層を盛り立てた。試験施工平面図とコアサンプリング位置を図-1-1に示す。

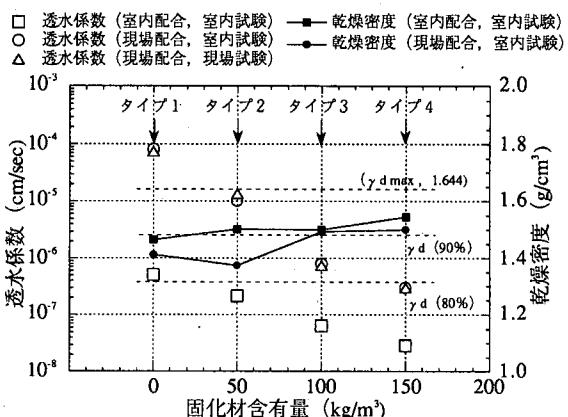
図-1-2 透水試験結果

図-1-2より、透水係数を固化材の配合量別に比較すれば、3種類の透水係数とも良質土のみのタイプ1の透水係数が最も大きく、以下固化材が多く配合される順に、すなわちタイプ2、タイプ3、タイプ4の順に透水係数は小さくなる。室内配合と現場配合の違いに注目すれば、室内配合のすべての試料の透水係数は、 1.0×10^{-6} cm/secより小さいが、現場配合の試料ではそれよりも各配合において $1 \sim 2$ オーダー大きい値を示す。 1.0×10^{-6} cm/secより小さな値を示す配合はタイプ3とタイプ4のみである。すな

わち固化材の配合量が 100kg/m^3 （タイプ3）以上で、締固め度が90%以上であれば、 10^{-6}cm/sec オーダー以下の透水係数が期待できることがわかる。

乾燥密度に関しては、室内配合では固化材が多く配合される順に高くなる傾向を示す。現場配合でも同様の傾向を示すが、タイプ2での値が良質土の場合よりも低く、タイプ3やタイプ4の場合に比べても大きく下回る。この原因として、現場では客土された良質土に多少の土塊が混入することは避けられず、粒度調整された室内的試料と比べれば、均一性という点で劣り、加えて固化材との混合にバックホウを使用したため搅拌不足や転圧不足のあったことが考えられる。

これに対し、固化材 100kg/m^3 以上の配合（タイプ3, 4）で締固め度が90%以上であれば室内試験とほぼ同じ密度が得られている。上記施工性の問題点を克服するためには、ある程度富配合にする必要があると思われる。

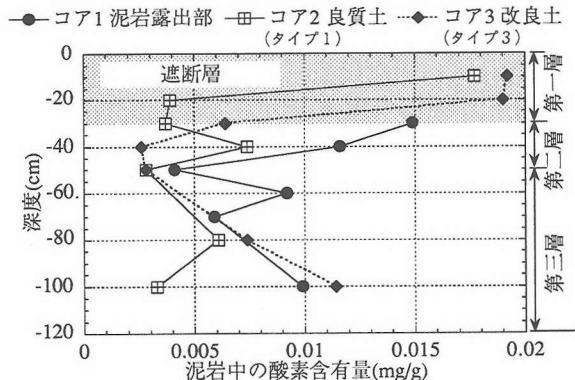
図-1 4 深度別酸素含有量

図-1 4より酸素含有量は3試料とも表層（第一層）部分が高く、中層（第二層）では低く、下層（第三層）では再び高くなっている。

第一層は泥岩層の上の遮断層に相当する深度0~30cmの範囲である。タイプ1およびタイプ3とも下層に比べ酸素含有量が高い。地表に近く空隙率が泥岩と比べ大きいことなどがその原因と思われる。

第二層は遮断層直下深度30~50cmの範囲にある泥岩層である。泥岩露出部のものに比べ、タイプ1

およびタイプ3の直下の方が酸素含有量が少ない。この層は遮断層直下にあり、遮断層によって泥岩層への空気の供給が抑制され、酸素含有量が少なくなったものと考えられる。

第三層の深度50cm以深では3タイプとも第二層と比べ酸素含有量が高い。ここでのRQDは3タイプとも10%前後と低い値を示し、泥岩層に多くの割れ目が存在する。なおRQDとは¹²⁾、岩盤のボーリングを行った際に0.1m以上の健全な部分の合計が1m当たりにどれだけの長さで存在するかを100%表示したものである。自然の地山において、この深さまで空気が供給されやすい状態にあったことや、遮断層設置後においても遮断層の領域外からの空気の供給があったことが、またこの層におけるパイライトの含有量が少なく、そのため酸素含有量が高かった可能性がその理由として考えられる。しかし、これらに関しては未調査であり判断できない。

第三層の酸素含有量は確かに第二層より高いものの、第一層の約半分の値を示す。調整池底面全域の遮断層の設置や長期的な時間の経過によって、次第に酸素含有量は低下していくものと推測される。

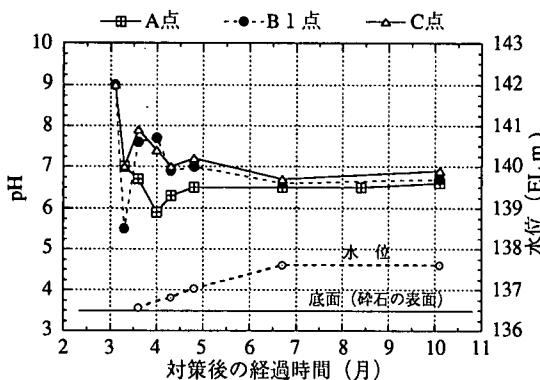
図-15 対策後の調整池のpH測定結果

図-15より、各点とも対策後5ヶ月までは変動が見られる。B1点、C点ではpH 7より高い時期があるが、これは固化材に含まれるセメントの影響と思われる。5ヶ月を過ぎる頃から、水位の上昇による希釈効果もあり、3点とも安定して推移し次第にpH 7付近に収束している。

調整池の水は対策前は赤色を呈し、アメンボなどの生物が生息できない状態であったが、対策後は明らかに池の水の色も異なりこれらを散見する。
