# 寒冷地における防食塗装の 耐久性に関する研究

本研究では、寒冷地における防食塗装技術の確立に向けて、鋼道路橋塗装便覧の塗装仕様に加えて氷海用塗料や新たに試作した寒冷地用重防食塗料などの超厚膜型塗装系の性能を暴露試験と実橋試験に基づいて評価した。暴露試験 10 年、実橋試験 8 年の結果から、寒冷地用重防食塗装系としては、ジंकリッチペイントを下塗とし、エポキシ+ポリウレタンまたはふっ素樹脂塗料を適用した塗装系が防食性に優れていること、超厚膜型塗装系も耐候性に優れた上塗り塗料を適用すれば重防食塗装系として期待できること、およびフタル酸、塩化ゴム系塗料は、早期に割れ、はがれ等が発生し、寒冷地用塗料として不適であることなどが明らかになった。

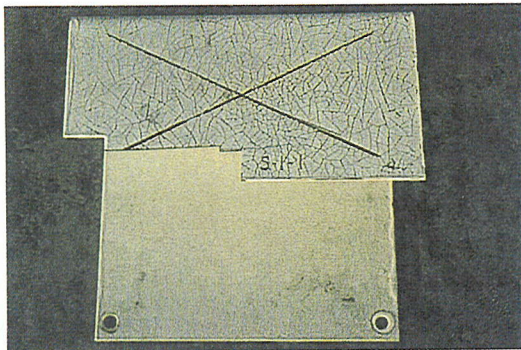
写真-1 No.1 塗装系(WPL+鉛系さび止め+フタル酸)  
暴露10年後の塗膜われの状態(札幌)

No.1 塗装系(WPL+鉛系さび止め+フタル酸)の試験片では、表-3に示すように、暴露1.5~2年の間に太陽光線が直接当たる①, ②, ④面(図-2参照)にわれが発生した。暴露5年後には試験片全面に認められるようになったが、太陽光線が直接当たらない③, ⑤, ⑥面の発生密度は少ない。海岸地域(室蘭, 留萌)では暴露3年後にわれ, さびへと進行(主に①, ②, ④面)した。札幌, 小利別でも同様な傾向でわれを生じたが暴露7年までは、試験片全面にさびは発生しなかった。この

たことによって早期にわれが発生し、塗膜のわれた部分より水分がさらに塗膜下まで浸透してさびを発生させたものと推察される

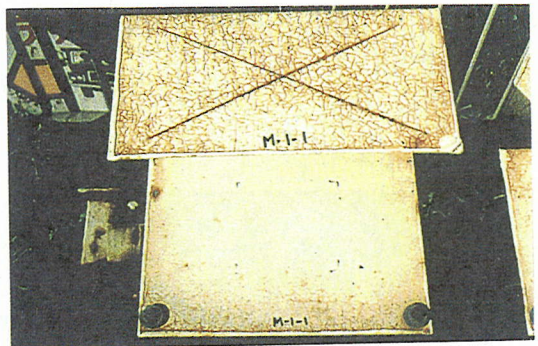
写真-2 No.1 塗装系(WPL+鉛系さび止め+フタル酸)  
暴露10年後の塗膜われの状態(室蘭)

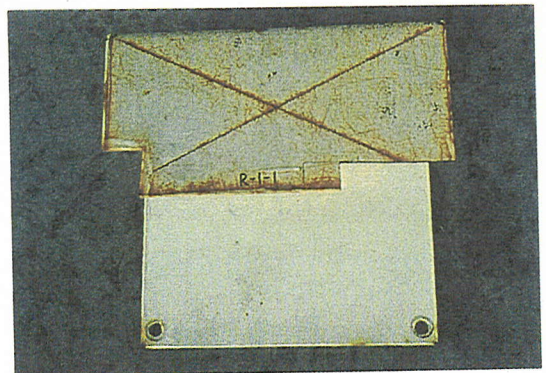
写真-3 No.1 塗装系(WPL+鉛系さび止め+フタル酸)  
暴露10年後の塗膜われの状態(留萌)

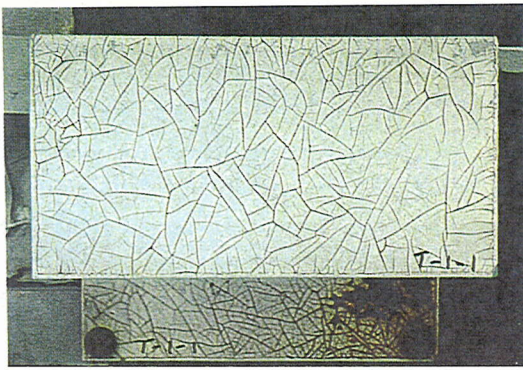
写真-4 No. 1 塗装系(WPL+鉛系さび止め+フタル酸)  
暴露10年後の塗膜われの状態(小利別)

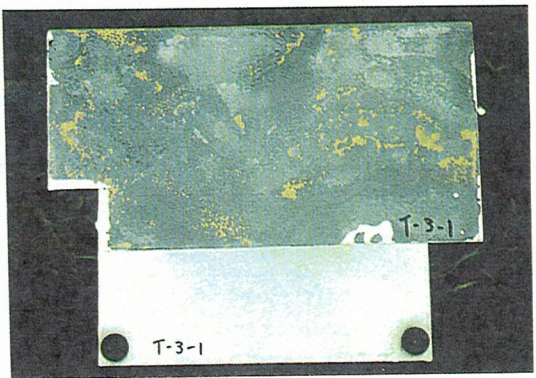
写真-5 No3. 塗装系(WPL+鉛系さび止め+フタル酸)  
暴露10年後の塗膜われの状態(小利別)

小利別に暴露した、No. 3塗装系(IZP+WPS+フェノールノックロ+フェノールMI0+塩化ゴム系塗料)では、暴露1年後に②面に2~5mm程度のふくれが発生し、その後①、③方向に著しく振興して2年後には、はが

れへと進行した。この原因を明らかにするため実験室で低温環境試験を行った結果、本塗装系は-30℃以下になると、塗膜にわれを生じることが明らかになった<sup>11)</sup>。小利別は、日本国内で最も低温となる地域として知られている。小利別に10年間暴露した塗膜の外観状態を写真-5に示す。

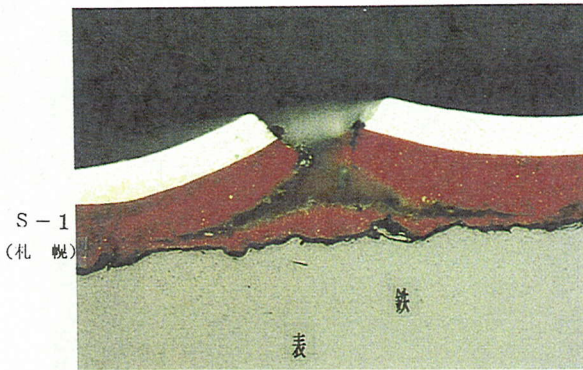
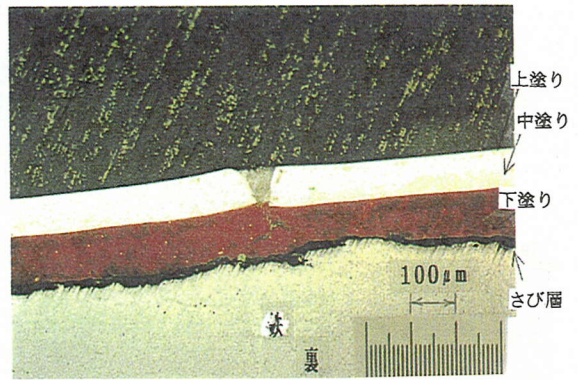
写真-6 塗膜断面の顕微鏡写真(×100)

No. 1 塗装系(WPL+鉛系さび止め+フタル酸)

塗膜にわれを生じたNo. 1塗装系(札幌, 留萌)の塗膜断面の顕微鏡観察により, われは鉄面まで達していることがわかった(写真-6, 7参照)。また, われの大きさ(幅)は, 札幌に暴露された試験片のほうが大きいことがわかった。塗膜にはがれを生じたNo. 3塗装系(小利別に暴露した試験片)の断面顕微鏡観察の結果, ジンクリッチペイントとフェノールMIOの層間で剥離していることが判明した(写真-8参照)。

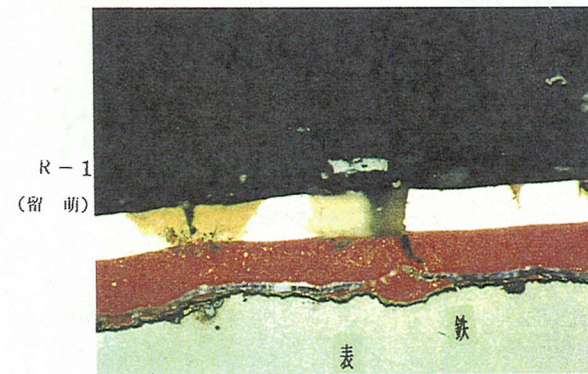
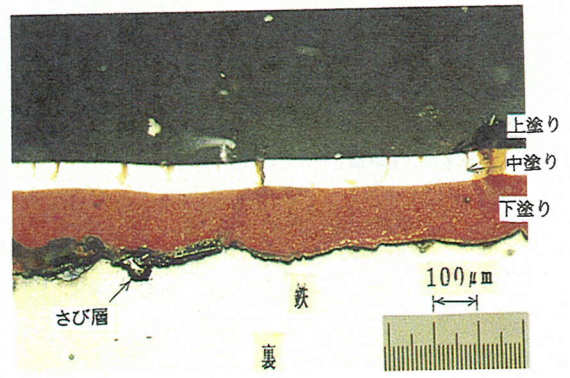
写真-7 塗膜断面の顕微鏡写真(×100)

No. 1 塗装系(WPL+鉛系さび止め+フタル酸)

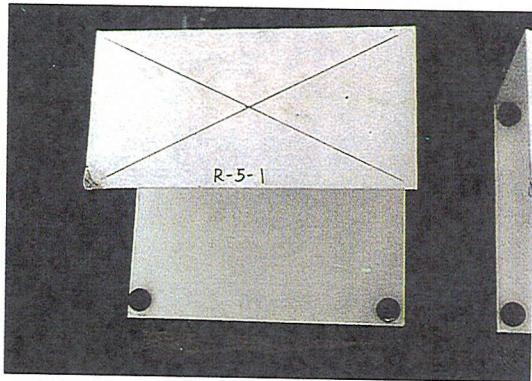
写真-9 No. 5 塗装系 (IZP+珪酸樹脂+MIO+ポリアウレタン)  
クロスカット部からの発錆が少ない塗膜の状態

鉄素地面に無機ジンクリッチペイント(IZP)を適用した塗装系は, クロスカット部からのさび発生が非常に少ない。しかし, No. 1塗装系(フタル酸樹脂塗料), No. 2塗装系(塩化ゴム系), No. 10塗装系

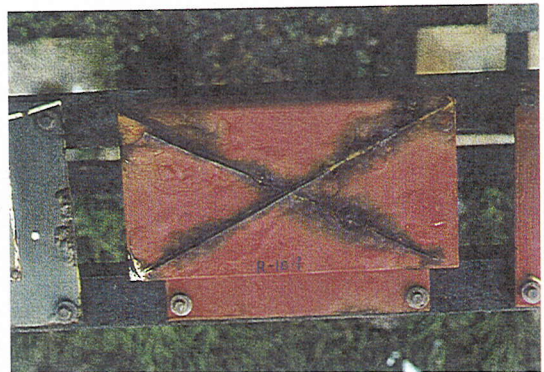
写真-10 No. 10 塗装系氷海用塗料(珪酸樹脂系)  
クロスカット部からの発錆が著しい塗膜の状態

(氷海用塗料)などのように, IZPを適用していない塗装系は, さびの発生が多く, 著しい場合は, はがれまで進行していた(写真-9, 10参照)。

(4) ジンクリッチペイントを下塗とした場合は、傷(クロスカット)の部分からのさびの進行は遅い。しかし、ジンクリッチペイントを適用していない塗装系は(例えばNo.10氷海用塗料)、さびの進行が早く、著しいものは塗膜がはがれることがある。

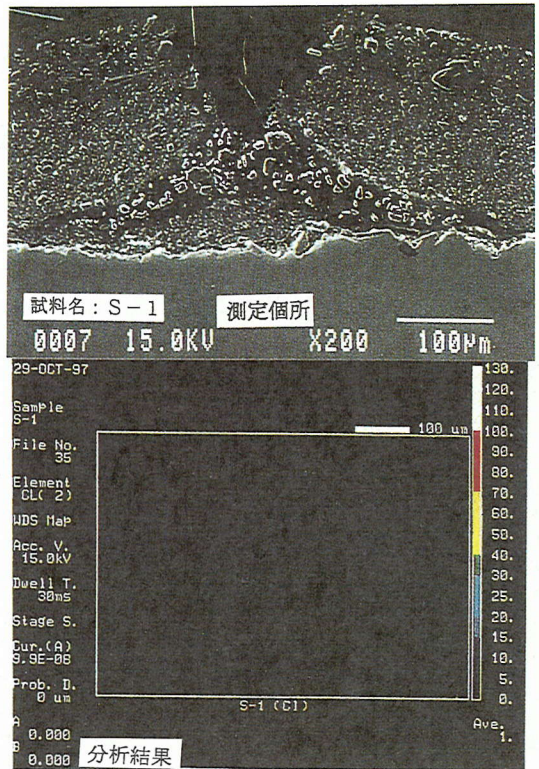
写真-11 EPMA分析 (札幌)

No.1塗装系は, 4試験場いずれでもわれを生じたが, このわれの中に腐食促進物質である $\text{Cl}^-$ がどのように浸透しているのかを, 飛来塩分の影響を多く受ける海岸地域 (留萌) と影響の少ない一般市街地 (札幌) について, EPMA分析を行った. その結果, 写真-11, 12に示すように海岸地域 (留萌) に暴露された試験片には, われ内部まで塩分が確認されたが, 一般市街地 (札幌) に暴露した試験片からはほとんど検出されなかった.
