兵庫県南部地震による宅地擁壁被害の特徴と原因

本論文では、兵庫県南部地震による宅地擁壁の被害実態を述べるとともに、各種要因との関係を分析し、被害原因についての考察を行った。被害のあった代表的な箇所については、被害のあったところとその近傍で被害のなかったところを対比する形で地盤調査を行い、地盤と被害との係わりについて考察を行った。その結果、地震による被害発生の原因と地震時における宅地擁壁の安定性を明らかにすることができた。

CHARACTERISTICS AND CAUSE FOR DAMAGE OF RETAINING WALLS ON HOUSING LOTS BY THE HYOGOKEN-NAMBU EARTHQUAKE

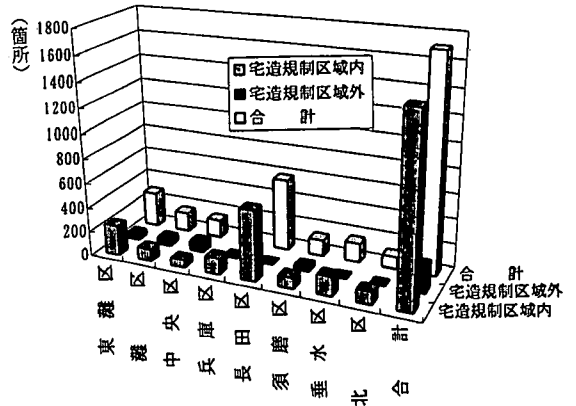
図-2 各別宅地擁壁被災状況

神戸市における行政区ごとの宅地擁壁の被害発生状況を図-2に示す。被害を受けた擁壁は、長田区が最も多く、次いで東灘区であった。長田区では六甲山南麓に大阪層群よりなる丘陵地が存在しており、この地域に宅地

擁壁が密集している。被害の多くはこれら丘陵地に築造された擁壁で発生しており、擁壁数の多さとも関連して被害箇所も多くなっているものと思われる。次に、東灘区は他区に比べると山麓部が地形的に急峻であり、高い擁壁が数多く存在しているため、被害箇所が多くなっているものと思われる。ただ、擁壁数そのものが長田区よりも少ないのと合わせて、宅地化された時期が長田区に比べると新しく、宅造法の適用を受けた擁壁が多かったために、長田区と比べて被害数が少なかったものと思われる。

ころを対象として指定されている。このようなことより、兵庫県南部地震による擁壁被害も図-2に示すように宅造規制区域内で1478箇所と全体の87%を占めている。これ以外の区域で被害が発生しているところは、主として六甲山南麓の宅造規制区域よりはずれた地域に散在している擁壁であり、局部的に地形勾配が急なところであったために、宅地化にあたって擁壁が築造されていたところである。

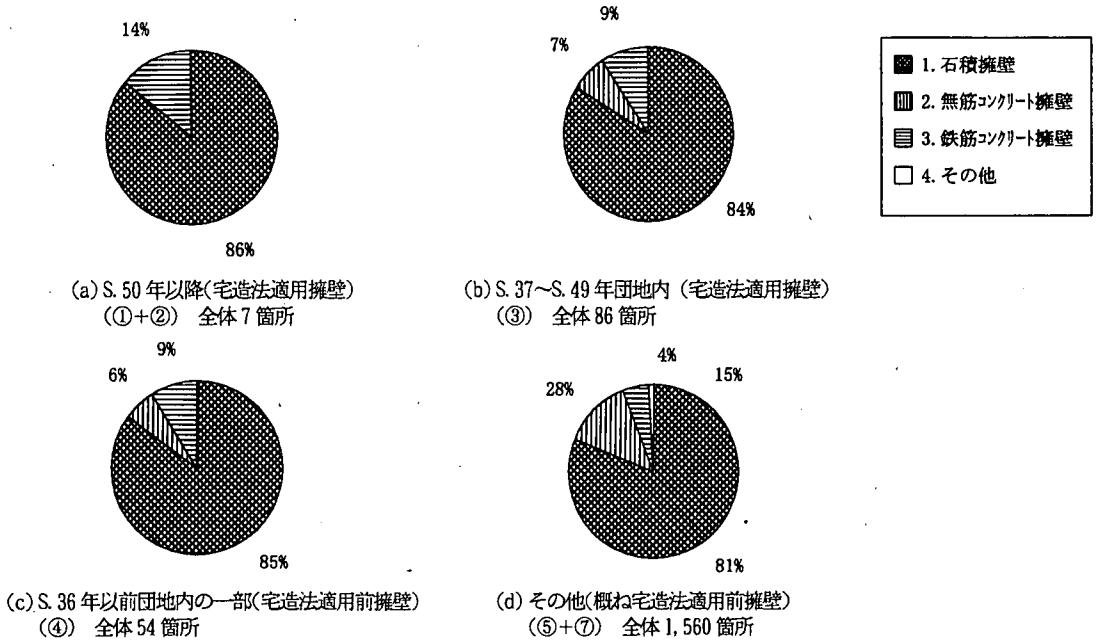
図-3 年代別被災擁壁タイプ別区分 (図中の①~⑦は表-2に示している①~⑦の区域に該当している)

図-3は、被災擁壁を年代別にタイプ区分を行った図である。いずれも80%以上が石積み擁壁であるが、表-2の(⑤+⑦)に区分される宅造法適用前擁壁では81%と多少比率が少なくなっている。図-4、5も合わせて(a)~(d)図になるにしたがって、概ね擁壁の築造年代が古くなるものと読みかえることができる。

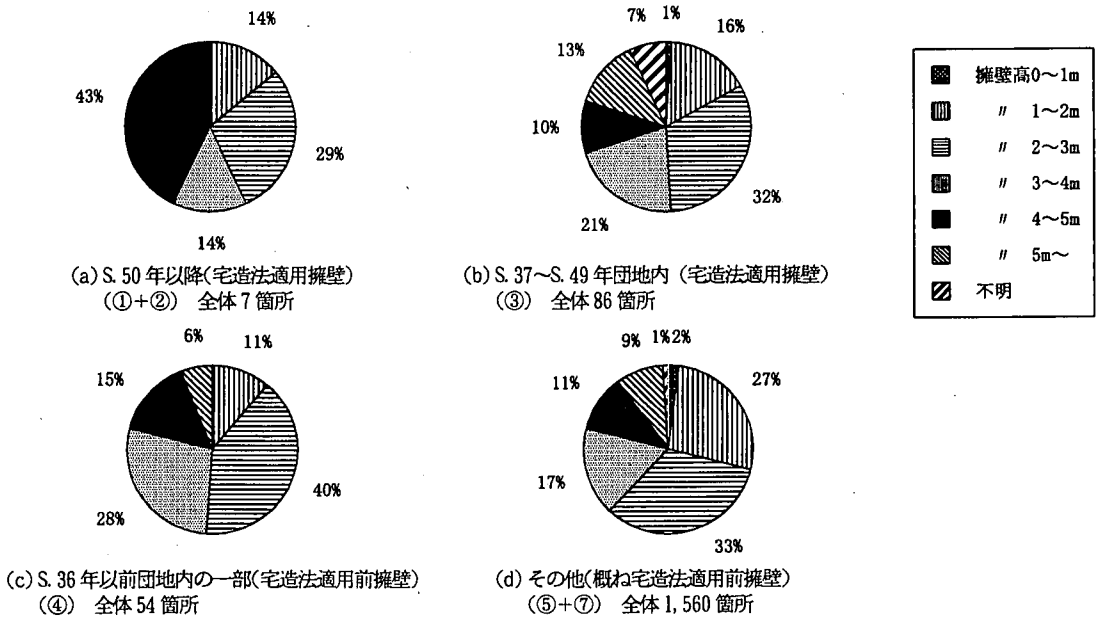
図-4 年代別被災擁壁高さ区分 (図中の①~⑦は表-2に示している①~⑦の区域に該当している)

図-4は、被災擁壁を年代別に高さ区分を行った図である。いずれも2~3mもしくは3~4mの擁壁が多い。大きな傾向として、年代が古くなるにしたがって、高さが低いものでも被災を受けている割合が高くなっている。

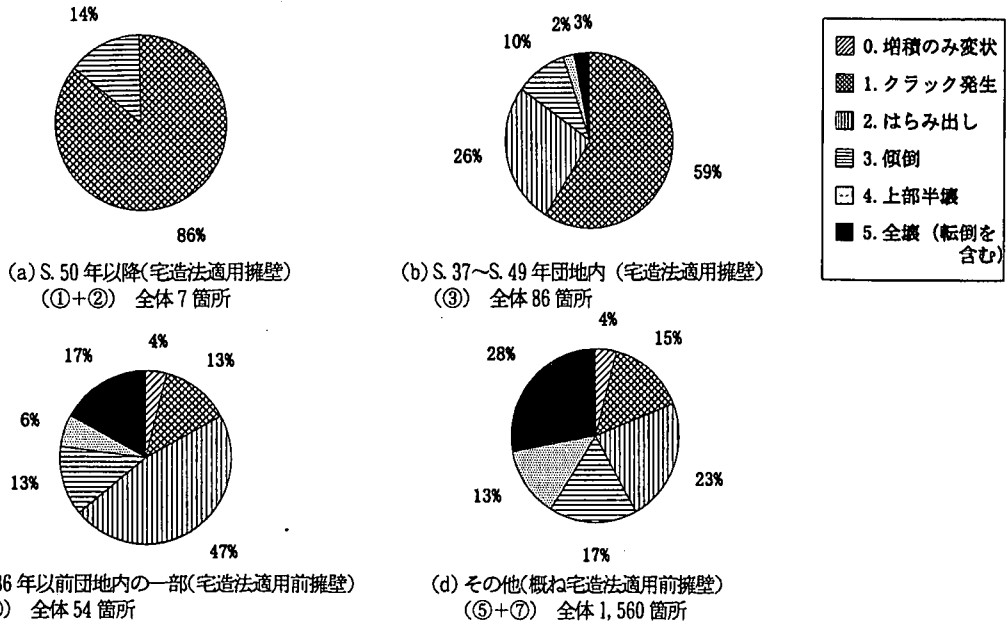
図-5 年代別被災形態区分 (図中の①~⑦は表-2に示している①~⑦の区域に該当している)

被害を受けた擁壁について、年代別に被災形態区分を行ったものが、図-5である。同図によると昭和50年以降に築造された宅造法適用擁壁のうち、被害を受けた7箇所のうち6箇所がクラック発生、残りの1箇所がL型擁壁の僅かな傾倒であった。昭和37年~昭和49年の間に造成団地内で築造された宅造法適用擁壁では、地盤変状区域内にあるものも含めて、クラック発生が全体の59%に対して、被害の激しい上部半壊と全壊との合計はわずか5%であった。

一方、昭和36年以前に築造された造成団地内の宅造法適用前擁壁においては、クラック発生が13%であるのに対して、上部半壊と全壊と合わせたものが23%であった。

これらのことにより、宅造法による技術基準を満たす擁壁とそうでない擁壁とについては、被災形態についてかなりの違いがある。すなわち、図-5においては、上2つの図は宅造法の適用を受けた擁壁に関するものであり、下2つの図が宅造法適用前擁壁と見なせるが、被災程度が激しい上部半壊、全壊について見ると、前者に対して後者の発生率がかなり高くなっている。すなわち、宅造法に基づく技術基準を満たす擁壁は、建物等にも大きな被害を及ぼす上部半壊や全壊などの形態が極めて少なかったことになる。

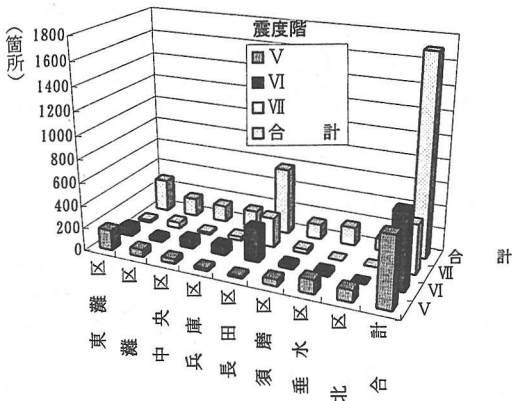
図-7 震度階別の被災状況

全被害箇所を対象として、各震度階区域に分布する被災擁壁数を図-7に示した。各震度階区域の被災箇所の構成比は、震度VIが最も多く39%、次いで震度Vが36%、

震度VIIが25%であった。各震度階別の擁壁総数が不明であるため、被災率での評価ができず、断定的なことは言えないが、擁壁総数では震度Vの区域が最も多く、次いで震度VI、VIIの順に少なくなっているものと思われる。一方、被災箇所数では震度VIの区域が最も多く、震度VIIの区域でも全体の25%の箇所数が存在しているので、全体に震度が大きくなるにしたがって被災率も高くなっている可能性が高い。

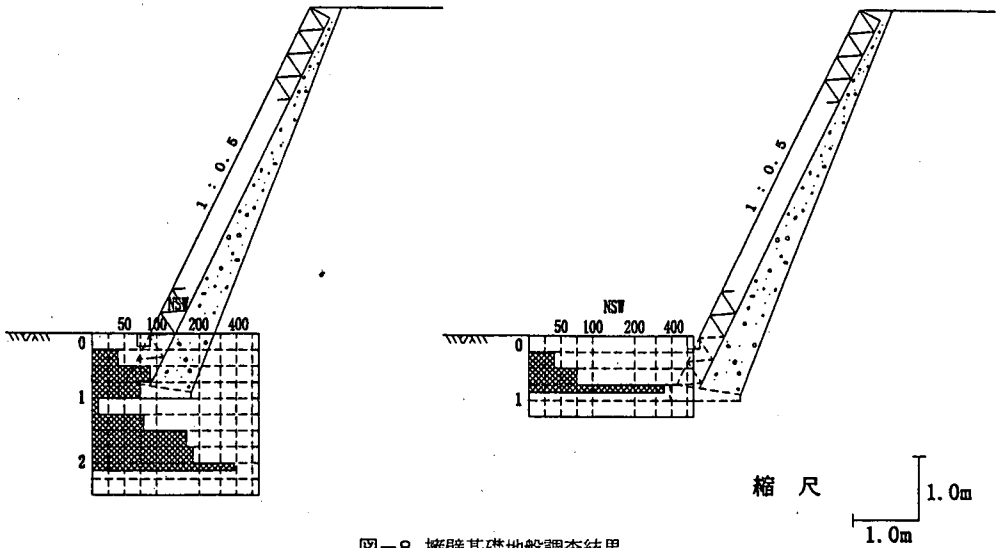
図-8 擁壁基礎地盤調査結果

擁壁基礎地盤の支持力不足や基礎の沈下によって、擁壁本体に変状の発生している箇所が多かつたので、基礎地盤の状態を把握する目的で、変状が発生していた箇所とそれに近接した非変状箇所においてスウェーデン式サウンディング試験を実施した。図-8に結果の一例を示すが、基礎が沈下している所では N_{sw} 値が 10 程度であるのに対して、変状のなかつた所では N_{sw} 値が 200 以上となっている。図-9⁷⁾は調査結果全体をまとめた図であり、根入れ部分も含めた擁壁全高と基礎底面地盤の N_{sw} 値を示している。これによると、地盤の変状が認められる所の N_{sw} 値は、変状がない所の N_{sw} 値に比べて小さいことがわかる。変状が生じている所の N_{sw} 値は、擁壁全高が 6 m のものを除くと概ね 50 以下であるのに対して、変状を起

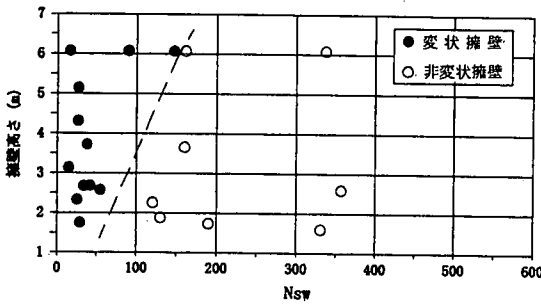
図-9 擁壁基礎底面地盤の N_{sw} 値⁷⁾

により N 値に換算すると、基礎が沈下している所では概ね $N=3\sim5$ であるのに対して、変状のない所では $N=9\sim24$ となっている。

以上のことより、宅造法に規定する技術基準に基づき築造された擁壁は、兵庫県南部地震において特別なものを除き、大きな被災を受けていないことから、当該地震において経験した震度 V に相当する地震に対しては十分な安定性を有しているものと思われる。震度 $VI\sim VII$ の区域については、存在する擁壁が少なかったことから、今後の研究に待つところが大きい。これらの区域においても被災擁壁が認められなかったことより、かなりの耐震性を有しているものと推察される。基礎地盤については個々の問題であるが、兵庫県南部地震による被害でも基礎地盤の支持力不足や基礎の沈下によって変状が発生していたので、十分な締固め等による地盤支持力確保と盛土地盤においては過大な評価を下さないことが必要となる。
