# 1999年コロンビア・キンディオ地震 被害調査報告

橋本隆雄<sup>1</sup>・宮島昌克<sup>2</sup>

1999年1月25日にコロンビアのキンディオ県を襲った、マグニチュード6.2の直下型地震による現地被害調査を行った。この地震による死者は、1,000名以上に上る。現地で収集した資料をもとに、まず、地震および地震動や被害の概要を報告する。また、被害の最も大きかった人口約28万人のアルメニア市に注目して、建物の被害分布を市街地の変遷との関係で整理し、考察するとともに、上水道被害を中心にライフライン被害と復旧状況について報告する。

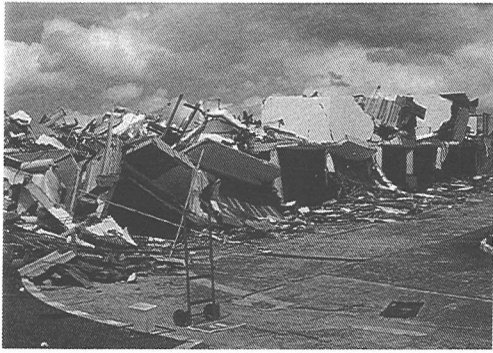
写真-1 竹筋泥壁工法，焼成煉瓦による無補強組積工法による建物(提供 E.Rodriguez grandos)

らず，地震時にそれぞれの壁が面外方向に容易に剥離，離脱して，建物の全体崩壊あるいは部分崩壊に至っているケースが多く見られた(写真-1)．一方，煉瓦先積みによる低層枠組組積工法，中低層RC骨組み煉瓦壁後積み工法による建物では，壁体部分がRC柱や梁，床部分本体とほとんど一体的に緊結されておらず，地震時には面外方向に容易に剥離，離脱した(写真-2)．そのために，独立柱化した細長い柱が座屈して建物の全体崩壊を招いているケースも見られた(写真-3)．さらに，RC柱の断面が小さいもの，施工面の問題からRC柱の断面が欠損しているものなども見られた<sup>5)</sup>．

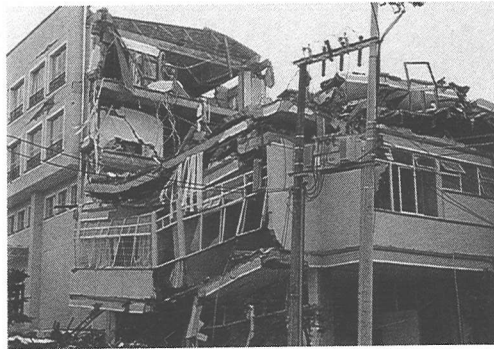
写真-2 独立柱化した細長い柱が座屈した建物  
(提供:E.Rodriguez grandos)

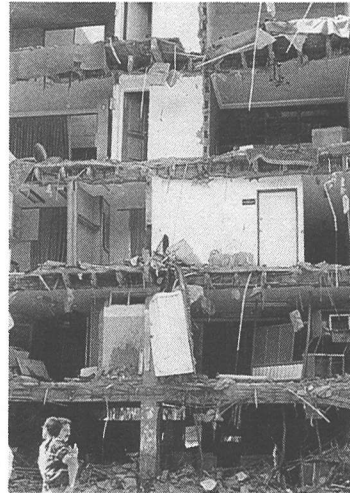
写真-3 中低層RC骨組み煉瓦壁後積み工法による建物(提供:E.Rodriguez grandos)

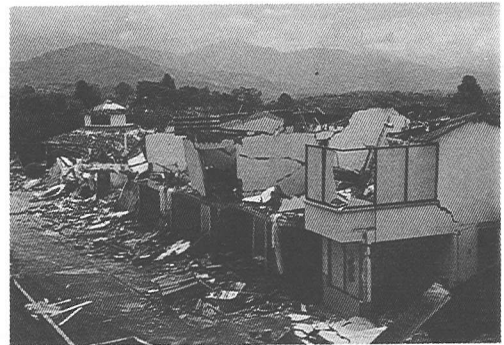
写真-4 大被害を受けたアルメニア市街地のブラジリア地区(提供:E.Rodriguez grandos)

での被害区分は倒壊が1割，倒壊は免れたが損傷が激しく全面撤去となるものが4割，中程度が3割，軽微なものが2割に及んだ．その西側には，アルメニア断層が北北東から南南西に横切っており，断層は直接動かなかったものの，地盤の悪い断層線の西側に被害が集中した．南部は，低所得者層が集中し，建物が古く，地盤が悪いため最も被害が多く，その区域の建物の全壊率は40～70%に及んでいた．そのほとんどが煉瓦造りの低層建物で，自分たちで建築したものが多く．しかし，中にはグアドゥアと呼ばれる太い竹を編んでつくられた，低コストである竹筋泥壁工法の平屋建てのものが，軽量であるためか被害が軽微なものもあった．ちなみに．北部のプロビデンス地区では全壊率が30%であるが，中央部のセントロ地区では90%，南部のブラジリア地区では95%であった(写真-4)．

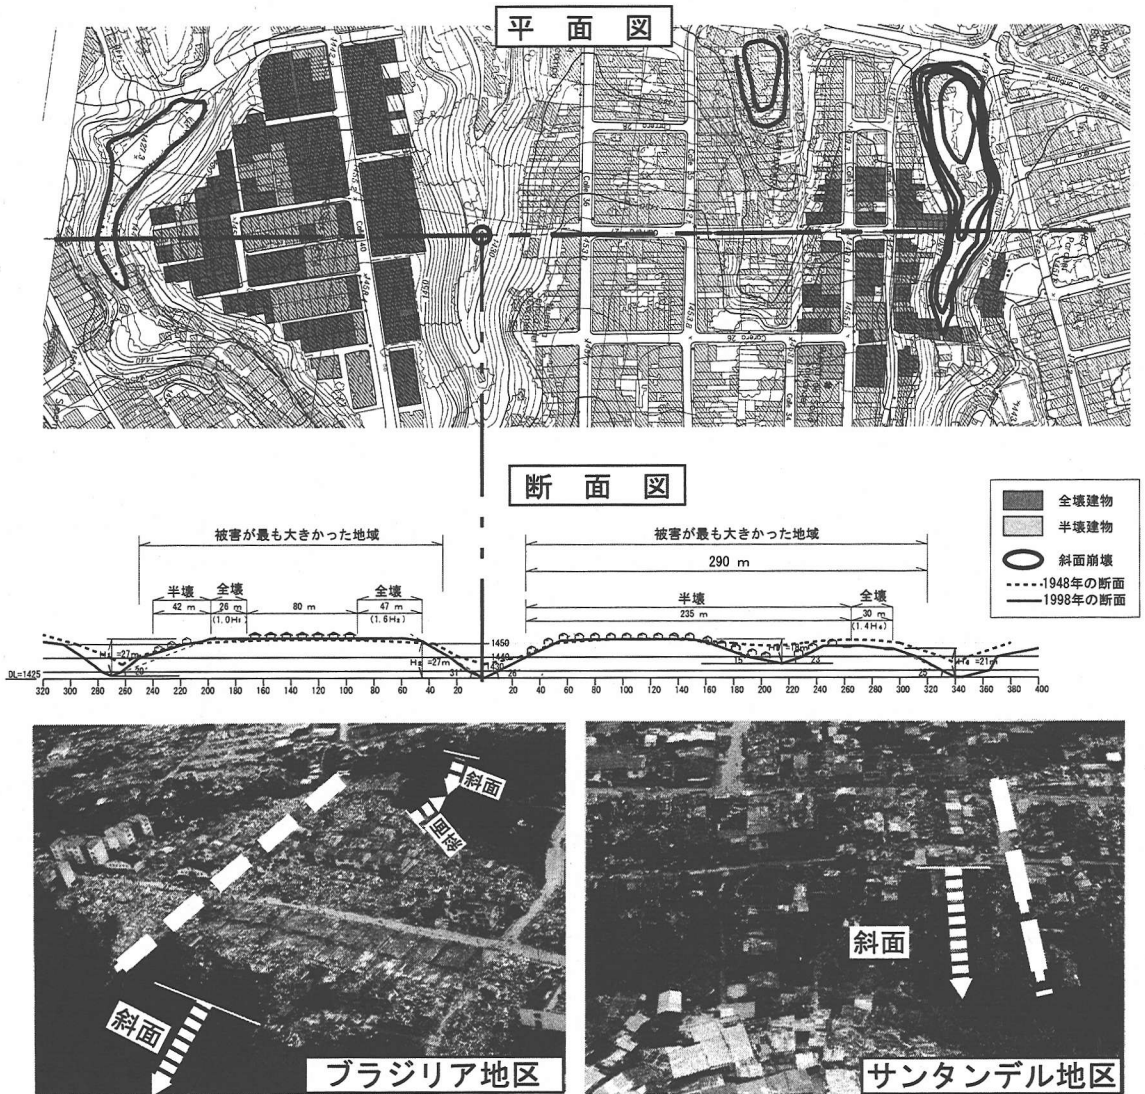
図-11 アルメニア市南部の大被害地域の被害分布と地形との関係

図-11は、被害が甚大であったブラジリア地区とサンタンデル地区の地形断面図と建物被害の分布を示したものである。同図より、ブラジリア地区およびサンタンデル地区の建物は、がけ上端から高さの1.0～1.5倍程度離れた所まで全壊していることがわかる。特にブラジリア地区では、斜面部の建物が崩壊し、中高層の建物および堅固な戸建て住宅を除き、中心部だけしか建物が残っていない。また、1948年と1998年の市街化状況図によれば、谷部における火山灰および火山性堆積物が厚くなっていることから、雨水による侵食を受け、幾重もの斜面崩壊が生じていることが明らかとなった。

のがけ崩れに対しては、がけ上端から高さの0.5～1.0倍程度離れた所、およびそのがけ下から2.0～3.0倍を「急傾斜地崩壊危険地域」や「がけ条例」などで建物の規制を行っている。これには地震の影響が考慮されていないが、アルメニア市の事例に見られるように、地震時においては地盤の増幅特性により斜面部への影響がさらに大きくなることも予想される。したがって、今後斜面部への法規制が重要になってくると考えられる。

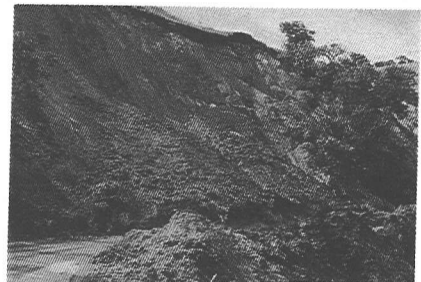
写真-5 斜面崩壊による崩土が道路を覆った現場 (提供:E.Rodriguez grandos)

寸断された主な原因はがけ崩れによる道路閉鎖であった。特に、バルセロナーピハオ間のアクセス道路は、延長 14 km間に 103 箇所のがけ崩れが発生し、その内 20 箇所は完全に遮断された。<sup>1)</sup>

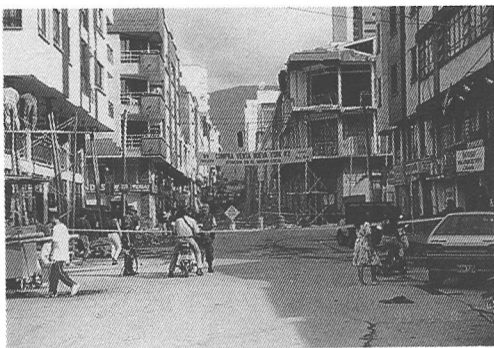
地震直後からのライフラインの復旧過程を示す資料はまだ得られていない。しかし、全壊家屋の集中している地域やダウンタウンの立ち入り制限地域（写真-6）のライフライン被害については全く復旧作業が行われていないか、非常に遅れているものと想像できる。地震から 1 カ月半が経った時点で、信号が点灯せずに警察官が交通整理をしている交差点や、電柱の付け換え作業、舗道脇の漏水箇所から水

写真-6 ダウンタウンの立ち入り制限地域
