兵庫県南部地震による表六甲河川の河川構造物 被害に関するデータベース構築とその分析

兵庫県南部地震による表六甲河川の河川構造物被害についてデータベースを構築し、それをもとに主に護岸被害の分析を行った。まず、表六甲河川の基本属性および河川構造物の被災箇所に関するデータベースを作成し、被災箇所の属性情報と位置情報、写真情報をリンクさせてその利便性を高めた。つぎに、護岸の被害に関して、護岸構造（石積、ブロック積、コンクリート）と被災延長・被災率・被災形態との関係や、被災形態と被災箇所数・被災延長との関係などを分析した。激しい被災形態である護岸崩壊は、震度7の地域に集中して発生していることが確認できた。被災地の復旧・復興が進むなかで、震災の経験を踏まえて、表六甲河川では都市域における河川の防災・環境面の役割を考慮した整備が行われている。

DAMAGE TO RIVER STRUCTURES OF OMOTEROKKO-RIVERS DUE TO

—CONSTRUCTION OF DATABASE ON THE DAMAGE AND ITS ANALYSIS—

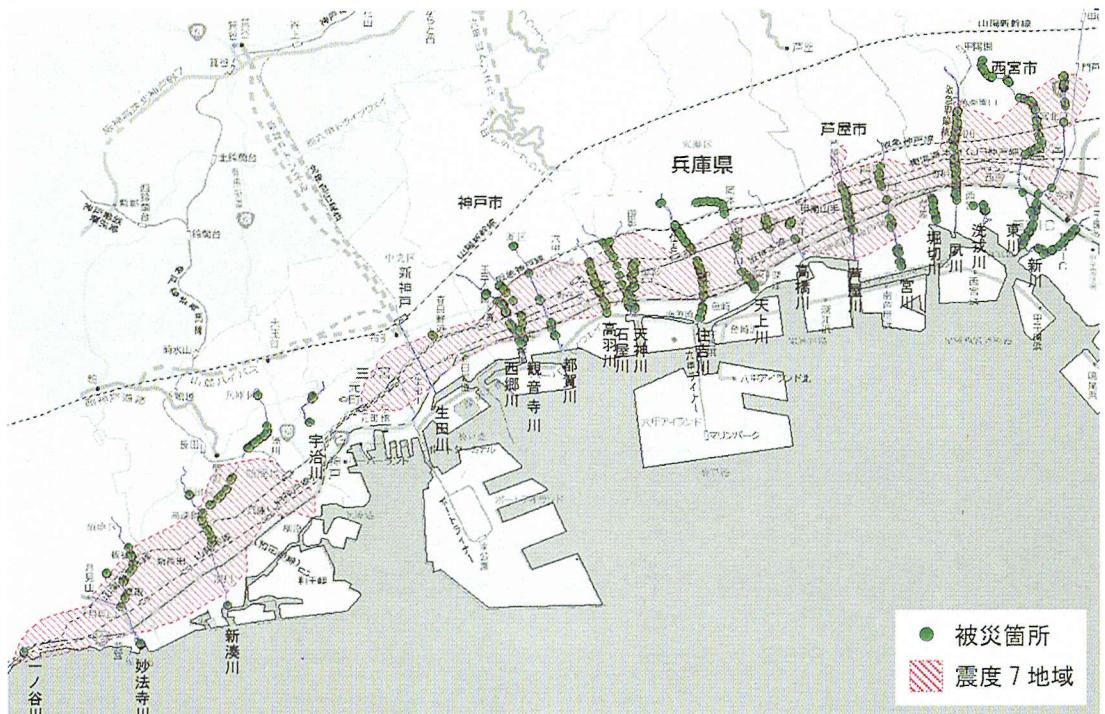
図-23 護岸の全被災箇所

護岸の全被災形態の被災箇所および崩壊の被災箇所の分布をそれぞれ、図-23、図-24に示す。図には震度7の地域（震災の帶）を併示しているが、被災箇所が中・東部の河川および震度7の地域に集中しているように見てとれる。そこで、これらの被害を震度7の地域に含まれる河川区間とそれ以外（震度6以下）の地域の河川区間に分けて調べた結果が表-8である。全被災形態については被災延長、被災率とともに震度6以下の地域の方がやや大きい値をとるが、これは東部河川の下流部が埋立地を流れしており、地盤の液状化により長区間にわたる前傾・目地ズレ等の被害があったため、その被災延長がこのデータに含まれていることを考慮する必要がある。これに対して、図-24に見るよう崩壊は下流部での発生は少ないので、埋立地の液状化による被害はあまり含まれていないと考えられる。この崩壊の被災延長、崩壊率は、表-8のように震度7地域の値がそれ以外

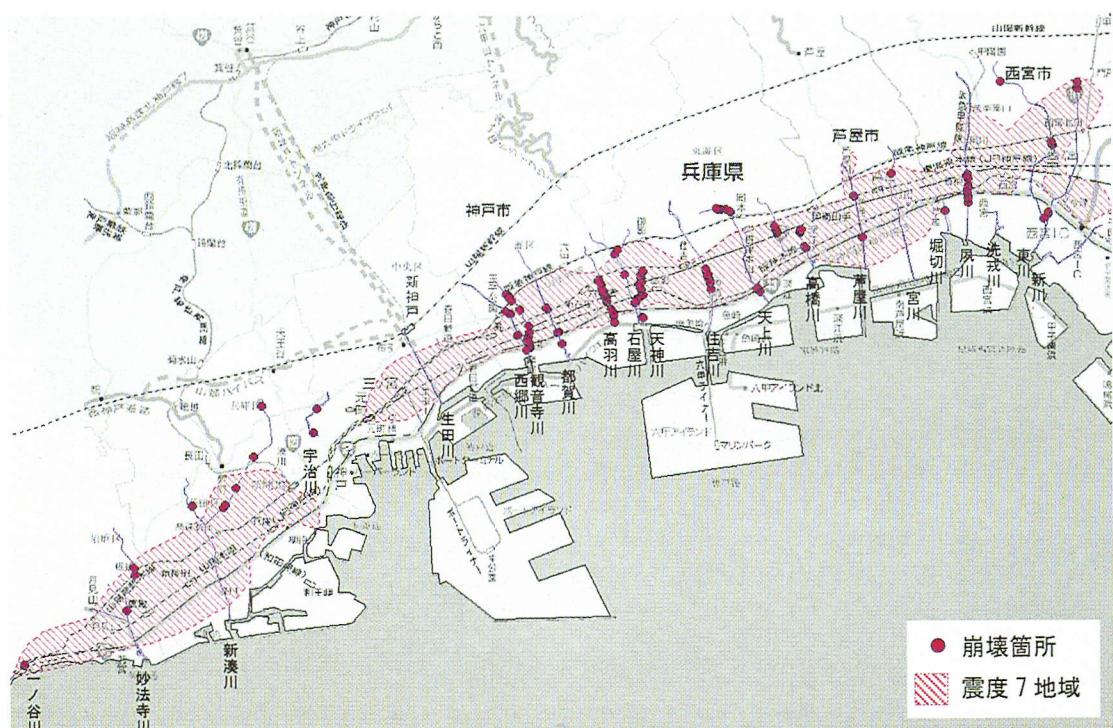
図-24 護岸の崩壊箇所

の地域の値の2倍程度となっている。つまり、崩壊で代表されると考えられる護岸の激しい被害は、震度7の地域に集中して発生したといえよう。
