阪神・淡路大震災における鋼構造物の震災の実態と分析

INVESTIGATION OF CAUSES OF DAMAGE TO STEEL STRUCTURE ON HANSHIN-AWAJI EARTHQUAKE DISASTER

鋼構造委員会鋼構造震災調査特別小委員会

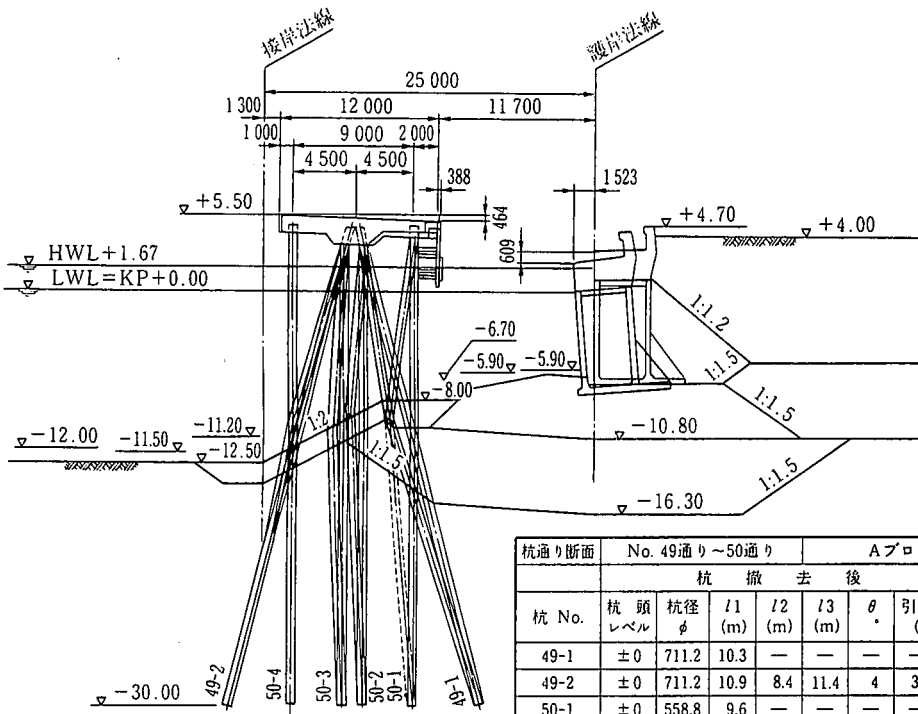
図-6 護岸-棧橋-地盤の推定変位図

なって崩壊したと考えられる被害があった。代表的な事例としては、フェリー埠頭の渡り棧橋の鋼管杭基礎が、前面ケーソン護岸の移動および傾斜により崩壊した例である。鋼管杭の杭頭設計が現行設計法に拠っておらず、杭頭補強鉄筋がないために、フーチングが鋼管杭から脱落した。また、コンクリートフーチングの杭頭埋込み部のせん断破壊も見られる。なお、ケーソン護岸前面に配置された棧橋の鋼管杭を引き抜き調査した結果、地中部で鋼管杭が大きく変形しており、地盤の側方移動により起こったものと考えられる。

図-6は護岸-棧橋-地盤の推定変位図を示したものである。棧橋崩壊のメカニズムとしては以下のように推定される²¹⁾。

- ①地震動により置換砂の過剰間隙水圧が上昇し、それに伴いせん断抵抗力が低下した。
- ②地震時慣性力と土圧によりケーソンが前面に移動し、同時に置換砂へのめり込みが発生した。
- ③捨石マウンドを含む置換砂などの地盤が前面へ移動した。
- ④護岸側鋼管杭の海底地盤付近に、地盤の移動に伴い水平力が作用した。
- ⑤護岸側への上部工の地震時慣性力の作用により、杭頭部-海底地盤付近-地中部（地層の変化点付近）の

3個所で鋼管杭が降伏した。

- ⑥護岸側鋼管杭への圧縮力の作用により鋼管杭が座屈し、それと同時に水平変位も進行し、棧橋天端も護岸側へ降伏した。
- ⑦護岸側鋼管杭の抵抗力低下により、地盤変形荷重が海側鋼管杭に伝達した。
- ⑧海側鋼管杭の降伏範囲が拡大し、棧橋の崩壊が進行した。

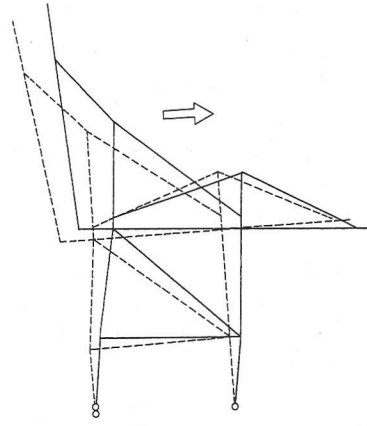
コンテナクレーンの被害は、脱線、走行装置の破損および脚の座屈は変形など脚部に集中した。これらの被災原因として、岸壁の水平変位により図-7、8に示すような脚の強制変位（股開き）や強震動によるクレーンのロッキング振動が想定されたが、クレーンの静的弾塑性解析や地震応答解析により、これらの想定原因が妥当であることを検証することができた。今後は、岸壁の変位や沈下、ならびにクレーンの動的特性を考慮した耐震設計法を確立しなければならない。

図-8 強震動によるクレーンのロッキング振動

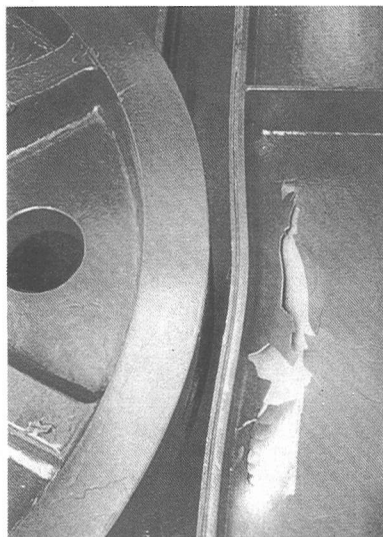
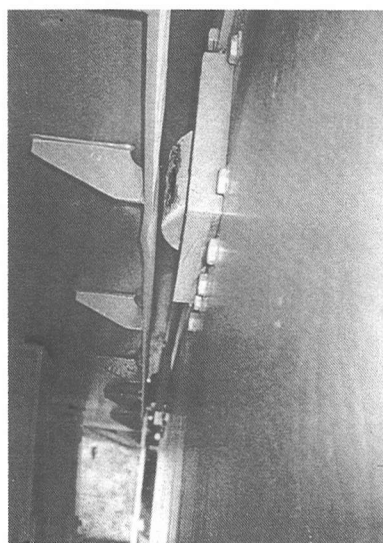
③中流域の堰については、塗装のため吊り上げられて休止状態にあったゲートの主ローラーレールおよびサイドローラーレールの一部に写真-11に示すような座屈損傷を生じたが、同地点で全閉使用状態にあったゲートには何ら被害がなかった。

(a) 主ローラーレールの局部座屈

(b) サイドローラーレールの局部座屈

写真-11 ゲータのローラーレールに生じた局部座屈
