# 鋼橋の腐食事例調査とその分析

名取 暢<sup>1</sup>・西川和廣<sup>2</sup>・村越 潤<sup>3</sup>・大野 崇<sup>4</sup>

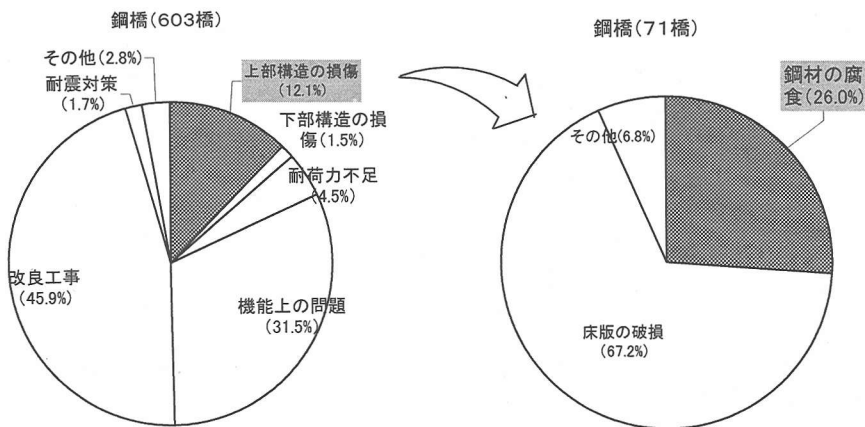
図-1 鋼道路橋の架け替え理由<sup>9)</sup>

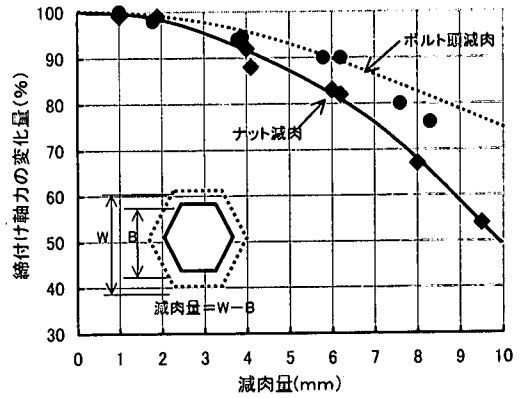
図-2 高力ボルトの減厚に伴う締付け軸力の変化

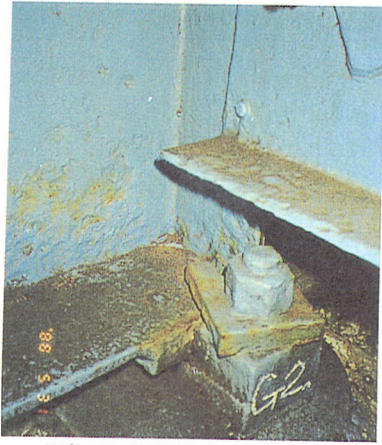
塗膜の品質、特に塗膜厚についての一定品質が確保できない部位として、現場継手部や部材のコバ面などが挙げられる。現場継手部はボルト頭やナット、リベット頭などの突出により形状が複雑であり、一定品質の塗膜が行いにくい部位である。また、部材の角部がガス切断や切削仕上げにより鋭いエッジになっていると、塗料が十分に付着せず塗膜が薄くなる傾向にある。そのため、一

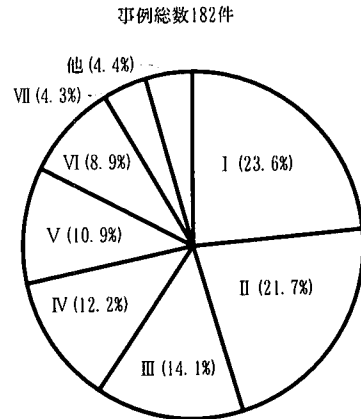
I	床版損傷部、打継ぎ不良部からの漏水
II	桁端部(伸縮装置、床版端部)からの漏水
III	滞水、ごみの堆積、塩分の堆積しやすい構造
IV	塩分(海塩粒子、凍結防止剤)の影響
V	結露、湿気のこもり
VI	路面からの雨水、泥の跳ね返り、ごみの落下
VII	高力ボルト継手部からの漏水
VIII	排水ドレーン、床版水切り穴の不適切、その他

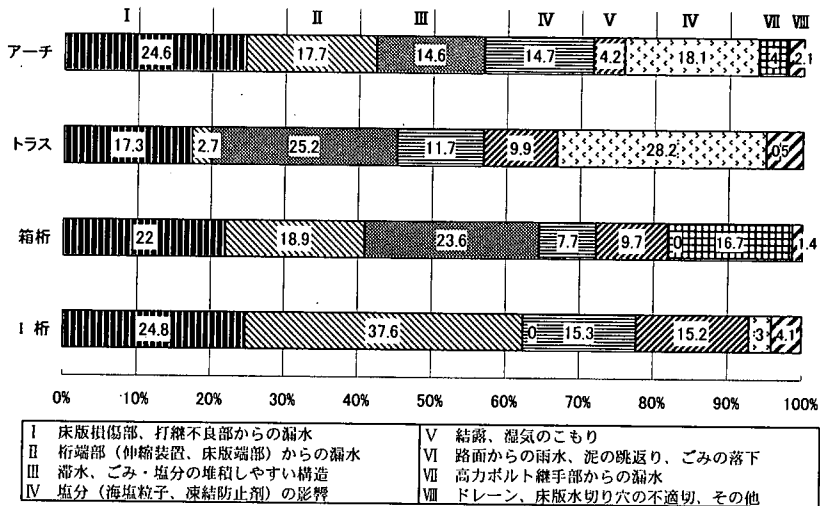
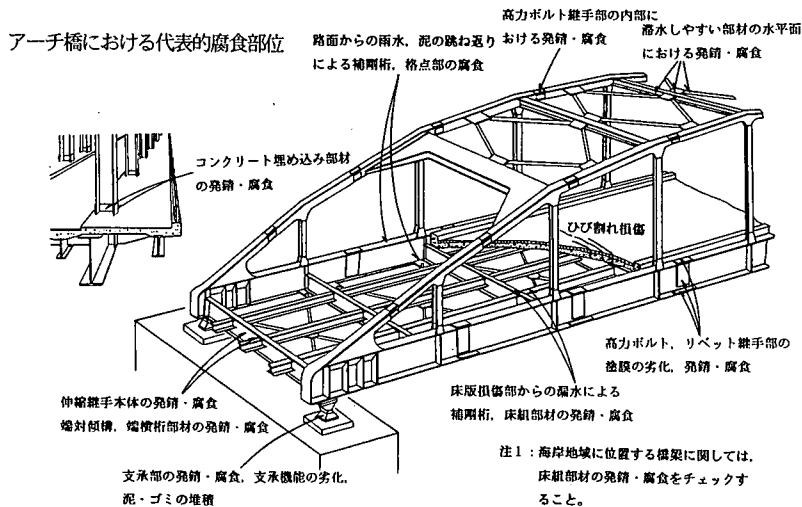
腐食の原因について、表-3に示すように構造的な要因と環境的な要因とに大別して分類整理した。構造的な要因とは、雨水の漏水や滞水を生じさせる構造的な原因について分類整理したものである。それ以外には湿気のこもり、結露の生じやすい構造や塗膜の早期劣化が生じやすい構造部位などによるものも構造的な要因に含めた。環境的な要因とは架橋地点の環境条件の特殊性に原因したものである。腐食に影響する環境因子としては、塩分や硫化物の付着の他に、構造的な要因として取り上げた結露、湿気のこもりなどが考えられる。硫化物の付着の影響については、都市内や工業地域に位置する橋梁においてその影響が考えられるが、今回の事例調査においては、その影響の把握が困難であったことから、ここでの環境的

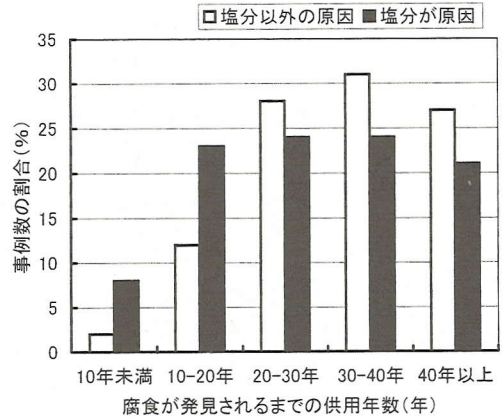
塩分の付着が主な原因として考えられる事例として写真-9にトラス橋の下弦材高力ボルト継手部における腐食事例を示す。弦材には箱断面部材が用いられており、その現場継手部にはボルト締付けのためのハンドホールが設けられている。ハンドホールより海塩粒子が箱内部に侵入し、箱内部の添接板に著しい腐食が発生した事例である。このような部位は雨水による洗浄を受けないので、塩分が徐々に堆積し腐食を助長したものと考えられる。写真-10は、実橋より撤去した添接板について、表面の錆層をサンドブラスト処理により除去し腐食面を露呈したものである。ピットを伴った凹凸の激しい腐食状況を呈しているのがわかる。また、ピットの底部にはブラスト処理により除去しきれない塩分が残留し、ブラ

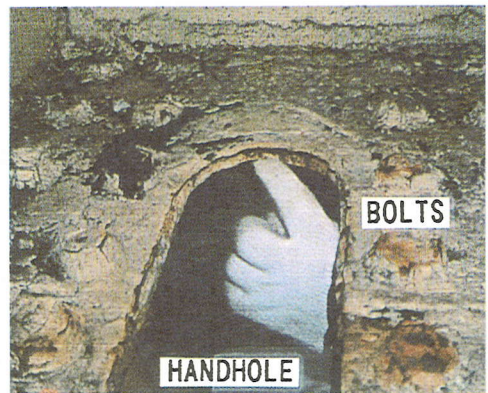
写真-9 トラス弦材ボルト継手内部の腐食状況

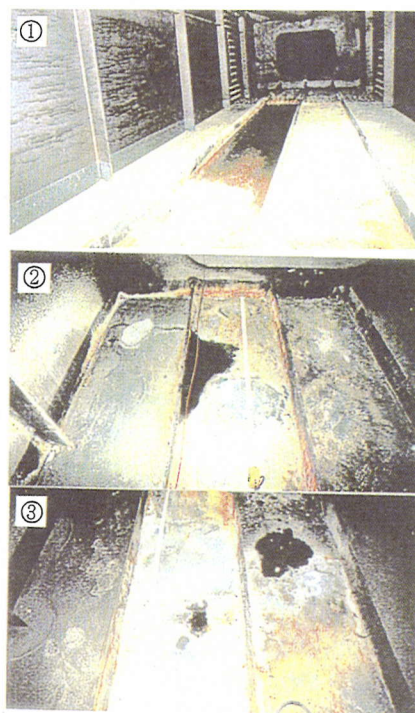
腐食は鋼材の表面に現れる劣化現象であることから、その検出には目視による点検が主としたものとなる。しかし、事例調査結果において示したように、直接に目に見えない部位における腐食の発生、進行事例も多い。こ
