# 液状化により被災した河川堤防の 地盤改良を併用した復旧

本稿では、近年発生した3例の震災で基礎地盤が液状化した堤防復旧において実施した調査方法、被災メカニズムの推定、再度災害防止のための基礎地盤改良工事の設計・施工について述べ、この理解を助けるために堤防築造と設計に関する歴史的経緯や技術基準類の改定経緯にも言及した。

## RESTORATION WORKS OF SEISMICALLY DAMAGED RIVER DIKES USING REMEDIAL TREATMENT OF LIQUEFIABLE LAYER

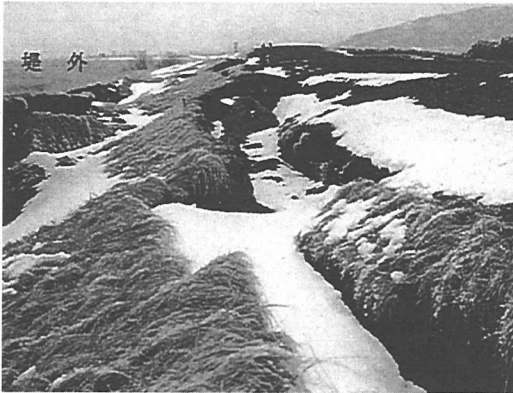
写真-2 釧路川堤防の被災(遊水地左岸 KP9.8km)

直轄河川では釧路川ならびに十勝川の河川施設に甚大な被害を生じ、沈下や亀裂が生じた堤防延長は全体で約34kmにのぼった。釧路川における被災は写真-2に示す釧路遊水地に築かれた堤防に集中していた。十勝川においては、写真-3に示す右岸統内地先における被害が激甚で、延長700mにわたって堤防に大きな開口亀裂が走り、天端が最大4m程度陥没した。いずれの河川においても泥炭地盤上に砂質の材料を用いて築堤した、比較的堤高の大きな堤防に被害が目立った。

実際の検討事例として釧路沖地震で被災した釧路川遊水地において、堤防地盤改良としては初であり、表-3に示すように比較検討した。当該地先を含む釧路川および十勝川の被害激甚区間の一部にはS.C.P工法による地盤改良工法を選定した。

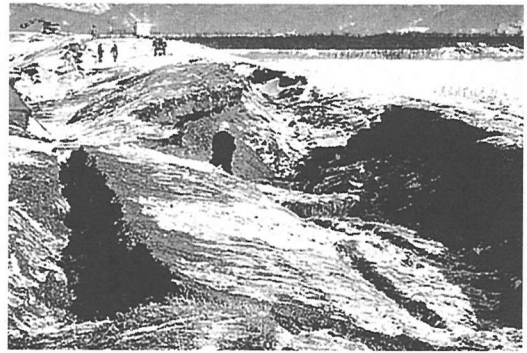
写真-3 十勝川堤防の被災(右岸 統内地先)

上記⑥は十勝川右岸の統内地先で観察されたものであり、この区間は特に地盤が軟弱なため、堤防築造時にすべり対策として布団籠が施工されていたものである。

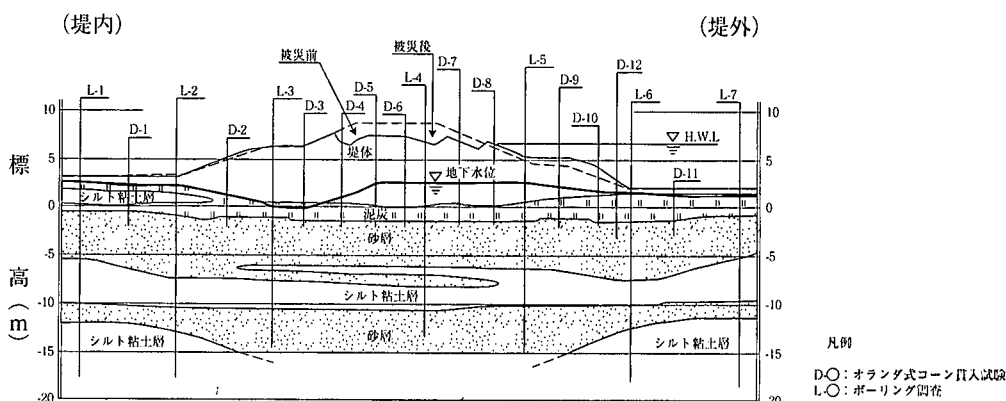
図-6 被災堤防の土質調査例  
(釧路川左岸 KP9.850地点)

そこで、泥炭地盤では砂質土のような液状化は起きないこと、この地方の泥炭は地下水位が高く極めて圧縮性が大きいこと、堤高の大きい区間では泥炭の圧縮量も大きくなること、堤体内には浸透した雨水が滞留し周辺地盤より高い地下水位を呈することがあることなどを勘案し、別報で一部報告したように<sup>15)</sup>後述するような被災メカニズムを想定して、基礎地盤のみならず堤体内の標準貫入試験と地下水位計測を含む土質調査を図-6に例示したように実施した。これらの調査結果と後述する被災堤防の開削を含む調査により、緩んだ堤体自体の底部が液状化した新しいタイプの被災メカニズムを確認した。
