# 海峡部橋梁大三島橋における防錆技術

## THE RUST PREVENTION TECHNIQUE OF STEEL BRIDGES ACROSS THE STRAITS

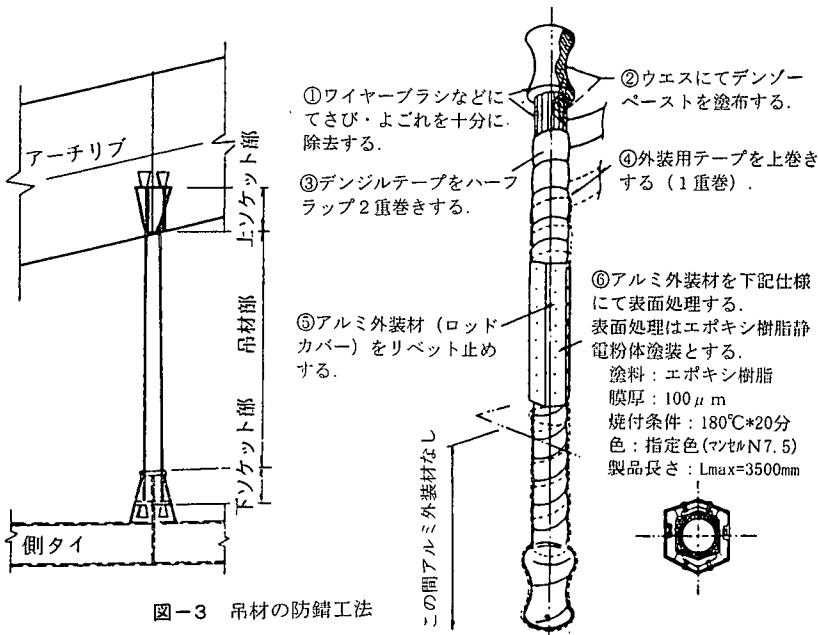
図-3 吊材の防錆工法

橋梁において、大三島橋のような本工事に使用された実績の無い工法であったので、後日の点検管理が容易に出来る箇所を作るべく、建設時に図-3に示すように、下ソケットの上部にアルミ外装材の無い箇所を設けていた。前回の調査でその箇所の防錆テープに膨れが見られたので、新規に巻き直し、二つ割りにした硬質塩化ビニール管で被覆したが、その箇所の観察結果は防錆テープなどの異常は無かった。このことから、表面をアルミカバーで被覆したことが有効に働いているものと考えられる。

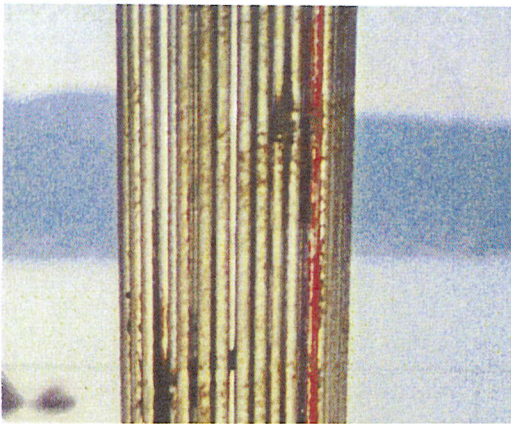
写真-1 吊材の素線状況（1989年）  
デングリテープ撤去後

表-7に、21年目の今年3月までに行われた3回、計8本の調査結果について一覧するが、いずれも各調査項目において異常は認められなかった。各調査年の素線の状況写真（ブチルゴムテープが下のデンジルテープに完全に接着しているのでブチルゴムテープの上から切開）を写真-1~3に示すが、今年3月の状況も供用後10年目および16年目に行われた調査・観察結果もほとんど同じ状況であった。

ペーストを除去した吊材の素線の表面は、発錆も無く良好であり、前回までの吊材と同じく写真で確認されるように、レッドワイヤー（PWSの製作時に、架設するためのリードワイヤーとして赤色のストランドを入れておく）もはっきりと確認された。
