箱断面柱を有する鋼製橋脚に発生した 疲労損傷の調査と応急対策

鋼製橋脚の隅角部に発見された疲労き裂について、溶接部の溶け込み状況、活荷重応力から検討した。この隅角部に発生する応力は、設計で想定していたそれよりはるかに大きいことと、K開先溶接のルート部に大きな溶け込み不足が存在することが、疲労き裂の原因である。応急対策として、ボルト添接が行われた。その結果、活荷重応力は50%程度になり、当分の間は安全に使用できる。しかし、恒久対策としてこの疲労き裂を除去する必要がある、その方法は今後の課題である。

STUDY ON FATIGUE CRACKING IN STEEL BRIDGE PIERS WITH BOX SECTION AND TEMPORALLY REPAIRING

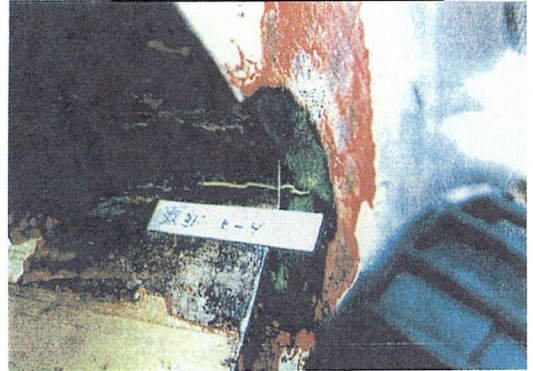
図-2 き裂発生箇所

位置	フランジ面でのき裂長	ウェブ面でのき裂長(mm)	コーナー部で連続している	備考		
P-1,2	P-1 東側	7	15	無し		
		8	19	有り	亀裂増加有り	
		8	19	有り	亀裂増加有り	
	西側	19	3	無し		
		21	6	有り	亀裂増加有り	
		21	6	有り		
	P-2	東側	35	28	有り	
			38	28	有り	
			38	28	有り	
		西側	0	13	無し	
9			13	無し		
9			13	無し		
P-3,4	P-3 東側	9	26	無し		
		10	26	有り	亀裂増加あり	
		10	26	有り		
		西側	55	28	無し	
			60	30	有り	亀裂増加あり
	P-4 東側	43	34	無し		
		43	35	無し		
		43	35	無し		
		西側	40	38	有り	
			40	36	有り	ウェブ面最大
	40	38	有り	亀裂増加有り

最大のき裂長は60mmであり、そのき裂を含めて4カ所でき裂の進展が確認された。それらの箇所についての写真等を図-2に示す。また、この溶接部の設計上の溶接指示を図-3に示す。この溶接はK開先で両側からの溶接となっており、フェースや開先角度等のディテールはあるが、裏からのガウジングに

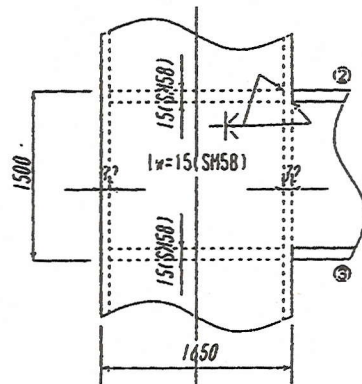
図-3 溶接部の設計上の指示

についての表示はない。このシンボルで裏ガウジング付きの完全溶け込み溶接を示しているかどうかについては、当時のリーダー的な関係者に問い合わせた

が明らかではない。もしも裏ガウジングされず、ルートフェースが残された場合、その静的な強度については溶接部の有効断面が十分であれば問題はない。しかし疲労が問題となる場合はルートフェースを残すことは好ましくない。従って昭和47年以降はすべて裏ガウジングを行うように指示されている。

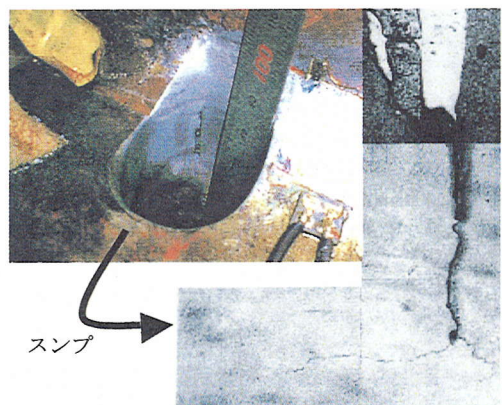
図-4 ストップホール状況およびスンプ試験

P-3橋脚については、き裂の表面の状態からルートから発生した疲労き裂と判断されたため、その発生原因と推定される梁フランジと柱フランジの溶接部の溶け込み不足を調べることで、応急対策を目的としてコーナーから100mmの位置にストップホールをあけた。そのストップホールの孔壁に対してスンプ試験を実施した状況を図-4に、そして結果を図-5に示す。これより実際に、最大16mmの不溶着部を起点に最大5mmのき裂が進展していることが確認さ

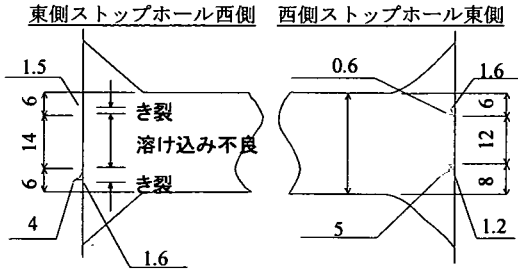
図-5 ストップホール孔壁面のスンプ試験結果 (き裂状況)

れた。これは、開先残しがあること、フェースが設計図よりも大きく取られることなどで、本来は存在すべきではない未溶着部が大きく残っていることが明らかになった。

この疲労き裂については実橋の中に残されており、疲労き裂を解放しての調査は行っているが、この状況からは疲労き裂の発生点は特定できず、内部の溶け込み不足部はまだ溶接部中にトンネル状に残されている。溶け込み不足のルートに沿って疲労き裂が進展していることは確かであり、疲労き裂の実際の長さは、表面での長さよりかなり大きいと判断される。

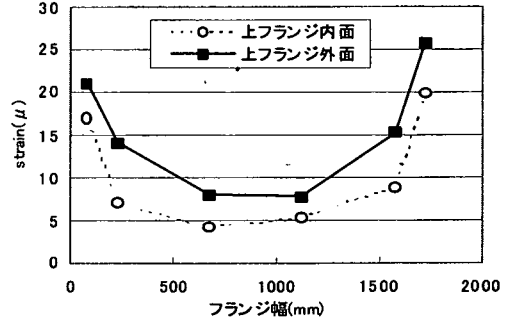
図-7 上フランジ発生応力分布

これより、橋脚から50mmの位置では活荷重により27~66MPaの応力範囲が発生していることが確認された。D断面とE断面は同じ梁における、橋脚からの距離がそれぞれ50mmと500mmと異なるだけの断面であるが、このわずかな距離の違いだけで場所によっては応力範囲が倍以上になっている。また図-7に示すように同じ断面内でも、フランジ端部は中央部の3~4倍もの応力範囲が発生していることが確認されている。よって、ラーメン橋脚の隅角部近傍においては平均応力と比較して非常に厳しい応力の集中が生じていると言える。

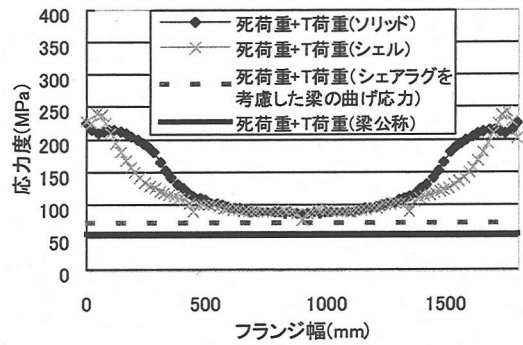
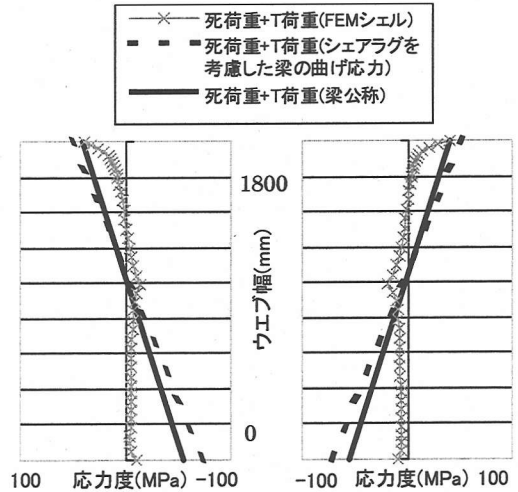
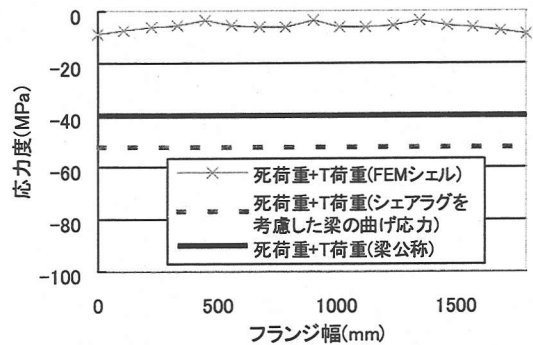
図-11 FEM 解析結果

活荷重時、柱フランジから50mmの梁断面に関するそれぞれの解析の結果を図-11に示す。このFEM(ソリッド&シェル)の解析結果から断面端部では平均応力に対して大きな応力集中が生じているのがわかる。この集中の割合は、上フランジ側(引張フランジ側)では奥村式で考慮されているせん断遅れの影響(約1.5倍)よりも、さらにその数倍も大きくなっている。それに対して、逆に下フランジ側(圧縮フランジ側)では、FEMで得られた応力は逆に平均応力の半分以下となっている。すなわち、この隅角部では曲げのみによる応力分布とは異なっている。

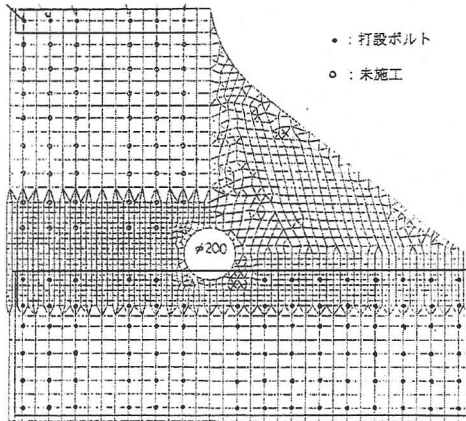
図-14 あて板ボルト接合 FEM 解析モデル図

P-3について実施したFEM解析のモデル図を図-14に、またそれによって試算された応力低減効果を表-4に示す。あて板はシェル要素でモデル化した。ボルトは曲げ剛性無限大の棒部材によりモデル化し、ボルトのせん断のみを考慮した。これより、発生応力が約40%に低減しており、これによってき裂進展速度は1/8以下まで低減し、脆性破壊の発生防止に有効と考えられる。

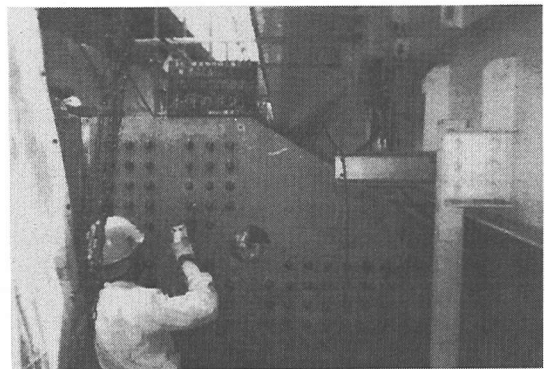
図-16 あて板ボルト接合部状況写真

これより、施工後の応力範囲は施工前のおおむね5割前後となっており、あて板による応急補強はほぼ所定の効果を発揮したことが確認された。

あて板の取り付けは、図-15にその検討例を示すボルト施工順序に従い一本ずつ当てもみしながら打ち込み60%の軸力を導入した。更に、全ボルト打ち込み修了後100%の軸力を導入した。施工後の写真を図-16に示す。
