鋼製箱形断面ラーメン橋脚隅角部の疲労特性

Key Words : fatigue, weld defects, beam-to-column connections, incomplete penetration

FATIGUE PERFORMANCE OF BEAM-TO-COLUMN CONNECTIONS WITH BOX SECTIONS IN STEEL BRIDGE FRAME PIERS

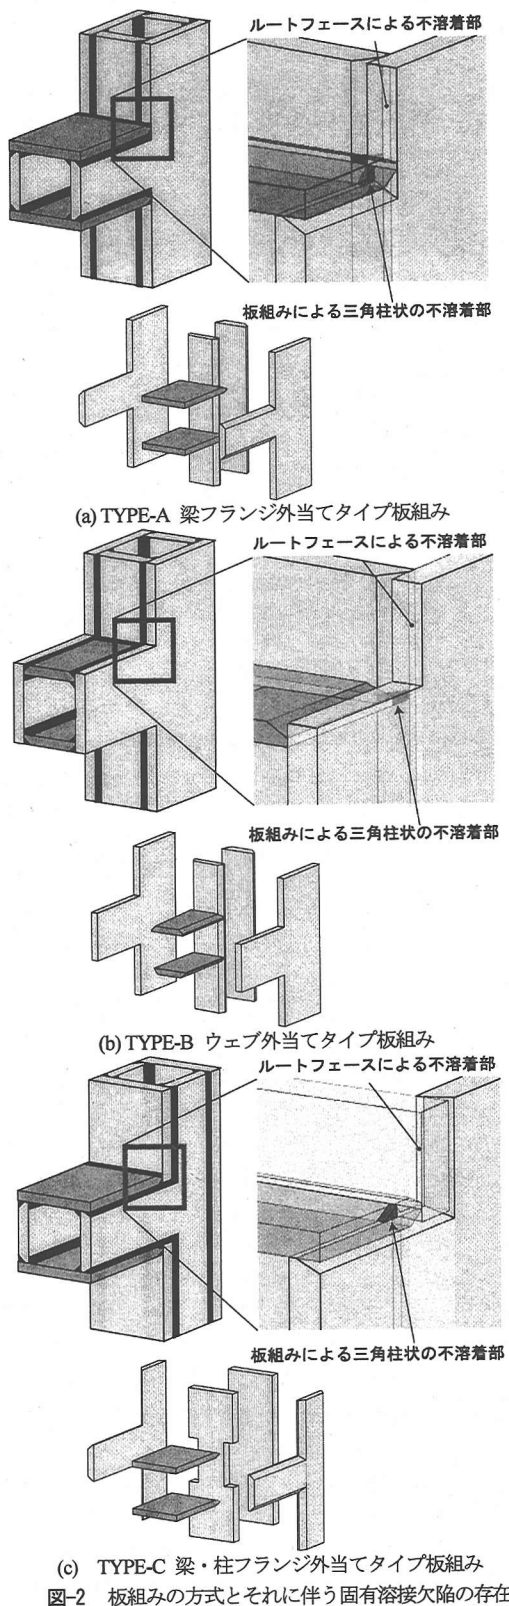
図-2 板組みの方式とそれに伴う固有溶接欠陥の存在

このような板組みの違いは、隅角部フランジ端部に生じる不溶着部の位置に影響を与えたと考えられる。疲労損傷の発生した橋脚が建設された時期の設計図には、この部分の溶接について裏ガウジングの指示がなかったため、開先のルートフェースが不溶着部として残る部分溶け込み溶接となる可能性が高い。実際に実構造物の隅角部の損傷部においても板厚の半分程度の不溶着部が存在していた¹⁾。この開先のルートフェースによる不溶着部に加え、各板組みとも図-2に示すように、ガウジングを行わない場合に溶接棒の先端が届かない三角柱状の領域が存在し、この部分が不溶着部として残る。この三角柱状の不溶着部の発生位置は板組みによりそれぞれ異なるが、すべての板組みにおいて、応力集中の高い隅角部のフランジ端部に存在し、疲労強度上弱点となる。

三角柱状の不溶着部の形状及びその位置は部材の溶接順序によっても異なる。しかし実構造物の隅角部製作時の溶接順序は製作する現場にゆだねられており、それぞれの製作会社で最も効率の良い順序で溶接を行ったと想定されるが、実際にどのような順序で行ったかは明らかでない。そのため、本研究では拘束割れが起きにくい順で溶接を行ったと仮定して溶接順序を決定した。そして、対象橋脚でコアを採取し観察を行い、対象橋脚における不溶着部位置が図-2に示すような不溶着部位置と一致することを確認した。このことから、本研究に用いる試験体は対象橋脚の不溶着部位置を再現できていると考えられる。

以上のように部分溶け込み溶接により製作した場合、不溶着部から多数のき裂が進展するため、一般の継手に比べ疲労強度が著しく低いことがわかった。したがって、応力集中部である隅角部を製作する際には、隅角部に不溶着部を残してしまわないように、部分溶け込み溶接ではなく、完全溶け込み溶接により製作しなければならない。

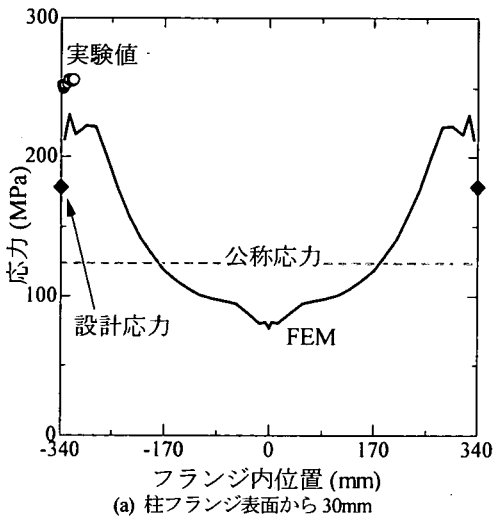
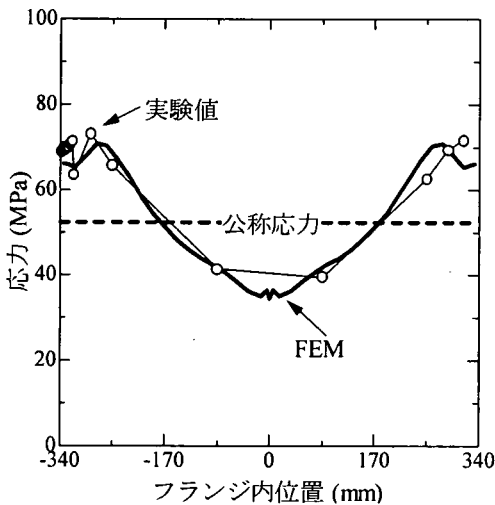
図-9 引張側梁フランジにおける応力度 (790kN 載荷時)

各試験体の応力性状はほぼ一致していたため、ここでは A1 試験体についてのみ示す。図-8に 790kN 載荷時の下側ウェブ面の最大主応力とその方向を示す。図-9は 790kN 載荷時の柱フランジ表面から 30mm 及び 50mm の位置(図-3の断面 1 付近)における引張側梁フランジの応力分布である。図-9には比較のために FEM 解析、及び設計応力も示す。なお設計応力の算出位置は測定位置と異なり柱と梁のフランジ交差部であるので、設計応力は図-9(a)にのみ示している。図-9から試験体のフランジ端部で著しい応力集中が発生していることがわかる。図-9(b)より FEM 解析の結果と実験結果はおおよそ一致していることがわかる。図-9(a)より交差部から 30mm 離れた位置における応力の最大値は実験結果が最も大きく、FEM 解析、設計応力の順に小さくなる。設計式ではフレーム解析を用いており、隅角部のような複雑な構造を表現しきれなかったため、小さな値を示したと考えられる。

以上の検討より、設計応力は FEM 及び実験結果に比べて小さくなることがわかった。すなわち、隅角部のフランジ端部では、設計式を大きく上回る応力度が生じていることがわかる。このことから、隅角部の疲労照査にあたっては、設計式を用いたフレーム解析では不十分と考えられ、FEM 解析をベースとすることがかかせない。今後、設計式と FEM 解析との比較検討から設計式による応力を割増し補正するなど可能と考えられる。

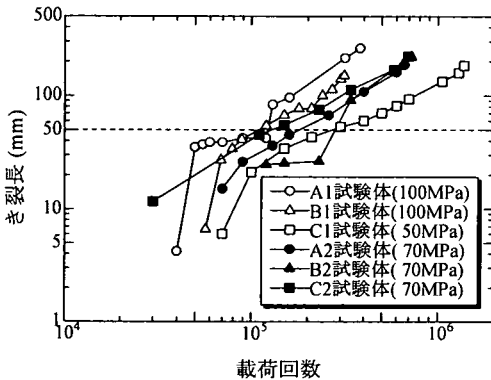
図-10 き裂の進展状況(上部フランジ側)

図-10に各試験体の上部フランジ側き裂の進展状況と載荷回数との関係を示す。図-11及び図-12に A1 試験体の載荷回数ごとのき裂図を示す。表-4には各試験体のき裂長さが 50mm に達するまでの載荷回数を示す。

試験中のき裂観察により、すべての試験体においてき裂はそれぞれのルートフェースに存在する不溶着部付近が起点となっており、き裂発見時点での方向は多少異なるものの、き裂長が 50mm 程度を越えてからの進展方向は各試験体でほとんど変わらなかった。き裂の起点と発見時のき裂の方向は試験体の板組みにより少しずつ変化しており、それらは隅角部に存在するルートフェースの位置及び方向とはほぼ一致していた。

A1, B1 試験体は共に応力振幅 100MPa で疲労試験を行っているが、図-10及び表-4からもわかるように、A1 試験体の方がき裂長 50mm に達するのが早く、B1 試験体は比較的遅いことがわかる。A2, B2 及び C2 試験体は応力振幅を 70MPa とした試験体である。き裂長が 50mm に到達した時期は A2 試験体が C2 試験体より多少遅く、B2 試験体が最も遅くなっている。

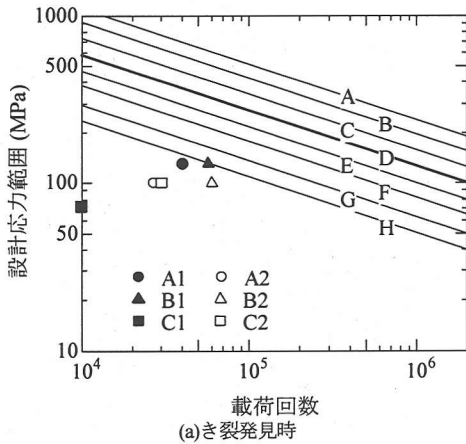
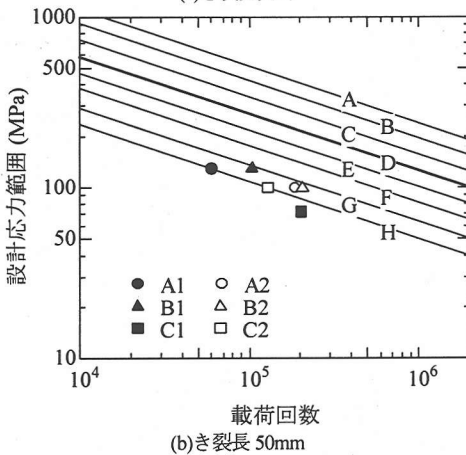
図-14 設計応力で整理した S-N 線

図-14及び図-15の直線は疲労設計指針⁸⁾における継手の強度等級である。このうち太線で示すD等級は溶接ビードを仕上げた十字継手に対する強度等級である。図-14よりシアラグを加えた公称応力により整理した実験結果は、き裂発見時及びき裂長50mmの時点において疲労強度がH等級すらも満たしていないことがわかる。疲労試験終了時の100mm以上き裂が進展している段階で評価した場合でもF等級程度であった。図-14と図-15を比較すると、ホットスポット応力により整理した疲労強度は、シアラグを加えた公称応力を用いて整理した疲労強度よりは高くなっているものの、A1試験体が亀裂長50mm到達の段階において何とかD等級を満たしている他はき裂発見時及びき裂長50mm到達のいずれの段階でもD等級を満たしていない。

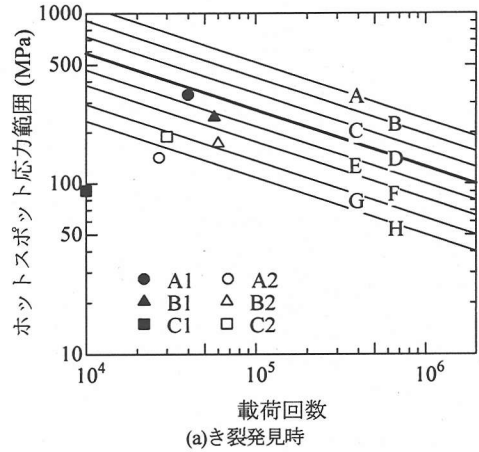
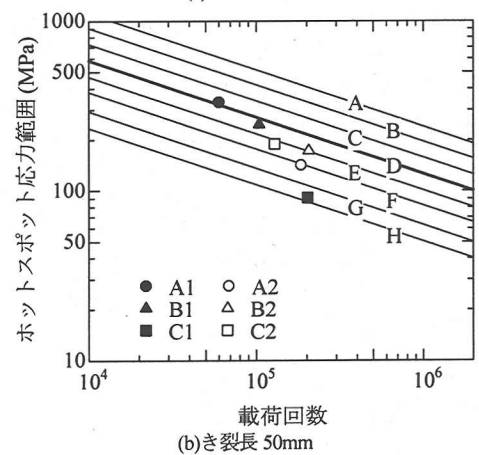
図-15 ホットスポット応力で整理した S-N 線

以上の結果から試験体の隅角部は疲労強度が極めて低いことがわかった。

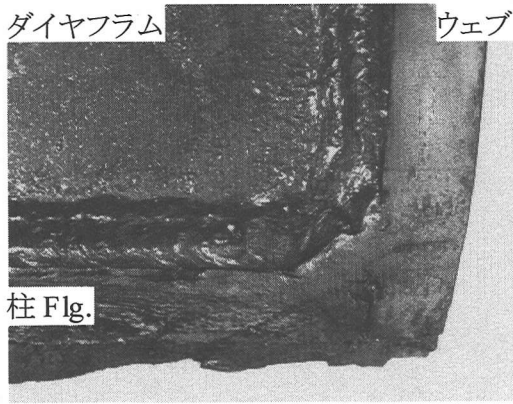
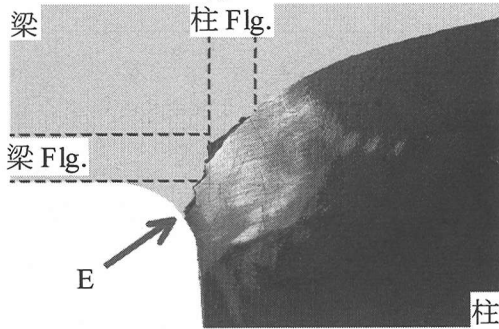
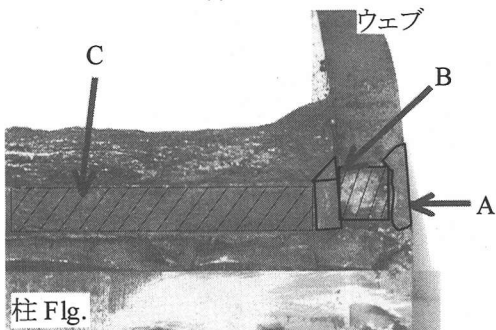
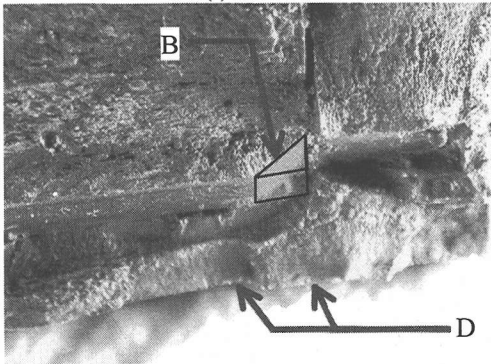
図-17 A1 試験体の破面(柱側上部)

図-17に A1 試験体の破面の状態を示す。A1 試験体は梁側フランジのコバ面が見えている形式である。TYPE-A の板組みでは図-17中の A で示す部分でルートフェースによる不溶着部が表面にでてしまうが、A1 試験体ではこの部分が溶接によりふさいであった。

三角柱状の不溶着部が図-17中の B の部分に見られ、梁フランジの開先のルートフェースによる不溶着部(図-17

中の C)と接していた。この三角柱状の不溶着部の両端を起点として疲労き裂が発生し、進展していた。柱フランジと梁フランジの間の溶接ビードでは、図-2で示した三角柱状の不溶着部に近い溶接ビード表面(図-17中の C)からもき裂の進展が見られた。なお表面から進展したき裂の起点は溶接ビードの中央部であり(図-17中の D)、溶接ビードの止端部ではなかった。また、図-17(d)から梁側フランジの端部の溶接ビード部では複雑な破壊形状となっていた。

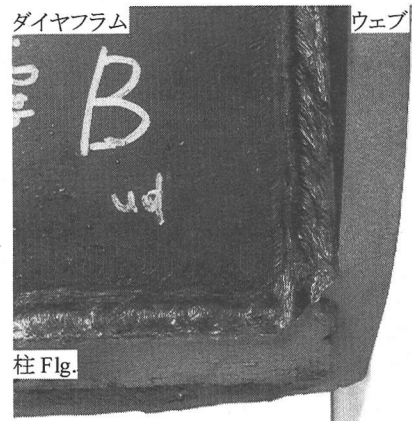
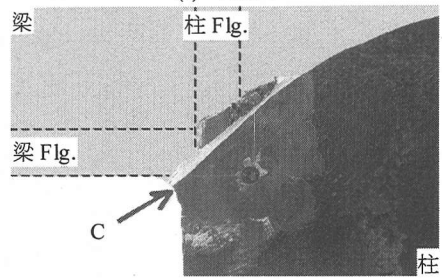
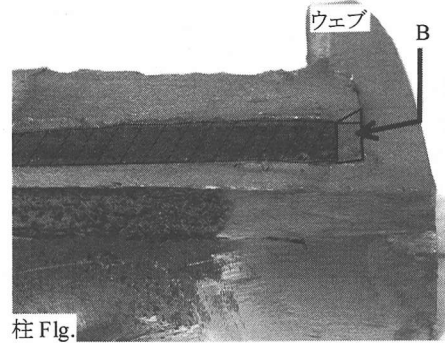
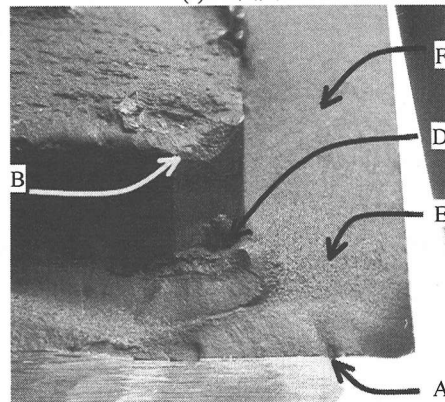
図-18 B2 試験体の破面(柱側上部)

B2試験体はウェブプレートで両フランジを挟んでいる形式でフランジのコバ面が表面にでていない形式である。したがって板組みからするとウェブプレートの角部(図-18中のA)には接合部がないことになるが、施工上角部にも溶接ビードが存在していた。

B2試験体もA1試験体と同様に図-18のBの部分にある三角柱状の不溶着部の両端を起点としたき裂が進展していた。また溶接ビード表面からもA1試験体と同様にき裂が進展していた。また表面からのき裂が溶接止端部ではなくビードの中央部から進展していた点でも共通していた(図-18中のC)。ただし溶接ビード表面からのき裂の起点はA1試験体と異なり、ウェブの角部に盛ってある溶接ビードの表面(図-18中のA)であった。また、三角柱状の不溶着部を起点としたき裂(図-18中のD)と溶接ビード表面からのき裂が結合し成長していた。図-18のEの部分は、AやFの部分に比べて多少表面が粗くなっている。このことからき裂が結合した後、それまでより速くき裂が進展したと考えられる。

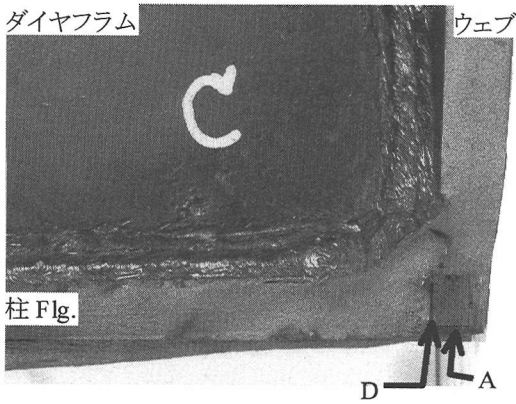
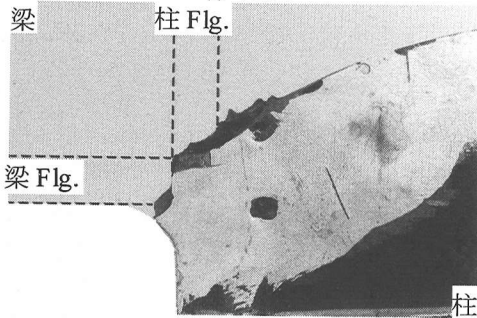
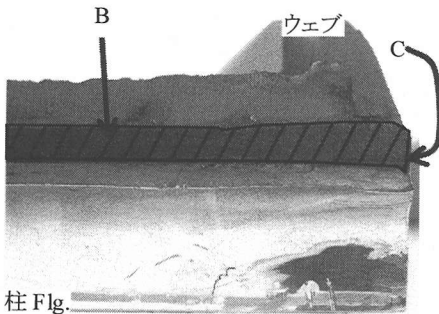
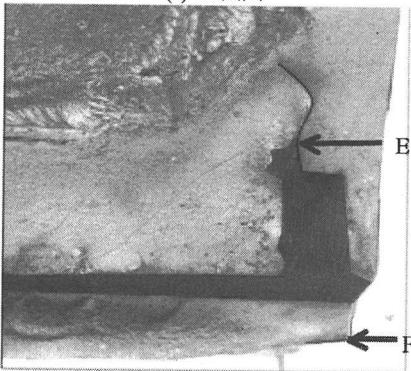
図-19 C2試験体の破面(柱側上部)

C2試験体は柱・梁双方のフランジのコバ面が表面にでている板組みで、ウェブが柱側フランジに割り込むという複雑な板組みとなっている。そのため、ウェブと柱フランジの間で、梁フランジの面に平行な不溶着部(図-19のA)が存在している。さらに柱フランジと梁フランジの間の不溶着部(図-19のB)と梁フランジに平行な不溶着部が一体となっている(図-19(d)参照)。以上のことからC2試験体は3試験体中隅角部のフランジ端部における不溶着部が最も大きい試験体である。

C2試験体は柱フランジと梁フランジの間のルートフェースによる不溶着部がウェブ側の表面にでている(図-19のC)。そのためこの部分の両端に応力が集中し、ここからき裂が進展した。また柱フランジが切り欠いてある部分の角部(図-19のD)を起点としたき裂も進展した。さらに、ウェブプレートの角部(図-19のE)の両端からも

き裂が進展した。このように C2 試験体は最も多くの箇所からき裂の進展が見られる板組みである。

図-19のFの部分にシアリップが見られ、ルートフェースを起点としたき裂が溶接ビード表面まで達していることがわかる。したがって、C2 試験体ではビード表面からのき裂が進展していない。

各試験体のき裂進展状況の相違を表-6に示す。3 タイプの試験体すべてで隅角部に不溶着部が存在し、その不溶着部の端部を起点としたき裂が多数進展している。A1, B2 試験体において、三角柱状の不溶着部の端部が疲労き裂の起点となっており、またこの不溶着部に近い溶接ビードの表面からもき裂が進展している。C2 試験体は隅角部フランジ端部において、最も形状が複雑で不溶着部が大きく、さらに不溶着部が表面にでてしまっている。そのため、A1, B2 試験体よりき裂の起点となる部分を多く持っており、これが A1, B2 試験体に比べ疲労強度を小さくしている主な原因であろう。観察を行った試験体の中では C2 試験体のみ不溶着部が表面にでていたが、板組み上は A1 試験体も表面に不溶着部がでる形式であり疲労上の弱点となる。
