高架橋等からのコンクリート片剥落 に関する調査研究

石橋忠良¹・古谷時春²・浜崎直行³・鈴木博人⁴

本文では、コンクリート片の剥落が生じた鉄道高架橋、架道橋、およびこ線橋（以下、高架橋等とする）のかぶり、コンクリートの中性化深さ、鉄筋腐食度などを調査し、高架橋等からのコンクリート片の剥落要因を検討した。その結果、かぶり、中性化残り、および雨水、漏水の影響が、コンクリート片の剥落および鉄筋腐食と関係の深いことがわかった。

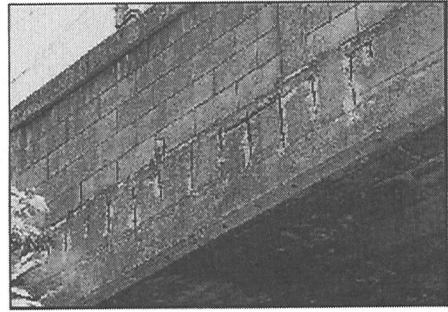
写真-1 は、ラーメン高架橋の地覆において、鉄筋に沿って連続的にかぶりコンクリートが剥落した状況である。これは、鉄筋の腐食膨張圧によりコンクリートにひび割れが生じ、かぶりコンクリートが剥落に至ったものと推定される。なお、この部分のかぶりは設計値 25mm に対しておおむね

写真-1 鉄筋の腐食膨張圧

20mm 未満であった。

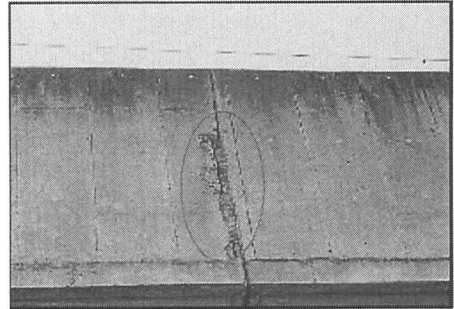
写真-2 目地材の設置不良

写真-2 は、ラーメン高架橋の高欄の目地部においてコンクリート片が剥落した状況である。これは、高欄の絶縁目地のための目地材として使用されている瀝青質材が、施工の際、何らかの原因により、曲がった状態で設置されたため、隣り合う高欄同士の縁切れが完全ではなかった。このような状態で列車振動や高欄の温度伸縮の影響を受けたことによりひび割れが進行し、目地部周辺のコンクリート片が剥落したものと推定される。

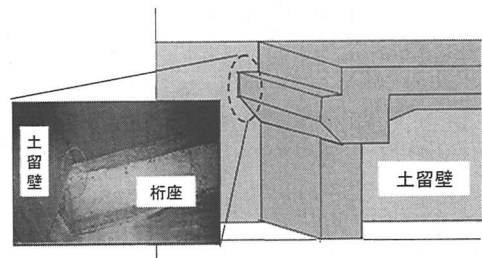
写真-3 構造物同士の競り合い

写真-3 は、単版桁を受けているラーメン高架橋の桁座端部のコンクリート片が剥落した状況である。この付近の鉄道構造は、複々線構造で 2 線が高架構造(下り線)、2 線が盛土構造(上り線)と

なっており、コンクリート片が剥落した桁座端部は、盛土構造を支持する土留壁と接している。そのため、列車振動および高架橋の温度伸縮により桁座と土留壁が競り合い、桁座端部に応力が集中したことによりひび割れが進行し、コンクリート片が剥落したものと推定される。なお、付近の同様な箇所においても、同様な状況でコンクリート片の剥落が生じていた。

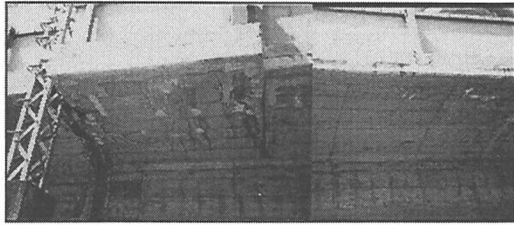
写真-4は、桁式高架橋の張出スラブ下面におけるコンクリート片の剥落跡の状況である。水切りが設置されていない張出スラブ下面(左側)では、漏水跡と共にコンクリート片の剥落跡が多数見られる。一方、水切りが設置されている張出スラブ下面(右側)では、水切りの影響により漏水跡が見られず、コンクリート片の剥落跡も見られない。

写真-4 張出スラブ下面
(左: 水切り未設置, 右: 水切り設置)

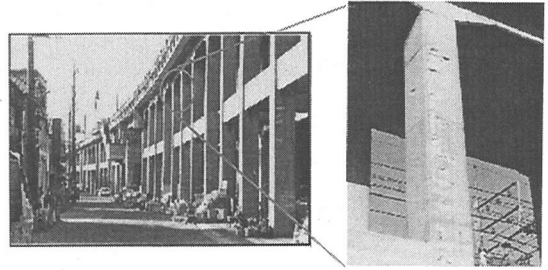
写真-7 柱 (張り出し部が短く, 背の高い高架橋)

写真-7 は、張り出し部が短く、背の高いラーメン高架橋の柱におけるコンクリート片の剥落跡の状況である。このように張り出し部が短く、背が高い高架橋の場合、張り出し部の内側に位置する部位でも、雨水等があたるため、柱においてもコンクリート片の剥落跡が見られる。

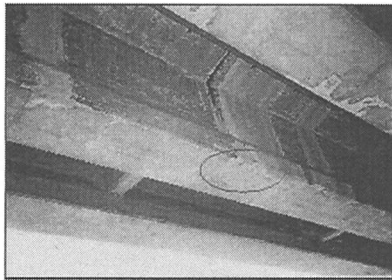
写真-5は、単T桁の下フランジ底面におけるコンクリート片の剥落跡の状況である。上部工からの漏水跡が見られる箇所は、コンクリート片の剥落跡も見られる。一方、漏水跡が見られない箇所は、コンクリート片の剥落跡も見られない。

写真-5 下フランジ底面 (単T桁)

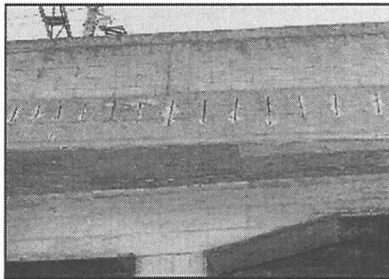
写真-6は、張出スラブ下面に水切りが設置されているラーメン高架橋におけるコンクリート片の剥落跡の状況である。水切りが設置されている高架橋の張り出し部の内側に位置し、雨水等の影響を直接受けない張出スラブ下面、縦梁、および柱では、コンクリート片の剥落跡が見られない。一方、雨水等の影響を直接受ける地覆部では、コンクリート片の剥落跡が鉄筋に沿って連続的に見ら

写真-6 地覆, 張出スラブ下面, 縦梁
(水切りが設置されている高架橋)

れる。
